# Tilstandsrapport

Isbjørnveien 31, 8029 BODØ

# gnr. 43, bnr. 649, snr. 1

Befaringsdato: 23.06.2026

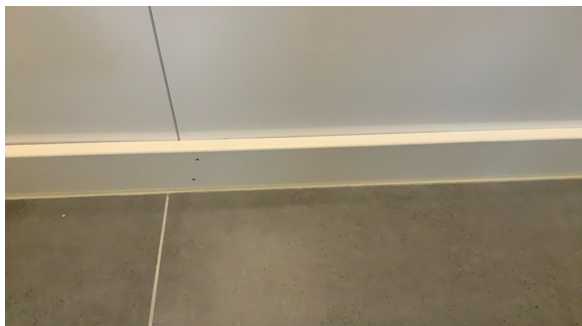
## 2. ETASJE > VASKEROM

- Det er mulighet for at det kan forekomme vannlekkasje på våtrommet hvor vann ikke vil gå til sluk.
- Det er påvist at noen fliser har bom (hulrom under).
- Det er påvist avvik i fallforhold til sluk i forhold til krav i forskrift på byggetidspunktet.

Vaskerommet har ikke tilfredsstillende sikkerhet mot lekkasjevann, da høydeforskjell ved terskel er målt til -2 mm og vann kan renne ut av rommet før det når sluk. Bruk av vaskerommet med vanninstallasjoner gir økt risiko for lekkasje til tilstøtende konstruksjoner/rom. Oppgradering av gulv/fall/terskel og tettesjikt bør påregnes

- Andre tiltak:
- Dersom tiltaket ikke utføres, kan dette over tid føre til at flisene løsner eller sprekker, spesielt ved belastning eller bevegelser i konstruksjonen.
