# Tilstandsrapport

Rekkehus

Løvåsvegen 35, 2835 RAUFOSS

Oppdragsnr.: 22338-1301

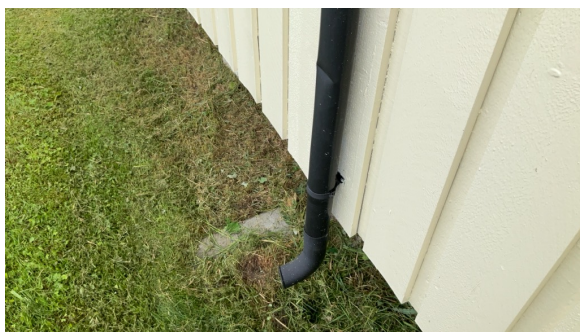
- Det er avvik:
- Takrenner og beslag har oppnådd mer enn halvparten av forventet funksjonstid.
- Takvannet ledes ikke vekk fra bygningen.

Takvannet ledes ikke vekk fra bygningen.

Skade/ deformasjon på nedløp.

- Takvann som ikke ledes vekk fra bygning påfører konstruksjonene (ringmur, grunnmur, drenering og fuktsikring) unødvendig høy fuktbelastning og skader kan oppstå over tid. Anbefaler at man kobler et 3-4m langt overvannsrør til nedløpet. Røret legges oppå terrenget eller graves ned for å lede vannet vekk fra grunnmuren/bygningen.

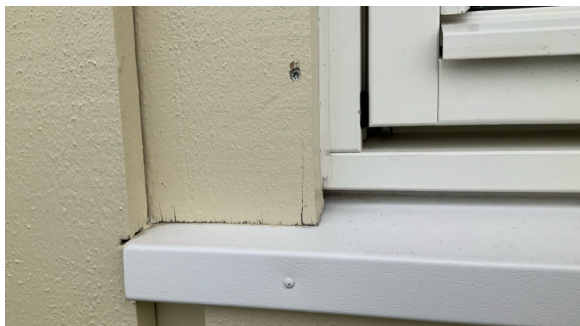
- Det er avvik:
- Deler av veggkonstruksjonen er skjult og har en alder som øker sannsynligheten for skjulte feil.
- Kledning bærer stedvis preg av elde og slitasje.
- Lufting av kledningen er ikke iht. dagens anbefalte løsning.
- Det er observert glipper/åpninger i overganger/lufting i veggkonstruksjon der skadedyr kan komme inn.
- Ingen eller liten avstand fra kledning og ned på vannbrett/beslag.

Ingen eller liten avstand fra kledning og ned på vannbrett/beslag.

- Uten tilfredsstillende avstand til vannbrett/beslag vil vann trekkes opp av kledningen og veggen bak. Dette kan føre til fuktproblemer, som igjen kan forårsake fuktskader.

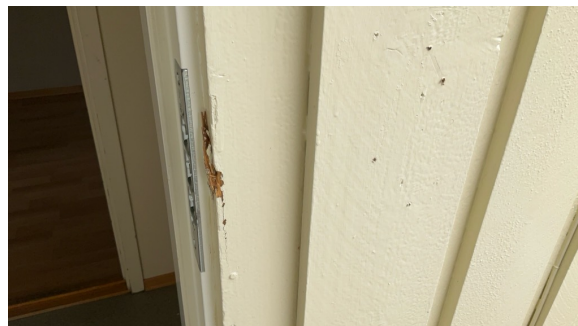
Sakke på kledning.

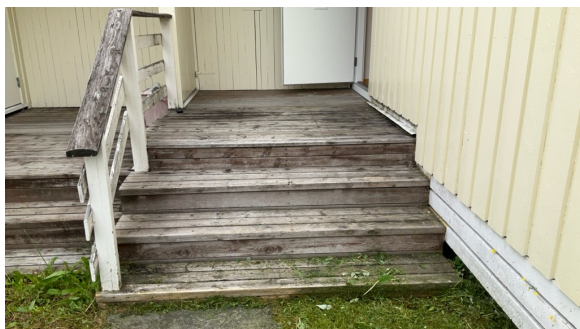
- Det er avvik:
- Det er ikke montert håndløper på vegg.
- Konstruksjoner/overflater er værslitte.
- Konstruksjonen er ikke bygget på frostsikker grunn, bevegelser og skjevheter vil derfor kunne forekomme.

Manglende håndløper.

Overflater er værslitt.

- Vedlikeholdsarbeider må påregnes. Overflatebehandlingen er treverkets beskyttelse mot vann, tilsmussing og misfarging fra svertesopp eller alger. Om treverket blir stående uten beskyttelse vil dette øke risikoen for at treverket trekker til seg fukt som igjen kan føre til fuktskader.

- Manglende fundamentering på frostsikker grunn kan medføre setninger, bevegelser og skjevheter i konstruksjonen. Ved behov bør konstruksjonen sikres eller bygges om med fundamentering til frostfri dybde, alternativt med andre godkjente metoder som hindrer bevegelser.

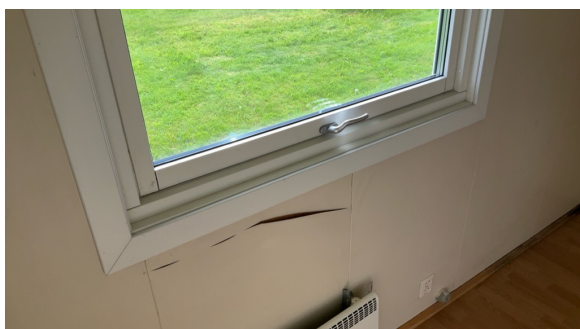
- Det er avvik:
- Overflate har skader.
- Stedvis knirk i gulv.
- Forventet funksjonstid er oppnådd for flere overflater, påregnelig med moderniseringer.

Skader på overflater på vegg.

- Tiltak:
- Overflater må utbedres eller skiftes.
- Knirk kan indikere underliggende problemer. Knirk i gulvet kan tyde på feil montering av overflater/underlag/skjevheter i underliggende konstruksjon.
- Avhengig av bruksmønster og krav til estetikk av kjøper kan det være påregnelig med utskiftning/utbedringer.

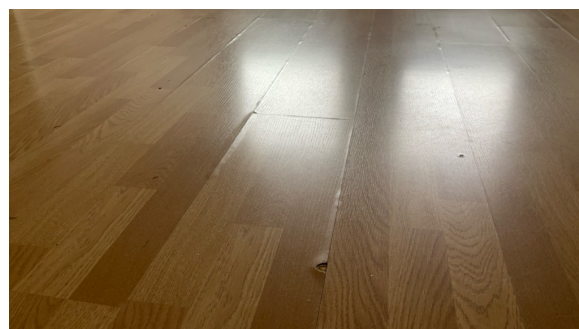
Skader på laminatgulv.

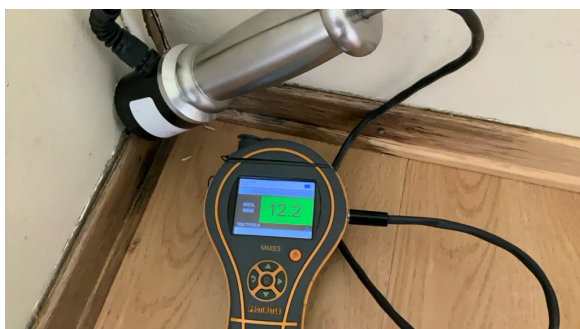
Fuktmerker på overflater langs gulv. Ved fuktmåling, ble det ikke påvist unormale verdier på befaringsdagen. Det kan ikke utelukkes underliggende skader. Det oppfordres til ytterligere undersøkelser av konstruksjonen.

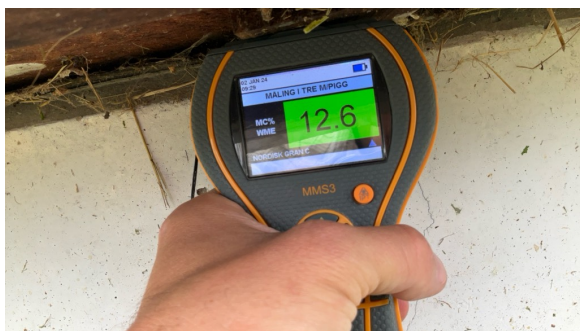
Det er målt ca. 16mm høydeforskjell på gulv i 1. etasje på stue over en lengde på ca. 2 m og totalavvik i rommet på ca. 24mm.  
Det er målt ca. 18 mm høydeforskjell på gulv i 1. etasje på kjøkken over en lengde på ca. 2 m og totalavvik i rommet på ca. 22 mm.

- Det er målt høydeforskjell på mellom 15-30 mm gjennom hele rommet. Tilstandsgrad 2 gis med bakgrunn i standardens krav til godkjente måleavvik.
- Målt høydeforskjell på mellom 10 - 20 mm innenfor en lengde på 2 meter. Tilstandsgrad 2 gis med bakgrunn i standardens krav til godkjente måleavvik.
- Det er registrert lav høyde mellom bjelkelag og terreng.

Det er kun tilgjengelige deler av bjelkelaget som er inspisert (område utenfor drager)

Det er ikke påvist unormale verdier i treverket ved fuktmåling i bjelkelaget på befaringsdagen.  
Kun tilgjengelige deler av konstruksjonen er inspisert - ytterligere skader kan ikke utelukkes - oppfordres til ytterligere undersøkelser.

- For å få tilstandsgrad 0 eller 1 må høydeforskjeller rettes opp. Det vil imidlertid sjelden være økonomisk rasjonelt som et enkeltstående tiltak i en bolig som dette. Dersom boligen en gang skal renoveres, kan man vurdere slike tiltak.
    - Lav høyde mellom grunnen og etasjeskillet gir begrenset ventilasjon, noe som øker risikoen for fukt, mugg og råteskader i konstruksjonen. Det anbefales jevnlig tilsyn for å kontrollere om det forekommer skadelig luftfuktighet.
- Konstruksjonen vurderes som en risikokonstruksjon, da denne typen løsning har høy skadefrekvens. Årsaken er faren for fuktproblematikk i området under etasjeskillet, som kan føre til råteskader.
- Om mulig bør høyden mellom grunnen og etasjeskillet økes, men dette er normalt en omfattende og kostbar utbedring.

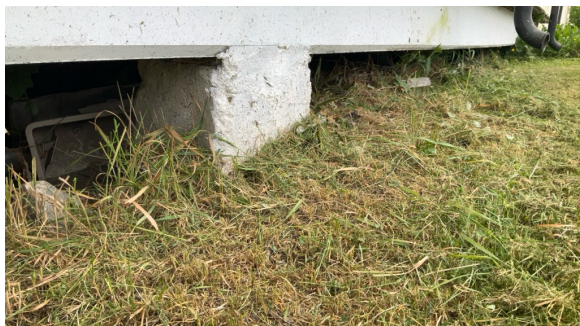
Det er ikke adkomst til krypkjelleren og den er ikke undersøkt innvendig. Kryp Kjeller regnes for å være en risikokonstruksjon som er utsatt for fukt- og råteskader i bunnsvill, trebjelkelaget og andre tilstøtende konstruksjoner, på grunn av fuktighet fra grunnen og kondensering ved temperaturforskjeller. Selv om det ikke er avdekket tegn på skader, betyr ikke dette nødvendigvis at det ikke foreligger skader i eller i forbindelse med krypkjelleren.

Lav høyde mellom grunnen og bjelkelag, dette er forhold som kan gi økt risiko for skader.

Ikke adgang til krypprom under bolig pga lav høyde.

- Terrengfall i tilknytning til konstruksjonen må utbedres.
- Manglende adkomst gjør det umulig å vurdere kryprommet innvendig. Risikoen for fuktinnslag og kondensproblematikk innebærer at tilstanden kan være vesentlig dårligere enn antatt. Det anbefales å etablere forsvarlig adkomst og gjennomføre en grundig undersøkelse av kryprommet. Videre bør tilstanden overvåkes jevnlig.

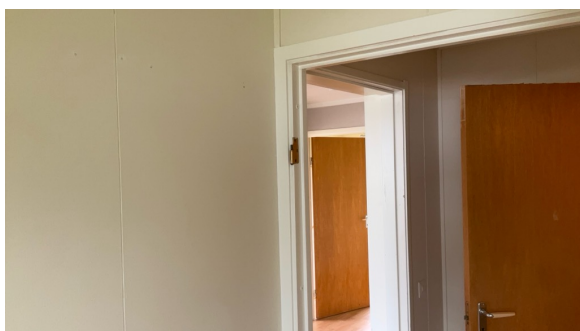
- Det er avvik:
- Halvparten av forventet brukstid på innerdører er oppnådd.
- Enkelte dører trenger justeringer.

Mangler dørblad inn til kjøkken.

- Tiltak:
- Dørene fungerer i dag, men ut ifra alder og funksjon er utskifting nært forestående.
- Justering av enkelte dører må påregnes når innerdører "går tregt mot karm". Dette er et typisk avvik som ofte oppstår på grunn av skjevheter, slitasje eller feil montering. Konsekvens er merker eller skader på karm og dørblad, samt at døren kan være vanskelig å lukke. Dørene må justeres eller skiftes.

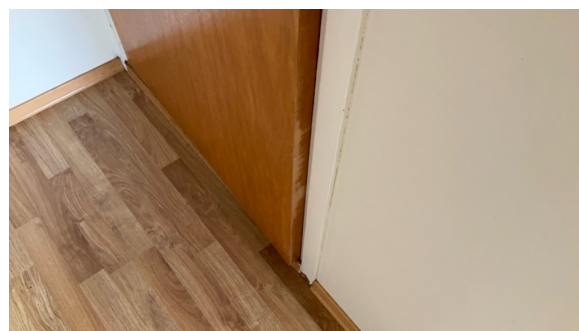
Dør tar i karm.

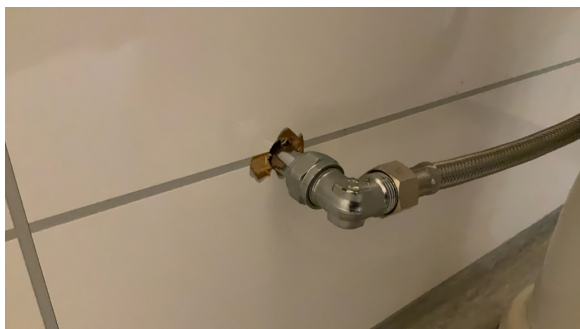
- Det er avvik:
- Baderomsplater er ikke montert i henhold til leverandørens anvisning. Silikonfuge mellom bunnlist og baderomsplater har utettheter- eller mangler. Dette øker risikoen for at fukt kan trekke opp i plateender/endeved som igjen kan føre til fuktskader.
- Våtrommet er mindre enn 4 m<sup>2</sup>, det er da krav til at alle deler av rommet er å betrakte som våtsone.
- Det er hull/ avskallinger rundt rørgjennomføring i vegg.

Det er ikke sikret med silikon/ tettemasse rundt rørgjennomføring. Avskalling i plate rundt hull.

- Tiltak:
- Åpne hull har puktert membran og fukt kan trenge inn i veggkonstruksjonen gjennom hull. Det kan ikke verifiseres om hull har ført til skade inne i konstruksjon, det vil på denne bakgrunn kunne være risiko for skade inne i konstruksjonen. Det anbefales utbedring slik at fukt ikke kan trenge inn i veggkonstruksjonen.
- Det vil ofte ikke være økonomisk forsvarlig å utbedre feilmonteringen, brukstiden kan reduseres som følge av feilmontering.

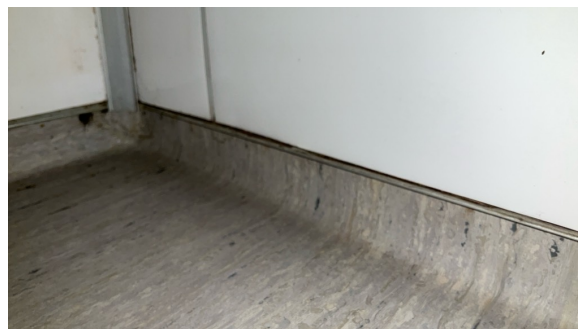
Det er registrert sprekker i fuger i overgang bunnlist og baderomsplster. Svelling/ deformasjoner i plateskjøter.

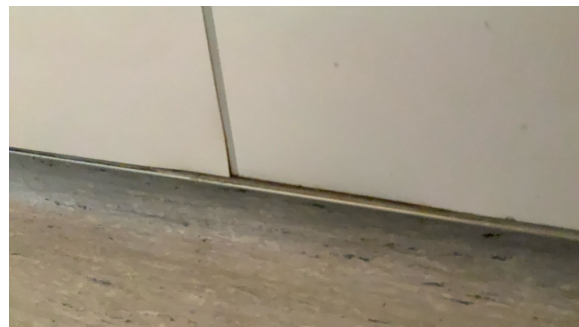
- Det er avvik:
- Fuktskade/ fuktsvelling på membran/ baderomsplate i dusjsone som er våtrommets tettesjikt. Punktet må ses i sammenheng med punktet " overflater vegg og himling".

Skader i plateskjøter.

- Tiltak:
- Baderomsplater fungerer som våtrommets tettesjikt, skaden vil kunne medføre at vann kan trenge ned til underliggende konstruksjoner, med påfølgende vannskade. Baderomsplater må utbedres eller skiftes. Det er ikke konstanter fuktskader i bakenforliggende konstruksjon men det oppfordres til ytterligere undersøkelser.
- Dusjing direkte på vegg frarådes og det oppfordres til å skifte ut skade plater for å unngå ytterligere skader i tilliggende konstruksjoner.

Kostandsestimat medtatt for utskifting av plater.

**Kostnadsestimat: 20 000 - 100 000**

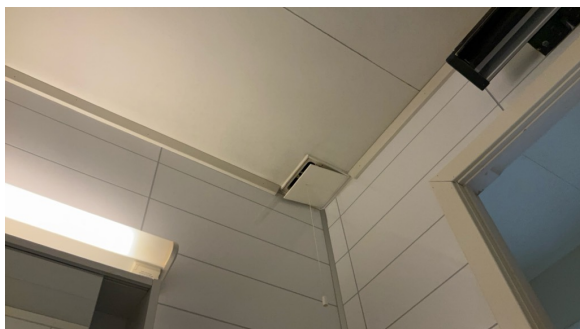
- Det er avvik:
- Våtrommet har kun naturlig ventilasjon.

• Kun naturlig ventilasjon gir begrenset og væravhengig luftutskifting. Dette kan føre til opphopning av fukt etter dusjing og generell bruk, med økt risiko for kondens, muggvekst, dårlig luftkvalitet og fuktrelaterte skader på overflater og konstruksjoner. Naturlig ventilasjon gir normalt ikke tilstrekkelig kapasitet til å håndtere fuktproduksjonen i et våtrom.

Kun naturlig avtrekksventil i himling.

Det anbefales å montere elektrisk avtrekksvifte for våtrommet.

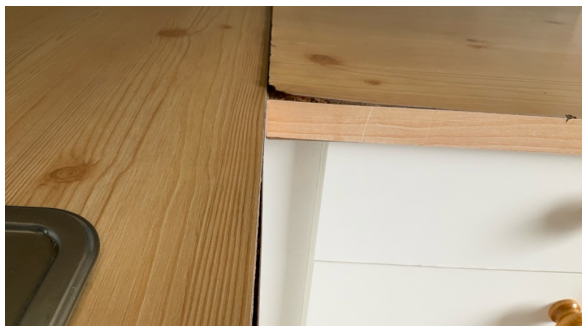
- Det er avvik:
- Eldre innredning.
- Innredning bærer preg av slitasje.
- Fuktsvelling på benkeplate.
- Fuktsvellinger på skrog/ underskap.

Fuktsvelling i benkeplate.

- Tiltak:
- Avhengig av bruksmønster og krav til estetikk av kjøper kan det være påregnelig med utskiftning/utbedringer av kjøkkeninnredningen.

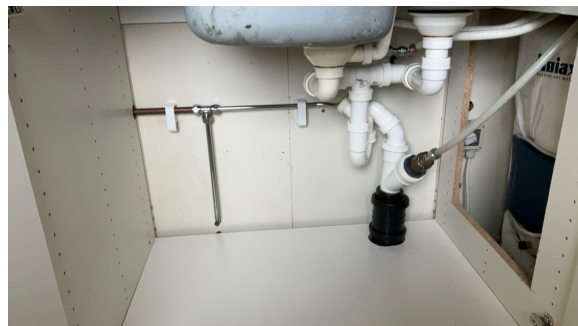
Benkeskap. Det anbefales å montere vannstoppventil med sensor under innredning.

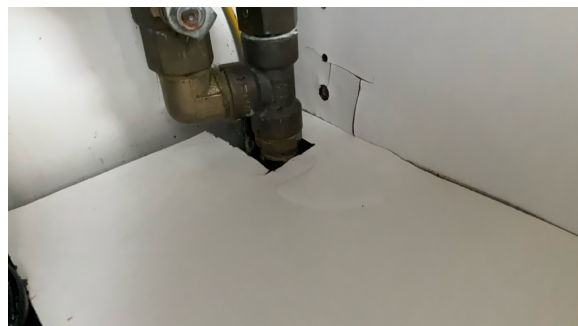
Fuktsvelling i skap.

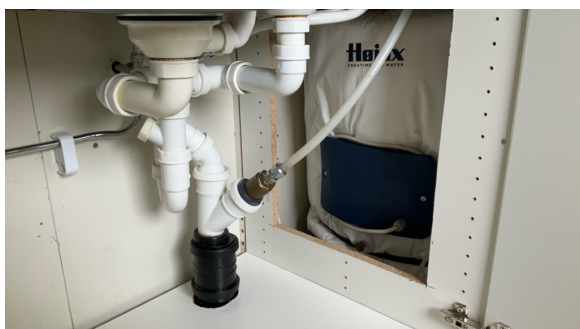
- Det er avvik:
- Varmtvannsbereder har oppnådd forventet brukstid.

Varmtvannsbereider fra år 2005 på ca. 120L er plassert i benkekap på kjøkken.

- Tiltak:
  - Lekkasjevarsler anbefales montert.
- En bereder bør byttes allerede etter 15 år for å unngå lekkasjefare.
- Vanligvis sier man at varmtvannsberedere i rustfritt stål har en brukstid på omtrent 15-20 år.
- Ingen tiltak nødvendig umiddelbart, men ut fra forventet brukstid kan det bli behov for reparasjoner/ utskiftinger for å få tilstandsgrad 1 eller 0 må bereder skiftes.
