# Tilstandsrapport

Boligbygg med flere boenheter

Bergsjø høgfjellsleiligheter 5, 3570 ÅL

Befaringsdato: 04.08.2026

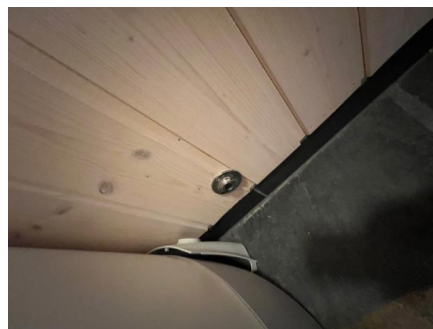
Avrenning fra vannfordeler skap

Det etablert sluk i gulvet under varmtvannsberederen. Sluket er ikke inspisert, da berederen gjorde det fysisk umulig.

Det er observert et fall på ca. 8 mm over en strekning på ca. 1 meter, målt fra forkant av dørterskelen til forkant av varmtvannsberederen.

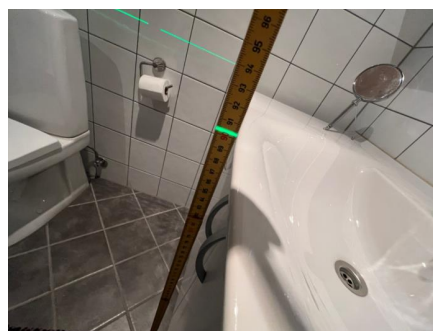
Fuktmåling ved hulltaking er foretatt i vegg bak badekar, fra bodrom, uten å påvise unormale forhold.

Fuktverdier i treverk/svill er målt til 0 % WME.  
Det regnes ikke som unormale forhold før man måler 17 %.

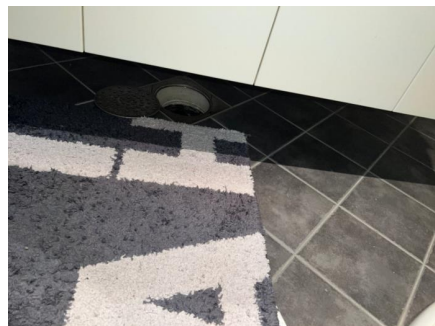
Det er utført fuktmåling ved hulltaking i vegg bak toalettet, fra gangen. Målingen påviste ingen unormale fuktverdier.

Fuktverdier i treverk/svill er målt til 11,3 % WME.

- Det ble ikke registrert forhøyede fuktverdier ved undersøkelsen, men konstruksjonsoppbygningen vurderes å representere en risikokonstruksjon dersom det foreligger doble fukttette sjikt.
