# Egenerklæring

Kopparleden 846, 2443 DREVSJØ

Befaringsdato: 10.10.2025

Rapportdato: 14.10.2025

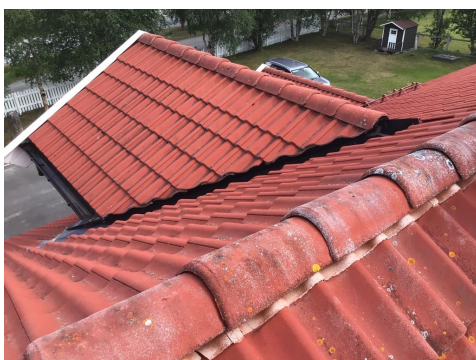
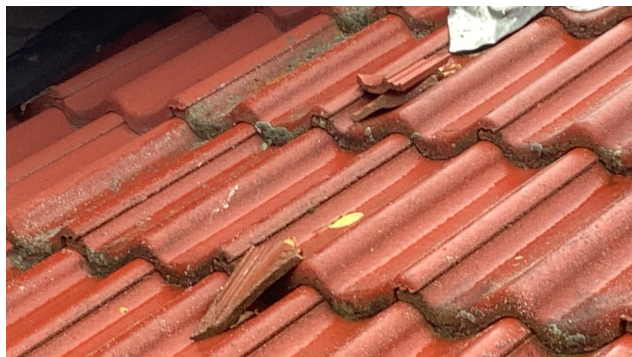
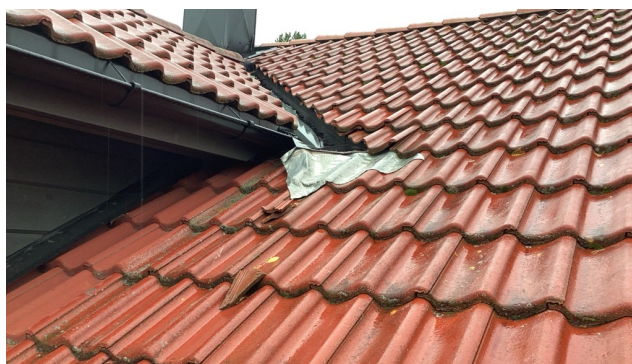
Rød Zanda betongtakstein.

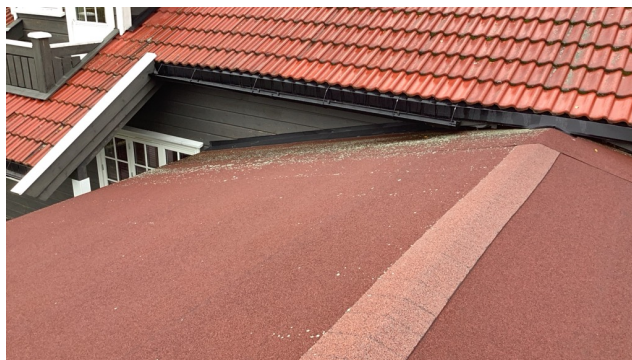
### ! TG 2 Takteking - 2

- Overvåk tilstanden jevnlig. For å få tilstandsgrad 0 eller 1 må tekkingen skiftes ut, men tidspunktet for når dette er nødvendig er vanskelig å si noe om.

Holdes under oppsikt. Tiltak iverksettes ved behov.

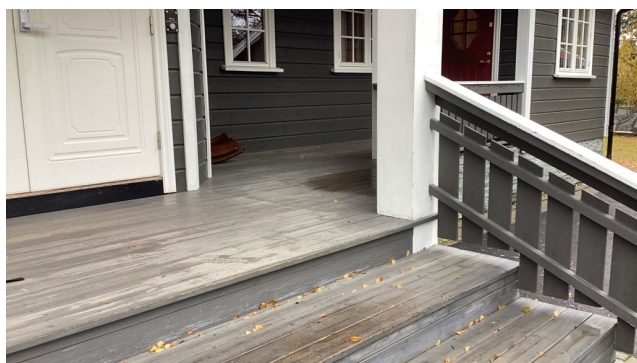
Krav til høyde ved tidspunkt for byggemelding var 90 cm. Risikoen for fallulykker er større ved lav rekkverkhøyde.

- Rekkverkshøyde må endres for å tilfredsstille krav på byggemeldingstidspunktet.

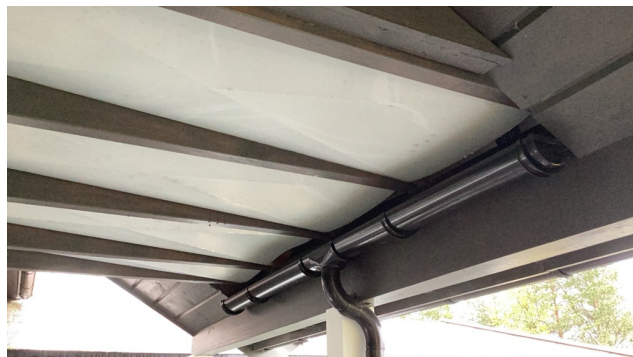
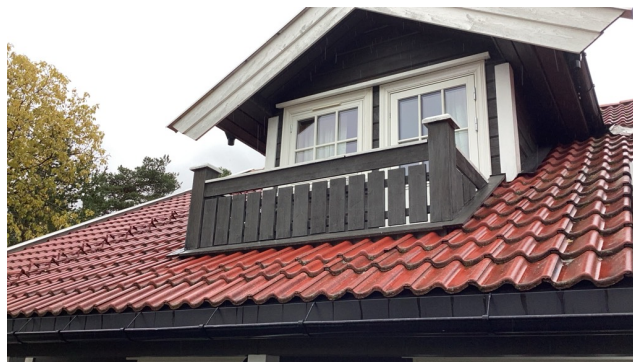
## ! TG 2 Balkonger, terrasser og rom under balkonger - 3

Balkong i andre etasje.

Det bør monteres beslag i overgang vegg/gulv.

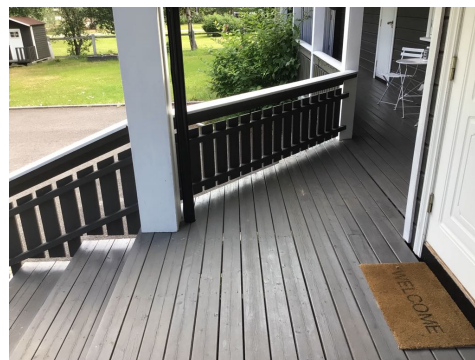
## ! TG 2 Balkonger, terrasser og rom under balkonger - 2

Overbygget veranda ved inngangsparti. Rekkverk.

Krav til høyde ved tidspunkt for byggemelding var 90 cm. Risikoen for fallulykker er større ved lav rekkverkhøyde.

- Rekkverkshøyde må endres for å tilfredsstille krav på byggemeldingstidspunktet.

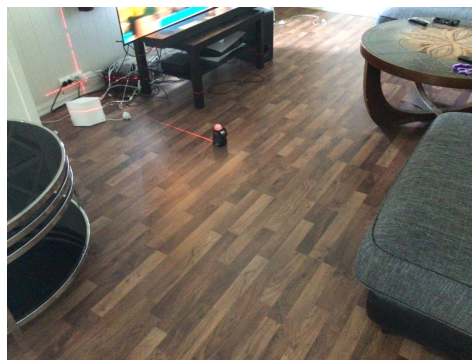
- Målt høydeforskjell på mellom 10 - 20 mm innenfor en lengde på 2 meter. Tilstandsgrad 2 gis med bakgrunn i standardens krav til godkjente måleavvik.

Berørt område i første etasje.

Ingen umiddelbare tiltak anbefales. Avviket har små konsekvenser og vil normalt ikke merkes.

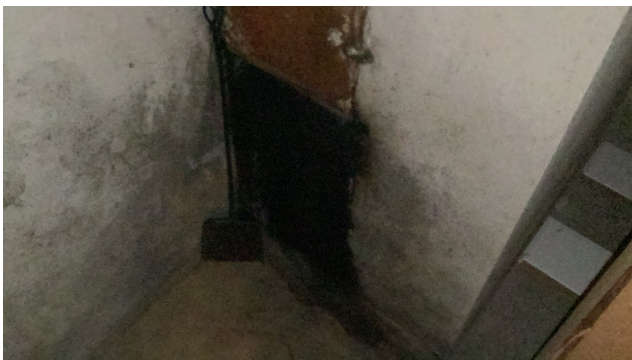
Eldre merker av sotvann på pipe i opprinnelig kjeller.

Ubrennbar plate bør monteres under feieluke.

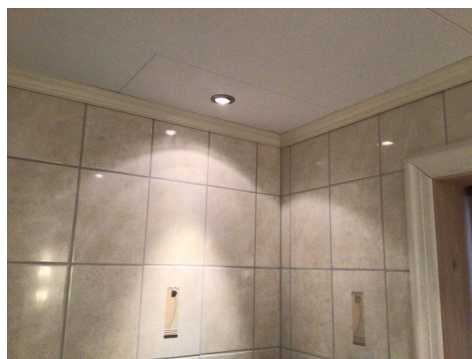
Våtrommet fungerer med dagens bruk, men må holdes under oppsikt. Skaderisikoen vil tilta med økende alder på overflater og konstruksjoner.

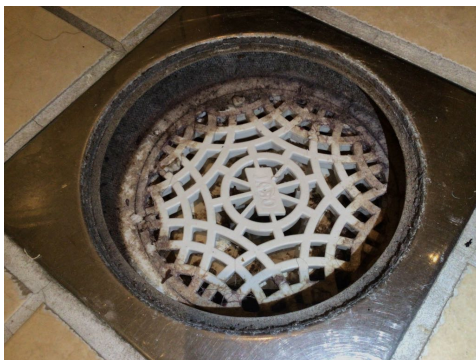
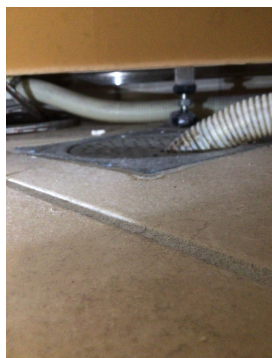
Mer enn halvparten av forventet levetid er oppnådd. Tilstandsgrad er satt ut fra alder på original membran. Risikoen for utettheter øker med alder. Det er montert dusjkabinett, noe som reduserer risikoen for skade.

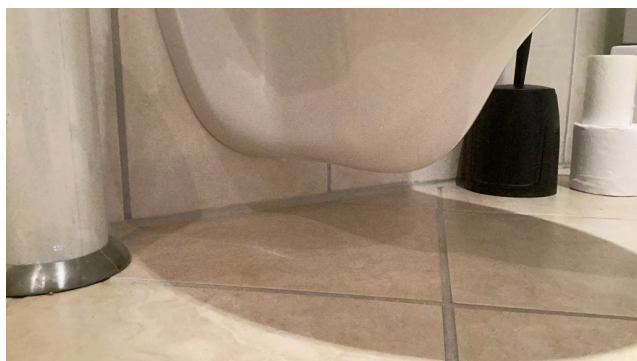
- Det er ikke påvist tilfredsstillende løsning for å synliggjøre lekkasje fra innebygget sisterner.

- Uten dreneringsløsning/lekkasjesikring kan lekkasjer pågå over lang tid uten å bli oppdaget. Dette kan føre til omfattende fuktskader i omkringliggende byggematerialer.
- Det må gjennomføres ytterligere undersøkelser.

Det er mulig at dette er et system med drenering direkte til toalettsskål. Dokumentasjon på utførelse må innhentes. Evt manglende drenering kan føre til skade ved lekkasje.

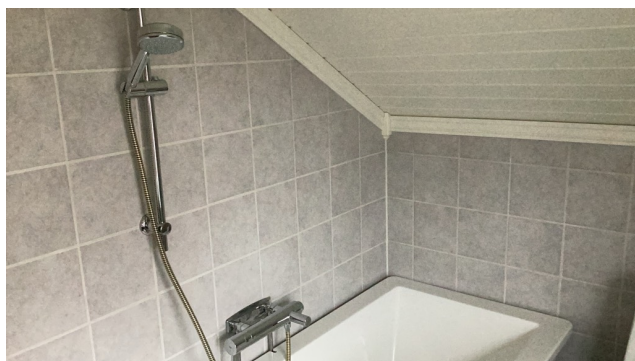
Våtrommet fungerer med dagens bruk, men må holdes under oppsikt. Skaderisikoen vil tilta med økende alder.

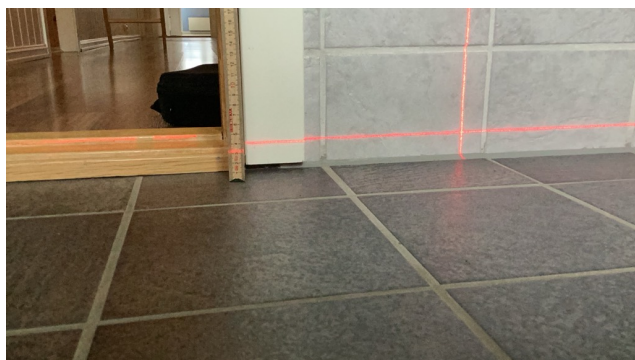
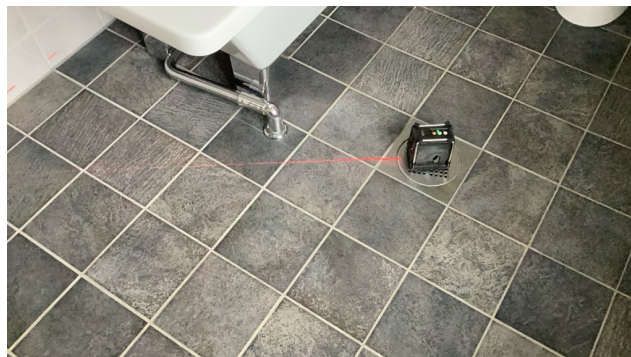
Våtrommet har fungert med dette avviket, men ved stor vannutstrømming er risikoen større for skade i naborom

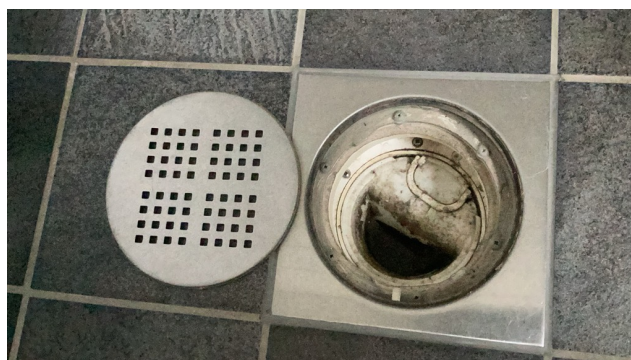
Mer enn halvparten av forventet levetid er oppnådd. Tilstandsgrad er satt ut fra alder på original membran. Risikoen for utettheter øker med alder.

- Overvåk tilstanden jevnlig. For å få tilstandsgrad 0 eller 1 må tettesjiktet skiftes ut, men tidspunktet for når dette er nødvendig er vanskelig å si noe om.

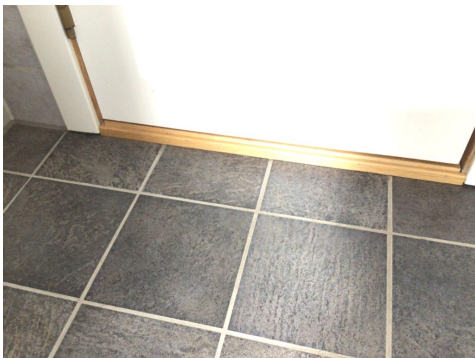
Luftespalte kan bores i dørblad. Det er økt fare for fuktskader ved utilstrekkelig utlufting.

- Det bør etableres tilfredsstillende tilluft til våtrom f.eks. luftespalte ved dør e.l.

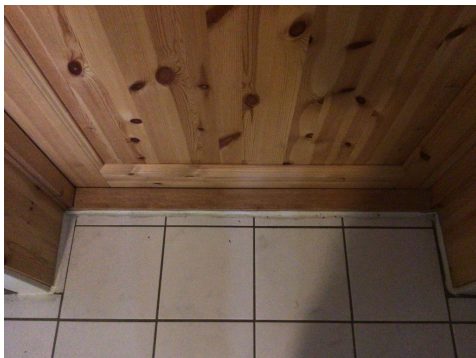
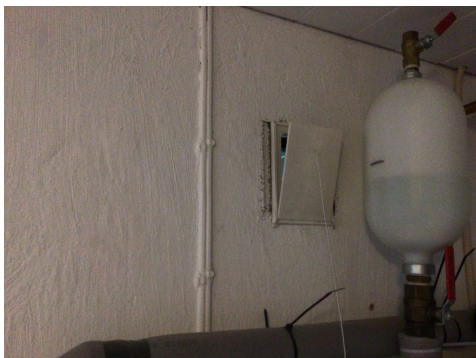
Luftespalte kan bores i dørblad. Elektrisk vifte monteres. Det er økt fare for fuktskader ved utilstrekkelig utlufting.

- Det bør etableres tilfredsstillende tilluft til våtrom f.eks. luftespalte ved dør e.l.
- Elektrisk avtrekksvifte bør monteres for å lukke avviket.

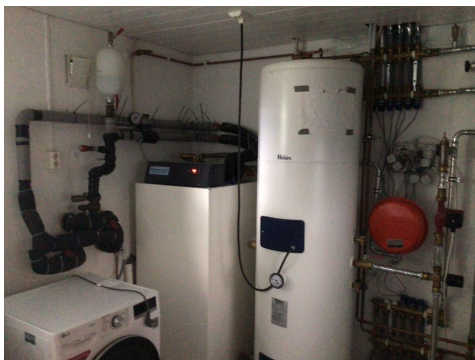
- Det er ikke behov for utbedringstiltak siden anlegget fungerer i dag, men ut ifra alder kan skader plutselig oppstå på eldre anlegg.

Holdes under oppsikt. Service bør utføres.
