# gnr. 1, bnr. 2838, snr. 4

Befaringsdato: 16.07.2026

Rapportdato: 21.07.2026

## LEILIGHET I FIREMANNSBOLIG.

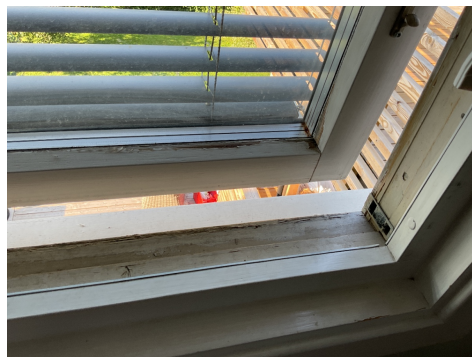
- Enkelte vinduer går tregt og er vanskelige å åpne og lukke.
- Det er registrert slitasje og sprekkdannelse i treverket.
- Isolerglassrutene er eldre enn 35 år og har derfor usikker fremtidig funksjon.

Malingsavflassing og slitasje på vinduene.

- Justering av beslag og åpningsmekanismer samt vedlikehold og lokale utbedringer av treverket må påregnes. På grunn av vinduenes alder og samlede tilstand kan utskifting bli nødvendig. Manglende tiltak kan medføre redusert funksjon og tetthet, videre nedbrytning av treverket og økt risiko for punktering av isolerglassrutene.

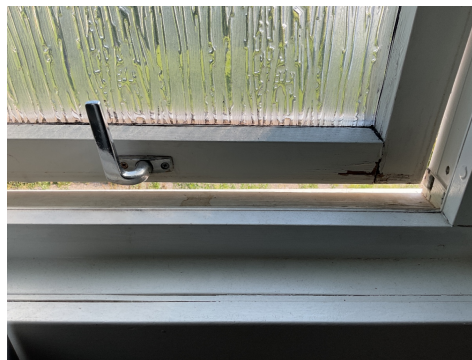
Oppsprukne karmen, trolig som følge av fukt påvirkning fra innvendig kondensering på glass.

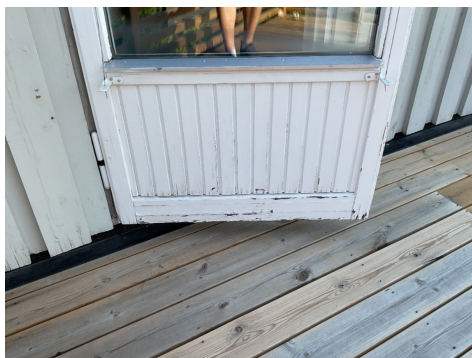
- Det er registrert råteskader og værslitasje utvendig på balkongdøren.

Balkongdøren.

- Utbedring eller utskifting av balkongdøren må påregnes. Omfanget av råteskadene bør avklares i forbindelse med tiltaket. Manglende tiltak kan medføre videre nedbrytning av treverket, redusert tetthet og funksjon samt risiko for fuktinntrengning til tilstøtende konstruksjoner.

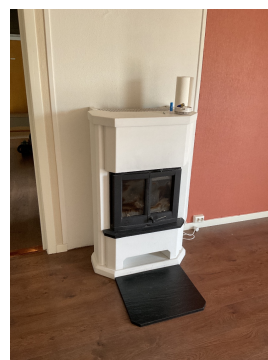
Ildsted i stuen.

- På grunn av alder må det påregnes vedlikehold og eventuelle utbedringer av pipen. Manglende oppfølging kan medføre redusert brannsikkerhet, utettheter og behov for rehabilitering av røykløpet.

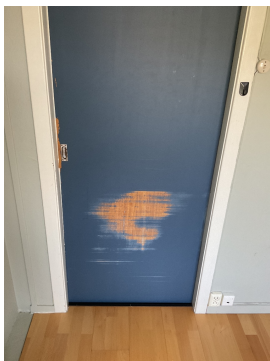
- Det er påvist monteringsavvik og skjevheter på enkelte dører.
- Enkelte av innvendige dører har en del slitasje.

Slitasje på skyvedørsblad.

- Justering av dørblad, karmer og beslag samt lokale overflateutbedringer må påregnes. Enkelte dører kan ha behov for utskifting dersom tilfredsstillende funksjon eller utseende ønskes. Manglende tiltak kan medføre redusert funksjon og videre slitasje, men forholdene vurderes hovedsakelig å være av bruksmessig og estetisk karakter.

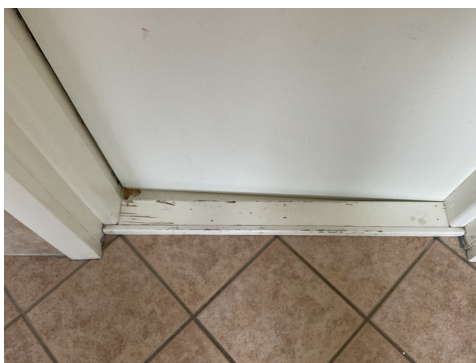
Dørblad tar i terskel.

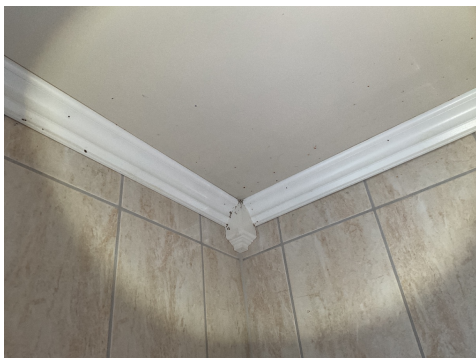
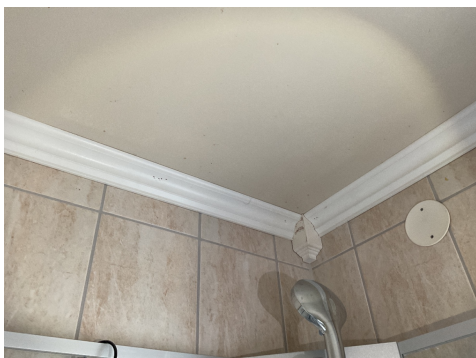
- Det er registrert mikrobiell vekst i himlingen og på taklistene. Forholdet skyldes normalt høy fuktbelastning og utilstrekkelig uttørring eller ventilasjon av rommet.

- Årsaken til fuktbelastningen må avklares, og ventilasjonen bør kontrolleres og ved behov forbedres. Berørte overflater må rengjøres og behandles på egnet måte, og skadet materiale må skiftes ut dersom rengjøring ikke er tilstrekkelig. Manglende tiltak kan medføre videre mikrobiell vekst, overflateskader og redusert innemiljøkvalitet.

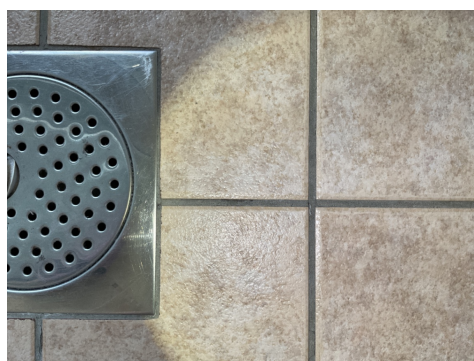
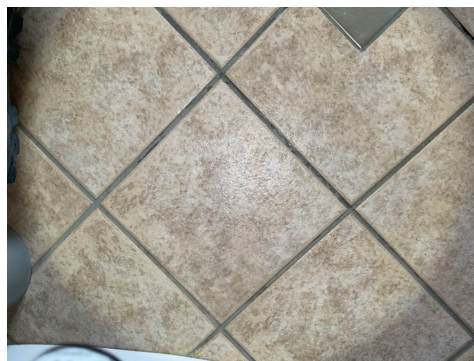
- Gulvet har avvikende fallforhold. Det er registrert fall fra sluket mot dørterskelen, slik at lekkasjevann kan renne ut av våtrommet i stedet for å ledes til sluket. Det er målt ca. 10 mm fall mot dørterskelen.
- Det er registrert bom under enkelte gulvfliser, som indikerer mangelfull vedheft mot underlaget.
- Det er registrert sprekker i enkelte flisfuger på gulvet.

Oppsprekking i flisefuger.

- Fallforholdene tilfredsstillende ikke kravene til sikker bortledning av lekkasjevann. For å etablere forskriftsmessige fallforhold må gulvkonstruksjonen bygges om, noe som normalt vil innebære rehabilitering av våtrommet. Dusjkabinett reduserer den daglige vannbelastningen på gulvet, men kompenserer ikke for manglende fall ved lekkasje eller vannspøl.

Fliser med bom bør følges opp og skiftes dersom de løsner eller det oppstår riss. Lokal utskifting kan medføre risiko for skade på underliggende tettesjikt. Manglende tiltak kan føre til at vann renner ut i tilstøtende rom, med risiko for fuktskader, samt videre løsning eller oppsprekking av fliser.

For å etablere tilfredsstillende fall mot sluk må eksisterende fliser og gulvoppbygging fjernes. Arbeidene vil medføre inngrep i våtrommets tettesjikt, og det må derfor påregnes etablering av nytt, sammenhengende membransystem med dokumentert tilslutning til sluk og øvrige gjennomføringer. På grunn av våtrommets alder, manglende dokumentasjon og registrerte bompartier og fugesprekker vurderes lokal utbedring som teknisk usikker og lite hensiktsmessig. Kostnadsestimatet er derfor basert på full rehabilitering av våtrommet etter dagens krav. Endelig kostnad avhenger av valgt standard, omfanget av eventuelle følgeskader og forhold som først blir synlige etter at konstruksjonene er åpnet.

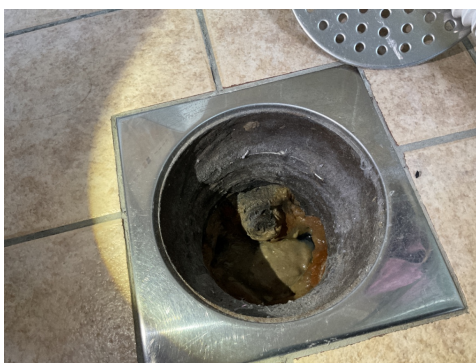
Sluk på bad.

- For å etablere en sikker og dokumenterbar løsning må sluket skiftes og membranen tilsluttes nytt sluk med egnet klemløsning. Tiltaket krever inngrep i gulvets fliser, underlag og tettesjikt og kan vanskelig utføres som en avgrenset, lokal reparasjon uten risiko for skade på eksisterende membran. Utbedringen må derfor ses i sammenheng med full rehabilitering av våtrommet. Manglende tiltak medfører økt risiko for lekkasje og fuktskader i gulvkonstruksjonen og tilstøtende bygningsdeler.

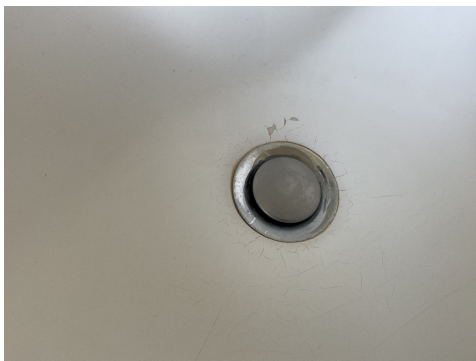
- Det er registrert riss og avskallinger i servanten.

- Utskifting av servanten må påregnes dersom tilfredsstillende tilstand og utseende ønskes. Skadene kan utvikle seg videre og medføre redusert rengjøringsvennlighet, men vurderes i hovedsak å være av bruksmessig og estetisk karakter så lenge servanten er tett.

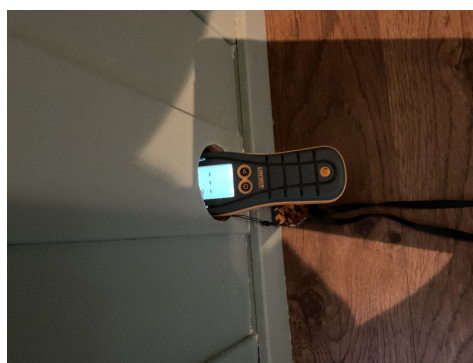
Det er foretatt hulltaking fra tilstøtende rom i hjørnet ved servantinnredning. Det ble ikke påvist unormale forhold eller forhøyede fuktverdier på kontrollstedet. Undersøkelsen er stikkprøvebasert og representerer kun kontrollert område, og utelukker ikke at skader kan forekomme i øvrige deler av konstruksjonen.

Fuktmåling i tilliggende konstruksjon.

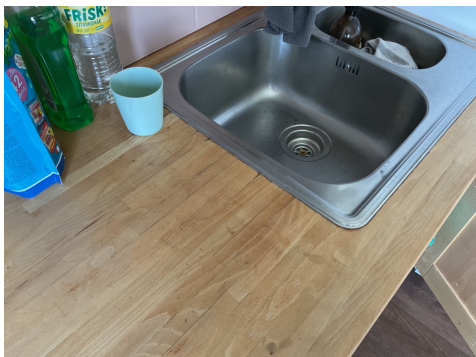
- Det er registrert fuktskader på benkeplaten.
- Det er registrert skader i skapet under kjøkkenvasken.

Fuktskader på benkeplaten ved oppvaskkummen.

- Skadeomfanget bør undersøkes nærmere, og benkeplaten og skapet må vedlikeholdes, utbedres eller skiftes ut etter behov. Eventuelle lekkasjer fra vanninstallasjoner eller avløp må utelukkes. Manglende tiltak kan medføre videre svelling, misfarging og nedbrytning av materialene.

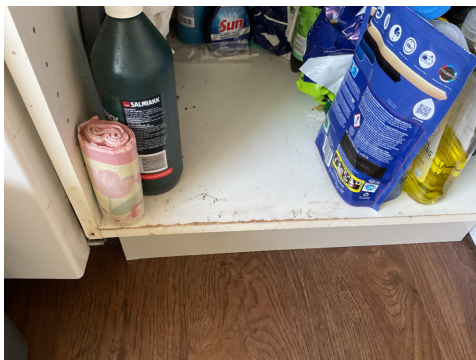
Skader i benkeskap under vask.

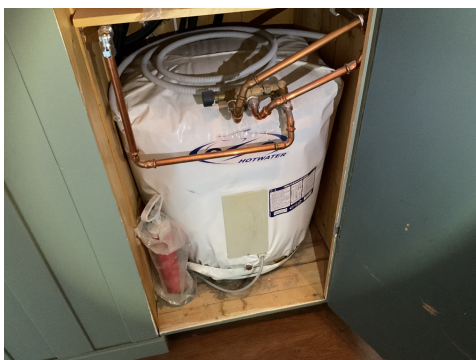
- Det er ikke etablert tilfredsstillende avrenning til sluk eller annen dokumentert lekkasjesikring fra varmtvannsberederen.
- Varmtvannstanken er over 20 år og har derfor usikker fremtidig funksjon.

Varmtvannsbereider i skap i gangen.

- Det må etableres en løsning som sikrer at eventuelt lekkasjevann blir synliggjort og ledet til egnet avløp, alternativt annen kompenserende lekkasjesikring, for eksempel lekkasjestopper. På grunn av berederens alder bør utskifting påregnes. Ved utskifting må ny bereder monteres med tilfredsstillende lekkasjesikring og i samsvar med gjeldende krav.

Manglende lekkasjesikring kan medføre at lekkasjevann ikke oppdages tidlig og fører til fuktskader på gulv, skap og tilstøtende konstruksjoner. Berederens alder medfører økt risiko for funksjonssvikt og lekkasje.

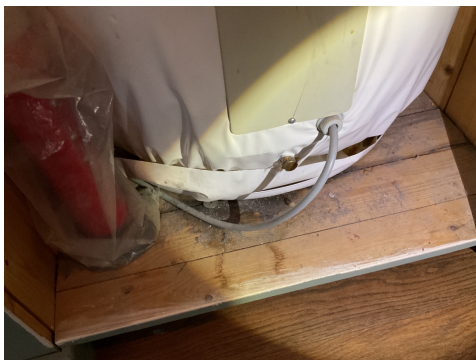
Tegn til tidligere lekkasje fra bereder, tørr på befaringstidspunktet.

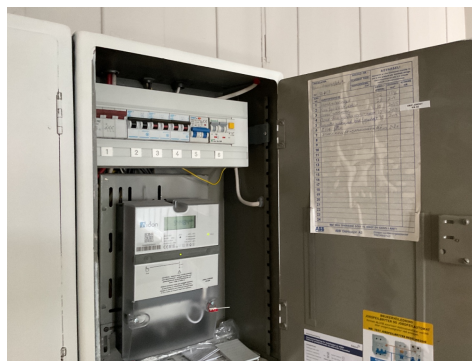
Sikringsskap med automatsikringer.

- Dersom samsvarserklæringer ikke kan fremskaffes, anbefales en utvidet kontroll av de aktuelle delene av anlegget utført av et registrert elektroforetak. Manglende dokumentasjon er ikke i seg selv ensbetydende med feil ved anlegget, men medfører usikkerhet knyttet til utførelsen og kan få betydning ved senere arbeid, eierskifte eller en eventuell forsikringssak. At el-tilsynet fra 2022 er avsluttet, dokumenterer ikke nødvendigvis de konkrete arbeidene på kjøkkenet og badet.
