ENEBOLIG · TILSTANDSRAPPORT MED VERDITAKST

# Setrevegen 35

6007 ÅLESUND

| Befaringsdato | 14.09.2026 |

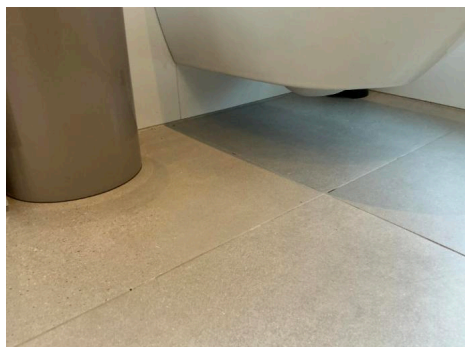
##### **Vurdering/Avvik:**

- Det er ikke etablert synliggjøring av lekkasjevann ved innebygget sisterne. Dette medfører risiko for at lekkasjer ikke oppdages på et tidlig tidspunkt.

##### **Anbefalte tiltak/konsekvens:**

- Det anbefales å etablere synliggjøring av lekkasjevann fra innebygget sisterne, da en eventuell lekkasje kan være vanskelig å oppdage og medføre skade på tilstøtende konstruksjoner.

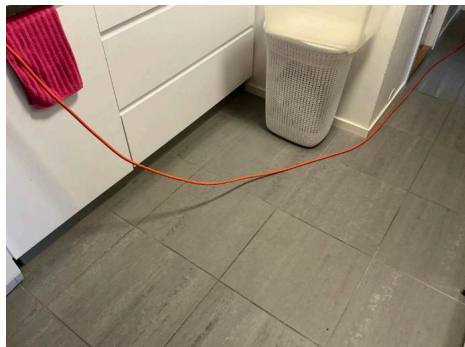
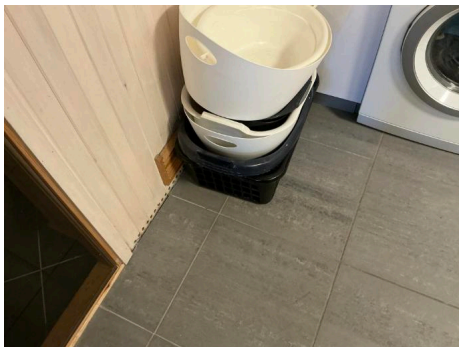
### Vurdering/Avvik:

- Det må etableres sluk i våtrommet. Manglende sluk medfører risiko for manglende avrenning og vannskader.
- Kostnadsestimat gjelder etablering av sluk i rommet når en utfører det samtidig som tilliggende våtrom oppgraderes og tettesjikt på vaskerom, og ikke som et enkeltstående tiltak.

**Kostnadsestimat:** kr 50 000 - 100 000

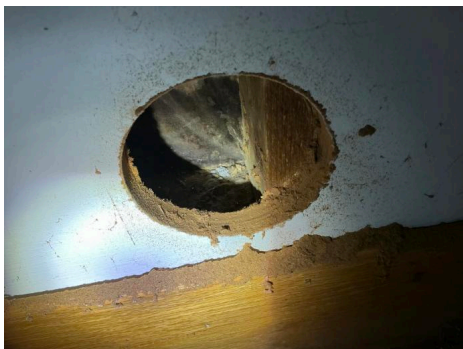
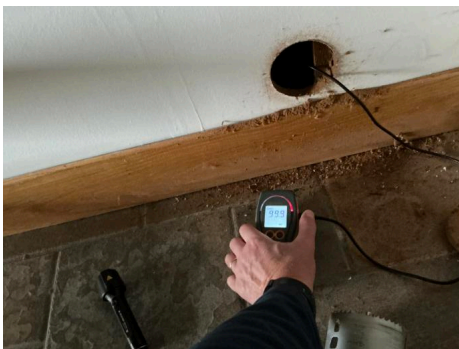
Hulltaking er foretatt fra hall bak dusjsone. Det er i hulltakingen påvist fuktskader i veggplate inn mot badet.

- Det er påvist stående vann i veggplate inn mot våtsone på badet. Det kan ikke utelukkes at fukten også skyldes vanninntrenging utenfra.

- Det er påvist stående vann i veggplate mot våtsone, og omfattende utbedring må påregnes i løpet av relativt kort tid.
- Nærmere undersøkelser må gjennomføres for å avklare skadeomfanget og om vanninntrenging utenfra også bidrar til fuktforholdene.
- Kostnadsestimat er tatt under hovedkonstruksjon på våtrommet.

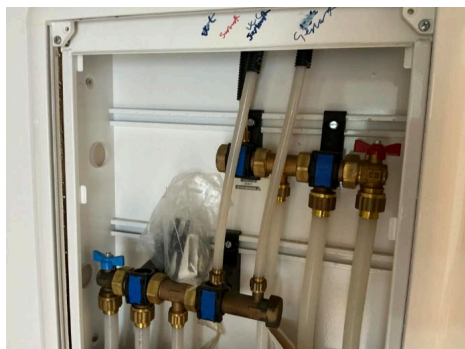
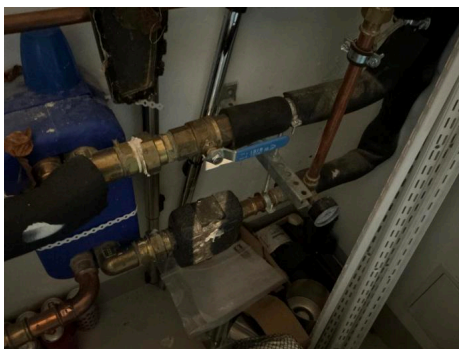
### Vurdering/Avvik:

- Eldre kobberør har usikker fremtidig funksjon; rørene bør følges opp jevnlig og utskifting planlegges, da alder medfører økt risiko for lekkasje og funksjonssvikt.
- I forbindelse med oppgradering av våtrom i underetasje vil det være naturlig med utskiftning av røropplegg.

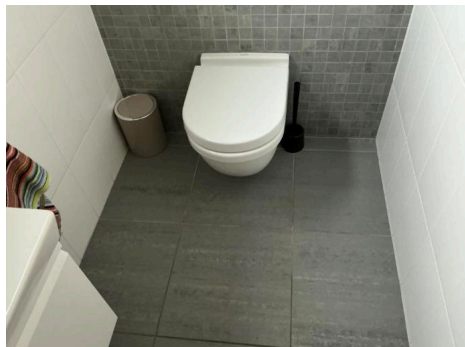
### Vurdering/Avvik:

- Det er ingen synliggjøring av lekkasjevann ved innebygget systerne. Dette medfører økt risiko for at lekkasjer ikke oppdages.

- Det er ikke synliggjort lekkasjevann fra innebygget systerne. Forholdet bør undersøkes nærmere og følges opp, da en eventuell lekkasje kan medføre skjulte fuktskader.

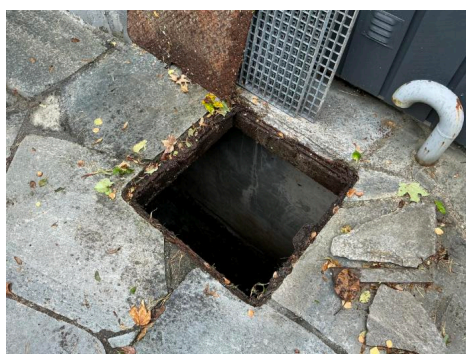
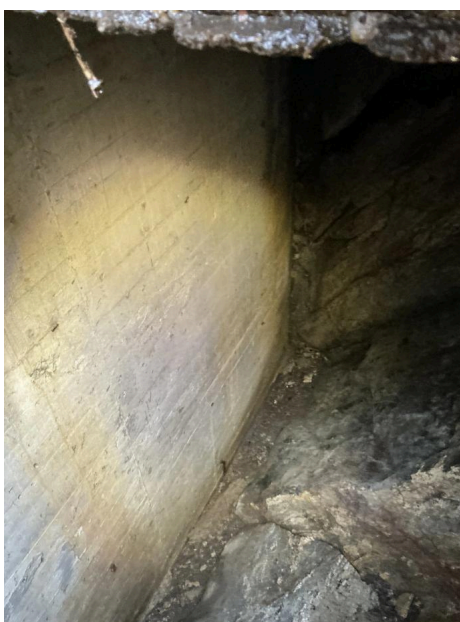
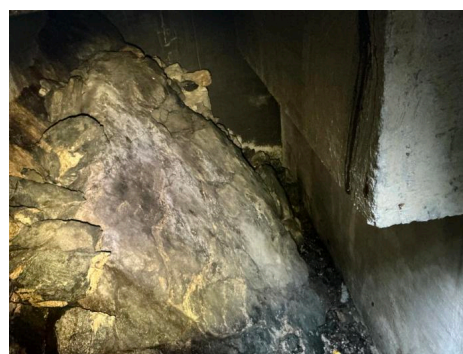
### Vurdering/Avvik:

- Det er registrert fritt vann/overflatevann i svalgangen/krypkjeller, hvor vann renner ned langs synlig fjell. Dette er i utgangspunktet en naturlig følge av konstruksjonens drenerende funksjon, men fuktbelastningen bør vurderes opp mot risiko for svekkelse av armeringen i betongplaten, hvor det er antydning til synlig armering. Det gis derfor TG 2 og ikke TG 3, utifra formålet med selve konstruksjonen.
- Svanehalser har noe rustskader.
- Det er kun betong/fjell i konstruksjonen uten noe organisk materiale, dette anses som en god løsning.
- I 2013 ble det foretatt tiltak i svalgangen i forbindelse med inntrenging av fuktighet/skrukketroll jamfør punkt under "Skadedyr og fuktkrevende insekter"

### Anbefalte tiltak/konsekvens:

- Kryperommet/svalgangen skal redusere fuktbelastningen mot grunnmuren, og vannsig på synlig fjell kan derfor være normalt; det er likevel antydning til synlig armering i betongplaten.
- Synlig armering og avskalling kan føre til videre armeringskorrosjon, økende betongavskalling og behov for mer omfattende betongrehabilitering dersom forholdet ikke utbedres

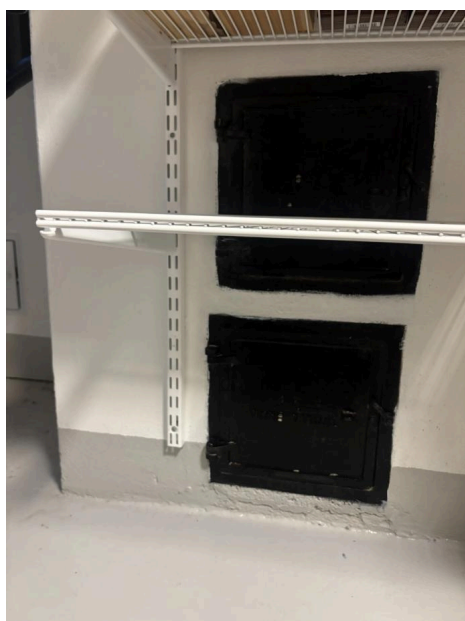
Lettklinkerpipe fra 1990-tallet og mursteinspipe fra byggeåret. Murt peis med lift-up innsats i stuen i hovedetasjen og vedovn i kjellerstue, begge disse er tilkoblet mursteinspipe. Det er påvist sotluke til lettklinkerpipe i kjøkken i hovedetasje, og to luker i mursteinspipen mot øst.

- Det er kun vurdert HMS-forhold (helse, miljø og sikkerhet) på konstruksjonen.

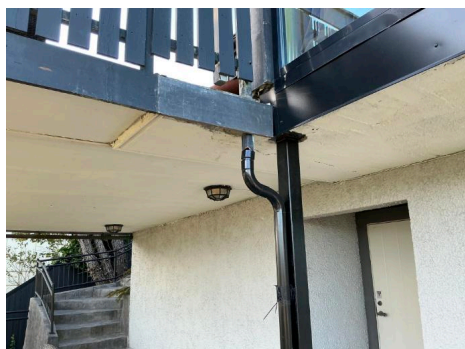
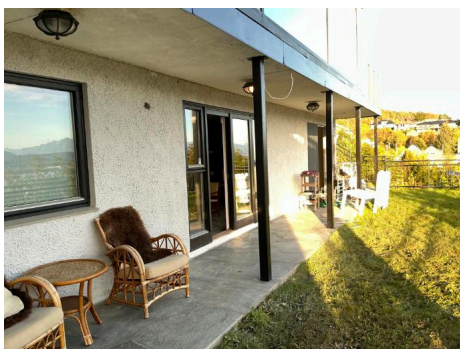
Det er videre en støpt terrasse på ca 42 kvm, trekkverk med høyde ca 1 m. Det har vært foretatt lokal utbedring av skadet betong ved taknedløp i sep-2026.

##### **Anbefalte tiltak/konsekvens:**

- På grunn av fuktighet i betongplaten vil en måtte regne med endel malingsavskalling i tiden fremover, gjenkledning av taket bør ikke skje før en har fått tørket ut betongplaten.
- Ved eventuell synlig armering på undersiden av terrasser er det viktig at disse blir lokalt utbedret. Synlige sprekker må jevnlig observeres for utvikling, lokal utbedring anbefales.

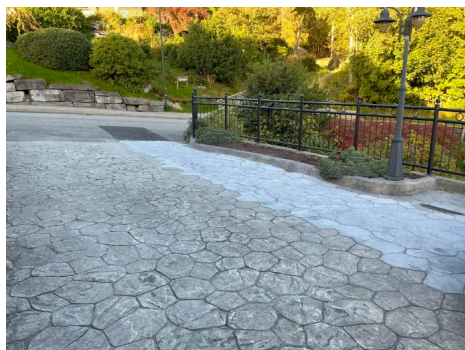
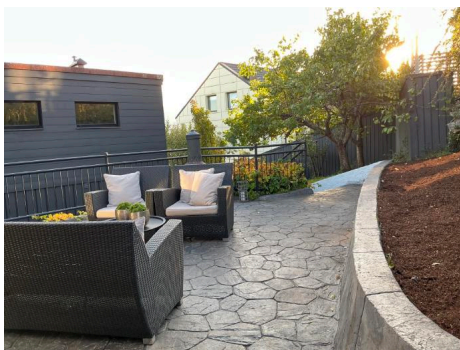
##### Helse, miljø og sikkerhet:

- Rekkverkets høyde er stedvis ikke i henhold til kravene som gjaldt på befaringstidspunktet, rett under dagens krav på 1 m. Det er ikke krav om utbedring opp til dagens krav.
