# Tilstandsrapport

## Fritidsbolig - hytte

Hallbjønnngrendi 9

Rapportdato: 19.08.2026

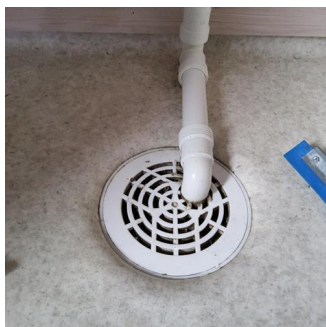
Grunnet plassering av dusjkabinett er det ikke mulig å foreta undersøkelse av sluket. Dusjkabinett er for tungt å flytte og sokkelfront kan ikke demonteres. Konsekvensen er at eksakt utførelse av tettedetaljer og lekkasjesikkerhet derfor er ukjent.

Avløp (inkl. sluk) - Sluk i gulv

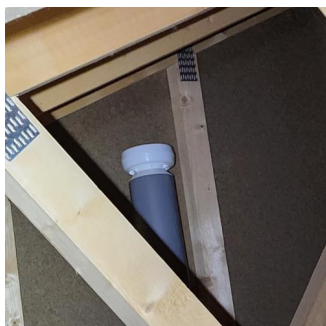
Avløprør (utover det som nevnes under andre sjekkpunkter) -  
Lufteventil avløpsrør på loft

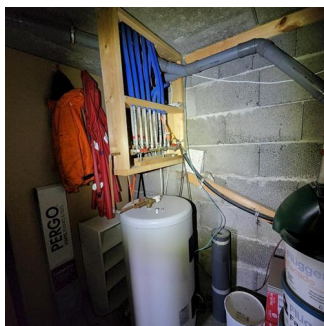
| TG 2 | Fordelerskap og fordelerstammer | Fordelerstammer for rør-i-rør system har ikke avrenning til rom med sluk, eller tilsvarende sikring mot fuktskader. Konsekvens kan medføre risiko for fuktskader i tiliggende bygningsdeler ved en eventuell lekkasje. Foreslått tiltak er lokal utbedring. |
| | Varmtvannsbereder | På bakgrunn av berederens alder vurderes det at fremtidig funksjon er usikker. Konsekvensen er at bygningsdelen erfaringsmessig har risiko for nedsatt funksjon, funksjonssvikt eller andre aldersrelaterte problemer. Foreslått tiltak er videre overvåking av tilstanden, slik at reparasjon eller utskiftning kan iverksettes når dette blir nødvendig.<br>Varmtvannsberederen står i et rom uten tilstrekkelig lekkasjesikring. Normalt skal lekkasjevann ledes til sluk, eller ha alternativ sikring mot fuktskader som for eksempel automatisk vannstopper med fuktsensor. Konsekvensen er at en eventuell lekkasje fra berederen eller tilknyttede rør kan føre til skader i rommet. Foreslått tiltak er lokal utbedring. |

Fordelerskap og fordelerstammer  
- Røropplegg og  
varmtvannsbereder

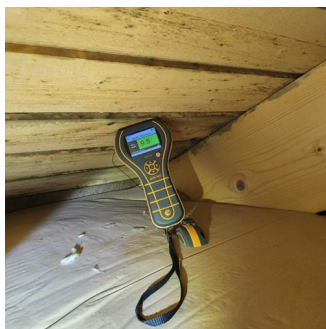
| TG 1 | Synlige overflater (taktro, vegger, gulv, o.l.) | Misfarging observeres stedvis på undertak, noe som kan tyde på negativ påvirkning av fukt eller nedsatt ventilering. Det ble ikke målt forhøyede fuktnivåer i berørte materialer i området (stikkprøveprinsippet er benyttet). Fuktinnholdet i treverket ble målt med piggelektroder til 9,5 vektprosent. Foreslått tiltak er oppfølging med jevnlig ettersyn. |

Synlige overflater (taktro, vegger, gulv, o.l.) - Eksempel på misfarging og fuktmåling i undertak

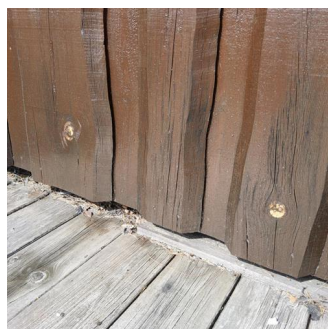
Det er stedvis sprekker og slitasje på ytterkledningens overflater og stedvis liten avstand mellom kledningens underkant og balkong/platting/terreng. Konsekvens er at dette kan føre til økt fuktbelastning, forkortet levetid og økt vedlikeholdsbehov. Foreslått tiltak er videre overvåking, slik at forebyggende vedlikehold og/eller lokal reparasjon kan iverksettes når dette blir nødvendig.

Ytterkledning (fasademateriale, vannbord, utvendig listverk, o.l.) - Eksempel på slitasjer på kledning

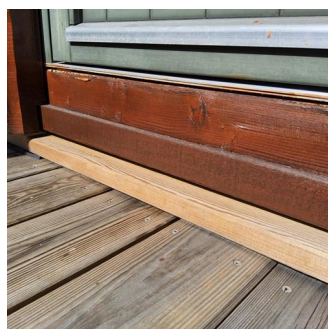
| | Ytterdører og omramming | <p>Skader/utette tettelister/pakninger er observert på balkongdører. Konsekvens er luftlekkasjer, noe som blandt annet fører til økt varmetap. Foreslått tiltak er lokal utbedring eller utskiftning.</p> <p>Det er ikke montert et fullverdig beslag i underkant av balkongdørene, noe som ikke bærer preg av faglig god utførelse. Konsekvens er mangelfull beskyttelse av materialer og risiko for fukt-/fuktinntregning i konstruksjonen. Foreslått tiltak er lokal utbedring.</p> <p>Dørene viser begynnende tegn til utvendig slitasje. Det er derimot ikke registrert synlige skader av vesentlig betydning. Foreslått tiltak er at det iverksettes forebyggende vedlikehold.</p> <p>Det er gjenstående arbeider ved kjellerdør som må slutføres.</p> |

Ytterdører og omramming -  
Eksempel på glipe og manglende  
beslag i underkant dør 2.etasje

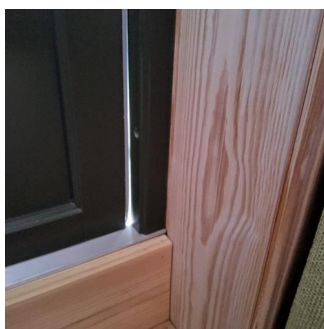
Ytterdører og omramming -  
Eksempel på glipe i pakning/dør  
2.etasje

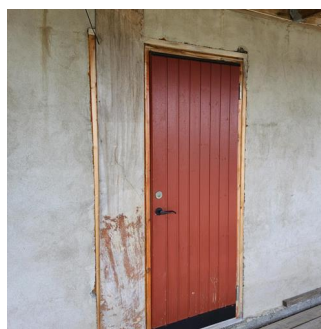
Ytterdører og omramming -  
Eksempel på gjenstående arbeider  
kjellerdør

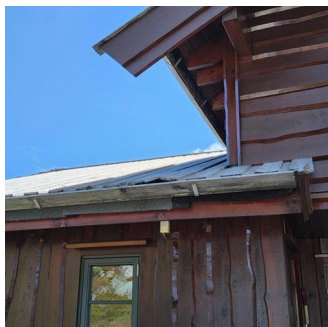
Konsekvensene basert på bygningsdelens samlede tilstandsbilde og hovedmomentene som nevnes over bør det påregnes tiltak som forebyggende vedlikehold, lokale utbedringer eller utskiftning hvis videre undersøkelser eller en fremtidig forverring av tilstanden viser at dette er nødvendig. Erfaring viser at igangsetting av slike arbeider i mange tilfeller avdekker ytterligere forhold som krever tiltak, noe som det bør tas høyde for.

Helhetsvurdering - Eksempel på slitasjer og takpapp bak takrenne

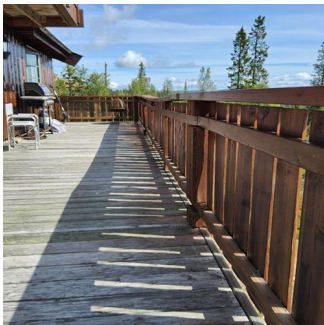
Konstruksjon og fundamenter -  
Eksempel på slitasjer og  
skjevheter

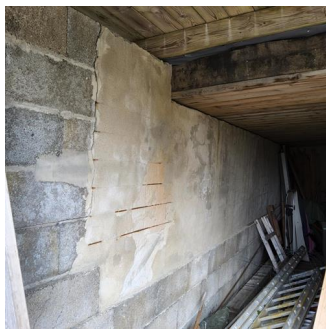
TG 3 Tilstand
- Skjevheter, sprekker og skader observeres på forstøtningsmur. Konsekvens er at dette skyldes bakenforliggende forhold som ikke lar seg avdekke ved visuell inspeksjon, men kan tyde på feil med utførelsen. Det kan ikke utelukkes at forholdet fortsatt er under utvikling. Foreslått tiltak er videre undersøkelser av en fagkyndig for å kartlegge og vurdere forholdet, slik at årsak, omfang og eventuelle nødvendige tiltak blir avklart. Sjablommessig prisanslag gjelder utbedringer. Sjablommessig prisanslag: kr 50 000 - 100 000

Tilstand - Forstøtningsmur med skader og skjevheter
