# Tilstandsrapport

Huldreveien 208, 1388 BORGES

gnr. 6, bnr. 64, snr. 60

Befaringsdato: 11.07.2026

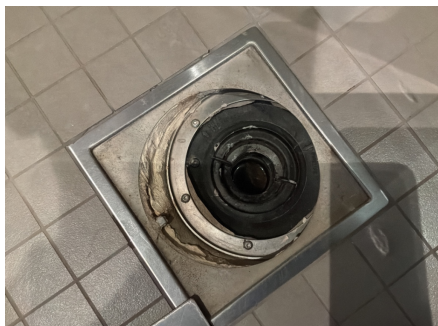
## 1. ETASJE > BAD

### ! TG 1 Sanitærutstyr og innredning

Våtsonen grenser til yttervegg og teknisk rom med rørføringer - hulltaking er ikke foretatt.  
Ingen unormale forhold observert ved bruk av fuktsøker.

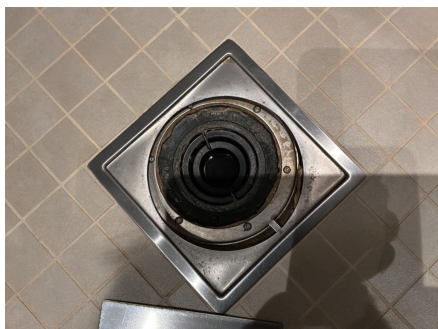
## 2. ETASJE > BAD

### ! TG 1 Sanitærutstyr og innredning

Hulltaking er ikke foretatt da det ikke er fysisk mulig pga tilliggende konstruksjoner.  
Ingen unormale forhold observert ved bruk av fuktsøker.
