# Tilstandsrapport

Våningshus

Vesterålsveien 1371, 8416 SORTLAND

Rapportdato: 17.08.2026

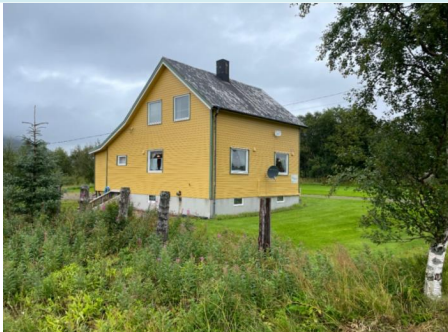
- Det er påvist at taktekkingen er tæret, noe skadet eller deformert.
- Vanntett sjikt på tak er eldre enn 18 år.

- Slitasje og skader på taktekkingen kan redusere tettheten og gi økt risiko for lekkasjer over tid.
- Det anbefales å følge med på utviklingen og utføre vedlikehold eller delvis utbedring for å forlenge levetiden.
- Når vanntette sjikt på tak begynner å bli gamle, øker risikoen for lekkasjer. Dette kan føre til omfattende og kostbare reparasjoner av underliggende konstruksjoner dersom en ikke foretar tiltak på konstruksjonene før dette oppstår.
- Overvåk tilstanden jevnlig. For å få tilstandsgrad 0 eller 1 må vanntett sjikt på tak skiftes ut, men tidspunktet for når dette er nødvendig er vanskelig å si noe om.

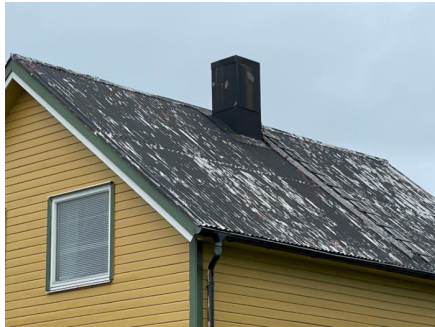
## Nedløp, beslag og skorsteiner over tak

- Mangelfull bortledning av vann kan føre til fuktbelastning på grunnmur, med risiko for fuktinntrenging og skader på konstruksjonen.
- Det anbefales å etablere tilfredsstillende bortledning av vann fra taknedløp, slik at vann ledes bort fra grunnmuren.
- Manglende snøfangere kan føre til ras av snø og is fra taket, med fare for skade på personer, eiendom og installasjoner.

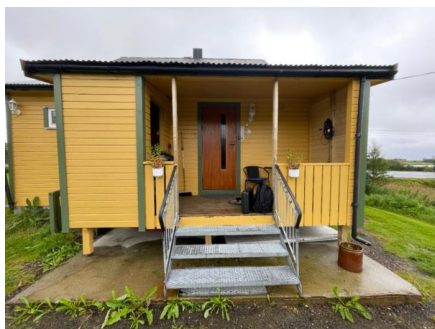
## Utvendige trapper - Kjellernedgang

- Betong i trapp har noe skader

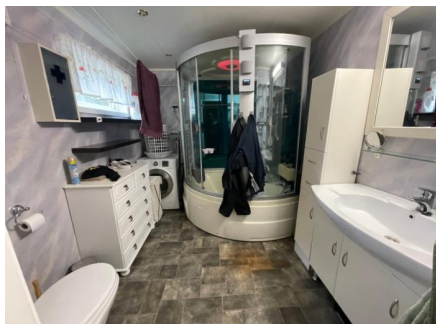
- På grunn av manglende inspeksjon av gulv og sluk under boblebad anbefales det nærmere undersøkelser.

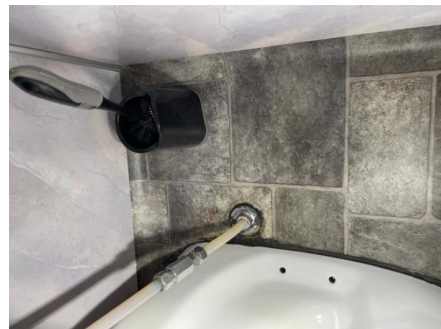
- Sluk har begrenset mulighet for inspeksjon og rengjøring, og er av den grunn ufullstendig undersøkt.
- Det er påvist mangelfull/feil utførelse rundt rørgjennomføringer e.l. som gir fare for fukt i konstruksjonen i våtsone,

- Når sluket har begrenset tilgang, er det vanskelig å rengjøre sluket og å inspisere den for å oppdage skader i membranen/fuger rundt sluket, som er avgjørende for å forhindre lekkasjer.
- Tilgang til sluk må bedres både for inspeksjon og rengjøring.
- Løsningen/utførelsen rundt rørgjennomføringer gir fare for fukt inn i konstruksjonen.
- Overvåk konstruksjonen jevnlig. For å få tilstandsgrad 0 eller 1 må løsningen utbedres, men tidspunktet for når dette er nødvendig er vanskelig å si noe om.

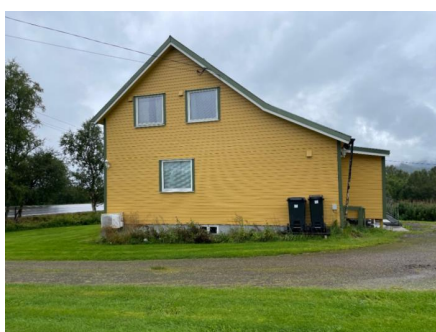
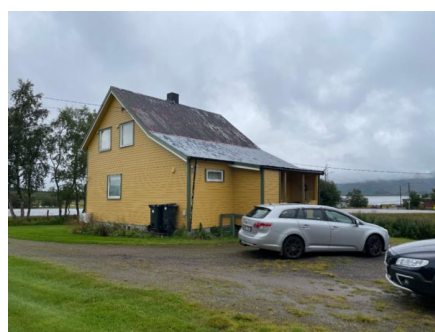
## **Utvendige vann- og avløpsledninger inkl. overvann og avløp fra drenering**

- Det kan bli behov for utskifting av rørsystemet for å sikre videre funksjon og redusere risiko for skader.
- Det anbefales å gjennomføre tilstandskontroll/ytterligere undersøkelser og utarbeide en plan for eventuell rehabilitering eller utskifting av de mest utsatte strekningene.
