# Tilstandsrapport

Enebolig

Rognstadvegen 7, 2827 HUNNDALEN

Befaringsdato: 06.08.2026

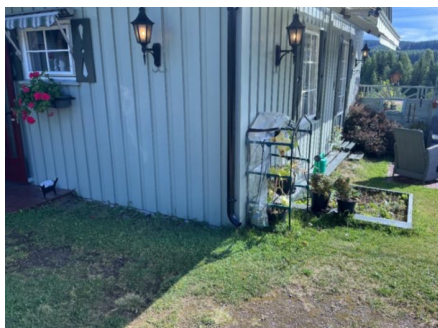
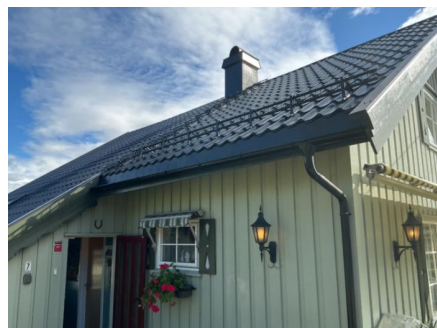
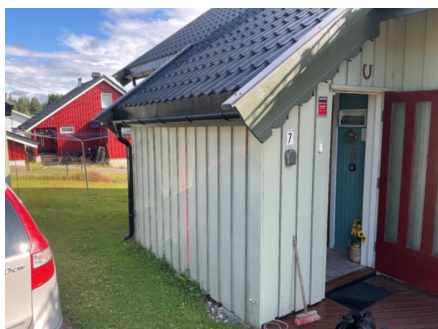
- Mangelfull bortledning av vann kan føre til fuktbelastning på grunnmur, med risiko for fuktinntrenging og skader på konstruksjonen.

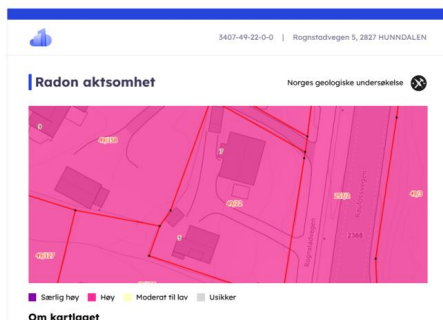
- Det er ikke foretatt radonmålinger, og bygget er heller ikke utført med radonsperre.

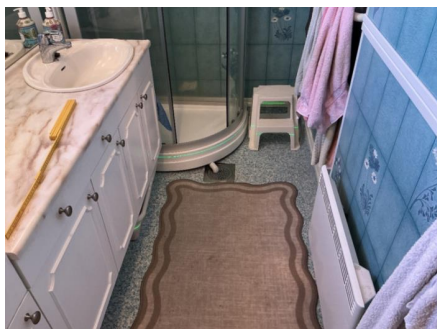
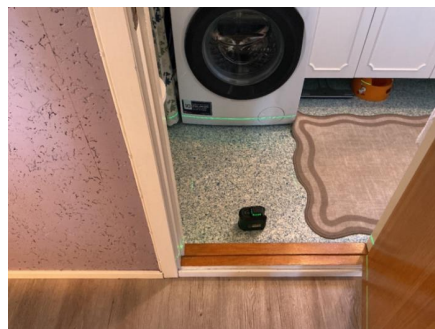
### ! TG 3 Vanntett sjikt, membran og sluk

- Konsekvensen er at membranen kan ha redusert funksjon og tetthet som følge av alder, noe som øker risikoen for fuktinntrengning og skjulte skader i konstruksjonen, samt behov for oppgradering eller rehabilitering av våtrommet.

**Kostnadsestimat: 200 000 - 500 000**

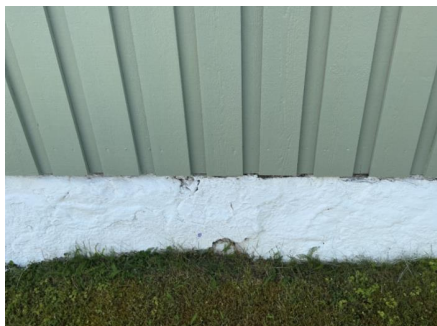
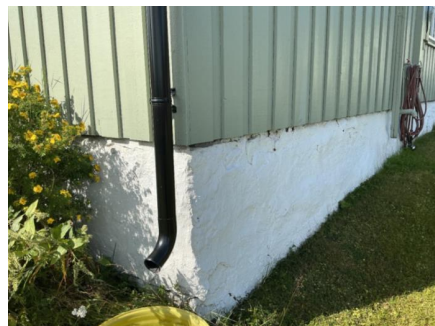
## TG 2 Terrengforhold

- Dårlig fall kan føre til vannansamlinger mot grunnmuren, med økt risiko for fuktinntrenging og skader på konstruksjonen.

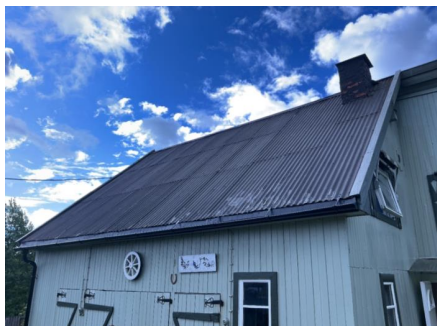
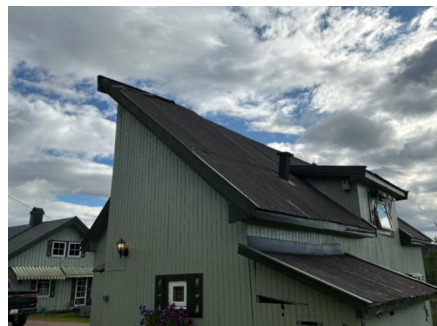
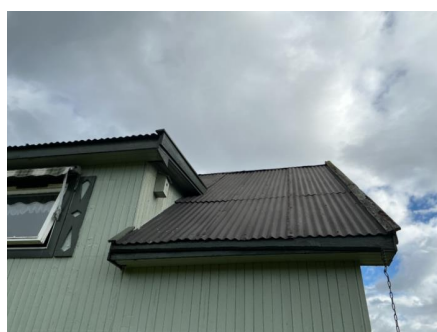
## TG 3 Nedløp, beslag og skorsteiner over tak

- Manglende adkomst kan hindre sikker feiing og tilsyn av pipe, og kan være et avvik fra gjeldende krav.

Kostnadsestimat: 20 000 - 100 000

- Det anbefales å etablere tilfredsstillende bortledning av vann fra taknedløp, slik at vann ledes bort fra grunnmuren.
- For å lukke avviket må det etableres takrenner og nedløp der dette mangler, slik at overflatevann fra taket ledes kontrollert bort fra bygningen. Løsningen bør utføres med riktig dimensjon og fall, og nedløp føres til egnet sted for bortledning av vann.

Tiltaket reduserer risikoen for vannsprut, fuktopptrekk i kledning og grunnmur, samt forhindrer erosjon og setningsskader nær grunnmuren.

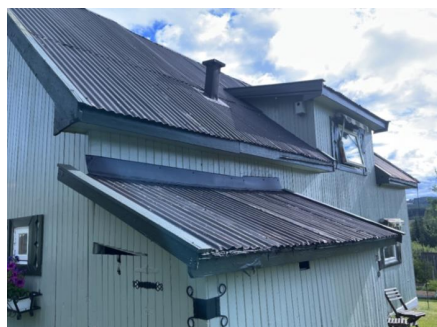
## TG 2 Takkonstruksjon/Loft

- Tilgjengelige deler av konstruksjonen er delvis innsipert fra luke/loftstige og lyst med lommelykt. Konstruksjonene er dårligere enn dagens krav, men ikke dårligere enn hva som var normalt på oppføringstidspunktet. Over halvparten av forventet brukstid er oppnådd. Det er ikke registrert konkrete skader, men alder medfører økt risiko for slitasje og skjulte svekkelser i konstruksjonene.
