# Tilstandsrapport

Tomannsbolig

Idrettsveien 20, 8445 MELBU

Befaringsdato: 05.05.2026

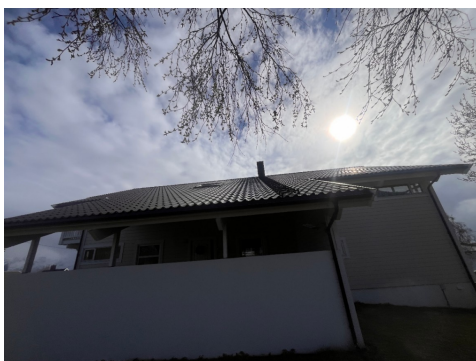
Deler av taktekkingen har overflateskader som følge av korrosjon.

Oversikt yttertaktekking.

Vedlikehold og utbedring av takplater bør gjennomføres for å hindre videre utvikling av korrosjonsskader.

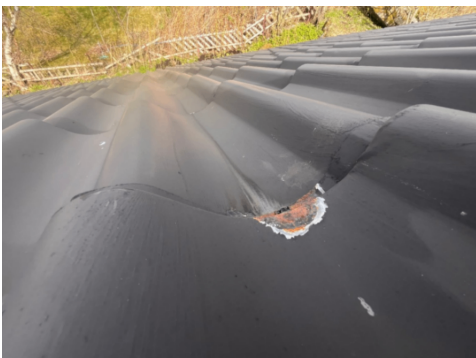
Eksempel korrosjon på takplater.

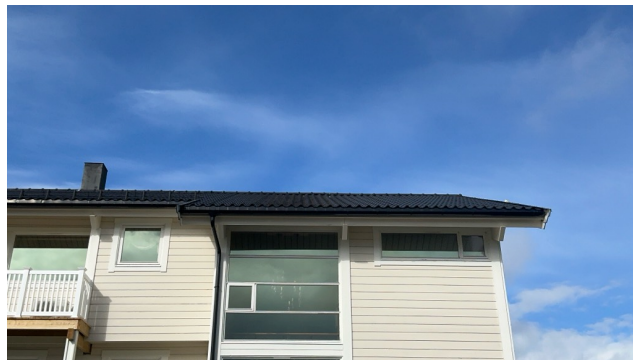
Eksempel på takflate uten beslag.

Kostnadsestimat gjelder montering av snøfangere og utskifting av skadet beslag.

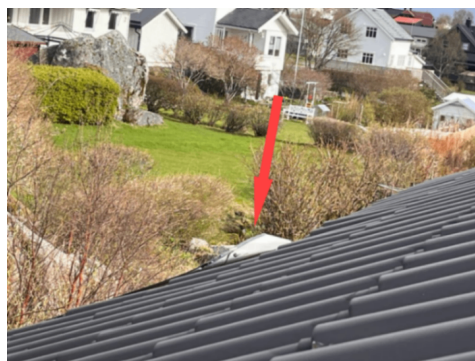
Eksempel på skade/utetthet.

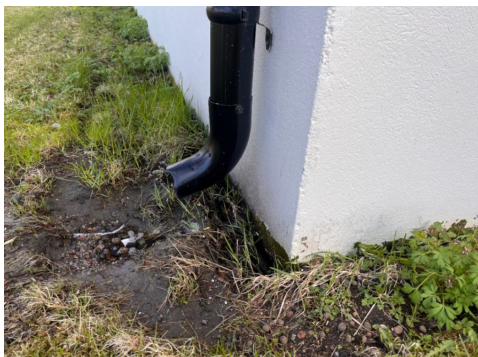
Eksempel manglende bortledning av vann.

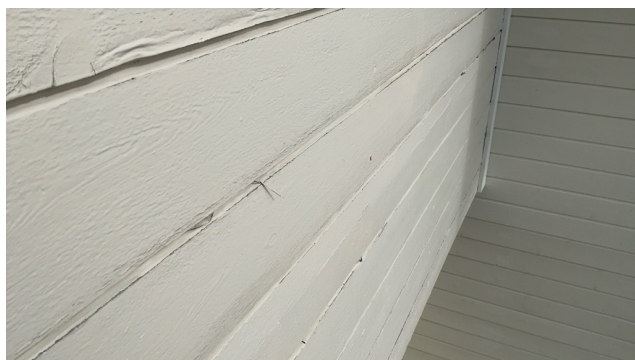
Eksempel værslitt/oppsprukket trekledning.

Trekledning bør vedlikeholdes, da manglende vedlikehold av trekledning over tid kan medføre nedsatt levetid og økt risiko for fukt- og råteskader på bakenforliggende konstruksjoner.

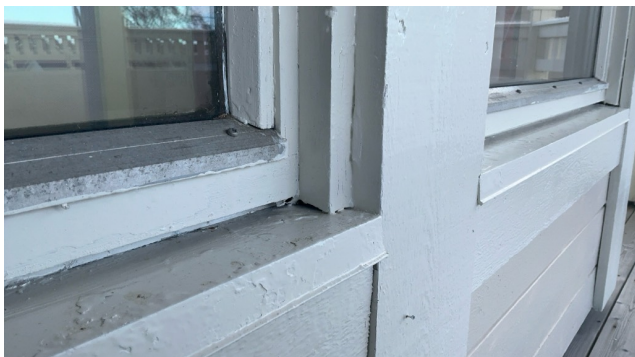
- Det er påvist avvik rundt innsettsdetaljer.
- Karmene i vinduer er slitte og det er sprekker i trevirket.

Eksempel manglende luftespalte mellom omramming og beslag.

Beslag over vinduer bør monteres, og luftespalte mellom vindu/omramming og beslag bør etableres. Konsekvens av de påviste avvik er økt risiko for fuktskader samt økt vedlikeholdsbehov.

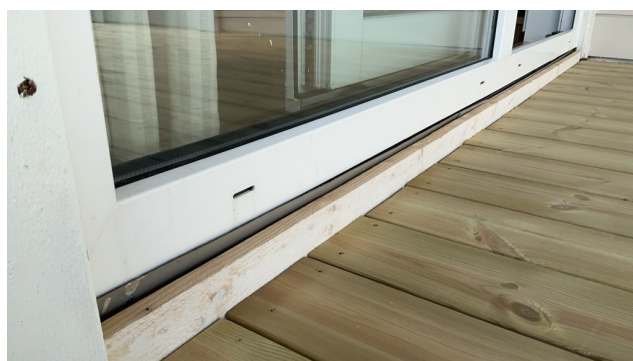
- Det er påvist avvik rundt innsettsdetaljer.
- Det er påvist ufagmessig utførelse av beslag.

Eksempel ufagmessig utførelse.

Utførelsen av innsettsdetaljer medfører fare for fukt inn i konstruksjonen, fuktopptrekk i treverk og nedsatt levetid. Fagmessig utførelse av beslag under dør bør etableres.

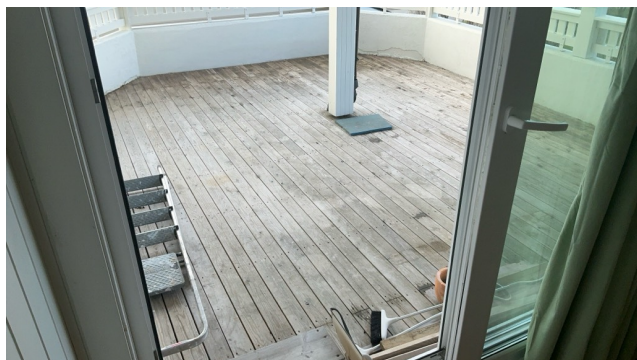
- Mer enn halvparten av forventet brukstid er passert på tettesjikt/membran.
- Det er påvist at dekke på terrassen har en del sprekker.

Det er påvist ufagmessig utførelse av bjelkelagskonstruksjonen. Bjelkelaget er fritt opplagt med for lang utkraging i henhold til gjeldende dimensjoneringsprinsipper, og det er mangelfull forankring for vindlaster.

Eksempel terrasse over innredet boligrom.

Konstruksjonen bør fundamenteres og forsterkes i henhold til gjeldende forskrifter og dimensjoneringsprinsipper. Konsekvensen av det påviste avviket er økt risiko for setningsskader, skjevheter og i verste fall kollaps ved uforutsette belastninger.

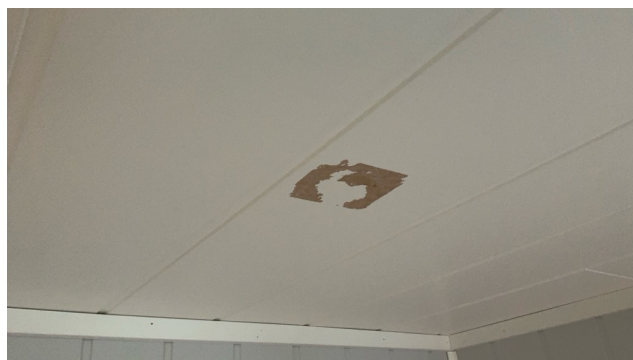
Det er påvist stedvis skader og en del slitasje på overflatene. Overflatene vurderes som normale med hensyn til alder og materialvalg.

Eksempel slitasje tak.

Det bør påregnes arbeider med fornying eller oppussing av deler av boligens innvendige overflater, samt utbedring av stedvis skader innen rimelig tid.

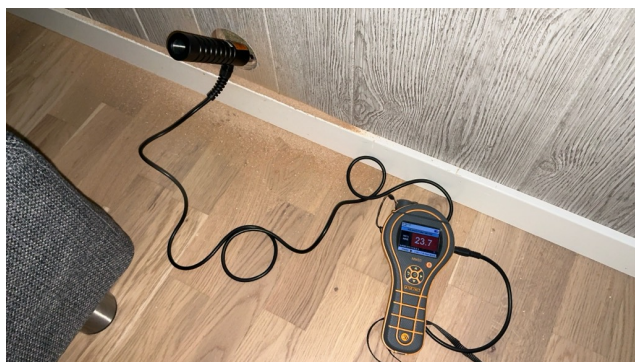
- Det er gjennom hulltaking påvist høyt fuktnivå inne i trekonstruksjonen i hulltakingen, men ikke påvist fuktskader i dette området. Høy luftfuktighet kan over tid føre til muggvekst eller sverting av materialer. Samtidig kan materialer og konstruksjoner bli ødelagt.
- Det er påvist indikasjoner på noe fuktgjennomtrenging inn i kjellermur.

Eksempel fuktmåling med forhøyede verdier.

- Det påviste fuktnivå gir grunn til å overvåke konstruksjonen jevnlig for å se utvikling over tid, og eventuelt foreta tiltak for å unngå fuktskader.

Nærmere undersøkelser bør gjennomføres.

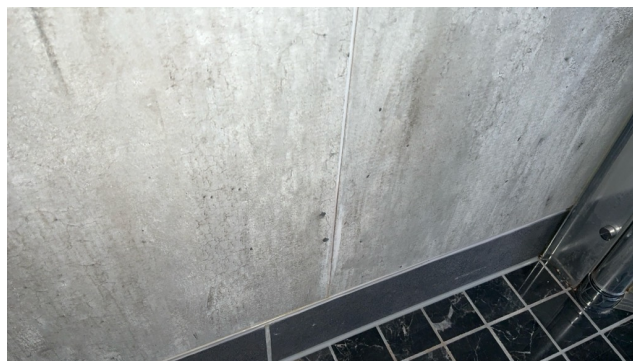
- Våtromsplater er ikke montert fagmessig.
- Plateskjøter er manglende fuget og stedvis oppsvellet/løs. Hjørnelist er løs/mangelfullt montert. Bunnfyllingsfuge i sokkelist er stedvis mangelfullt fuget.

Mangelfull montering og fugging av våtromsplater og hjørnelister kan føre til utettheter, noe som øker risikoen for fuktinntrengning bak platene. Over tid kan dette medføre oppfukning av tilstøtende konstruksjoner, som igjen kan resultere i råteskader, muggvekst og eventuelle lekkasjer.

Eksempel våtromsplate med oppsvullet plateskjøt som følge manglende fugging.

Utbedring av de påviste avvik bør påregnes, og tilstanden må overvåkes nøye.

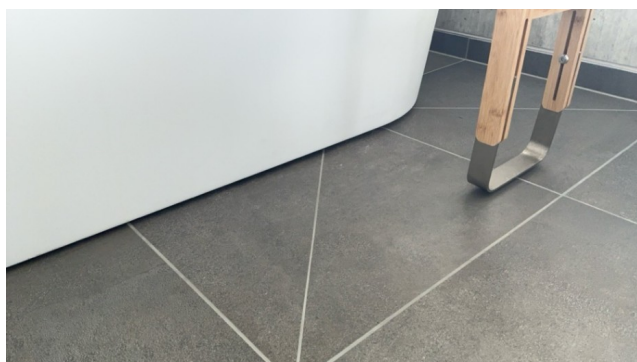
Eksempel sluk ikke tilgjengelig for inspeksjon.

Det anbefales nærmere undersøkelser for å vurdere tilstanden til sluket, da manglende inspeksjonsmulighet gir økt usikkerhet om tetthet og funksjon.

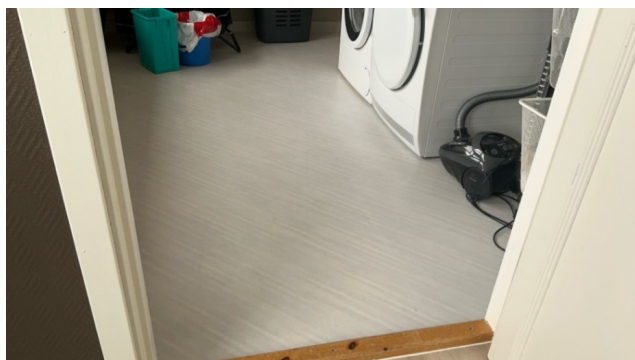
Manglende fall til sluk medfører risiko for at vann kan renne bort fra sluket eller ut i tilstøtende rom, noe som kan føre til fuktskader.

Eksempel overflate med manglende fall (motfall).

Kostnadsestimat gjelder tetting/øking av membran høyde ved dør som fuktsikrende tiltak.

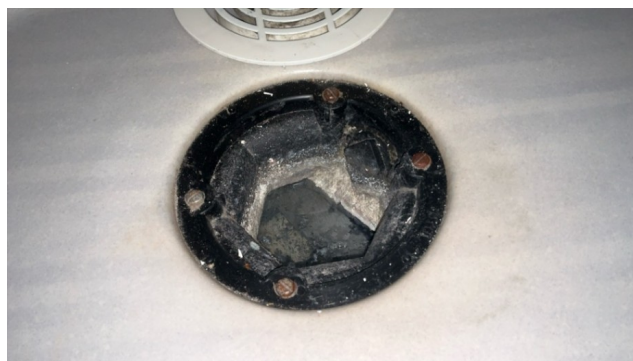
- Det er påvist mangelfull/feil utførelse rundt rørgjennomføringer e.l. som gir fare for fukt i konstruksjonen i våtsone.
- Mer enn halvparten av forventet brukstid er passert på membranløsningen.
- Mer enn halvparten av forventet brukstid er passert på slukløsningen.

Eksempel plastsluk med korrosjon.

- Løsningen/utførelsen rundt rørgjennomføringer gir fare for fukt inn i konstruksjoner.
- Sluket må sjekkes og rengjøres jevnlig.

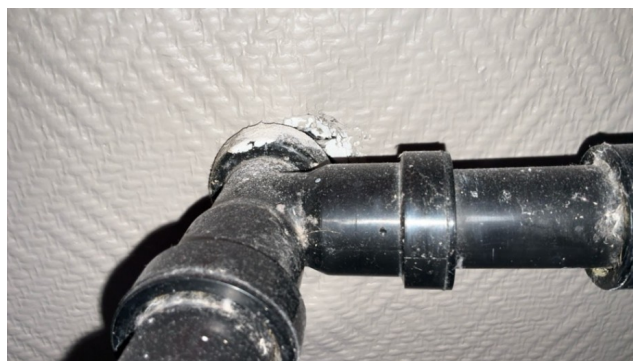
Eksempel utett rørgjennomføring.

Utbedring av avvik i våtsone bør gjennomføres. Utette rørgjennomføringer bør tettes og overgang mellom belegg og tapet utbedres.

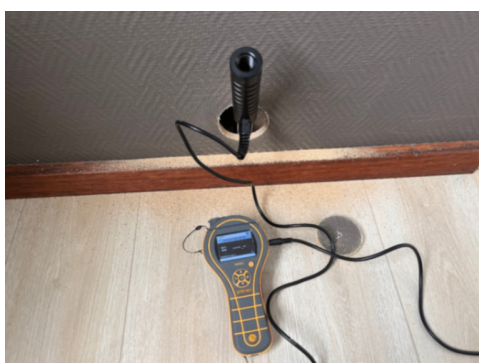
Eksempel hulltaking med fuktmåling med normale forhold.

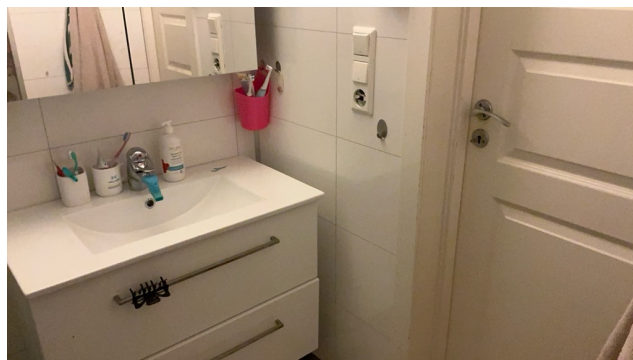
Det er dør i våtsone ved servant. At dører havner i våtsonen er en vanlig utfordring i våtrom med lite areal. Det er viktig at fuktbestandige materialer beskyttes tilstrekkelig, og at det utvises særlig varsomhet ved bruk av vann for å redusere risiko for fuktskader.

Eksempel dør i våtsone.

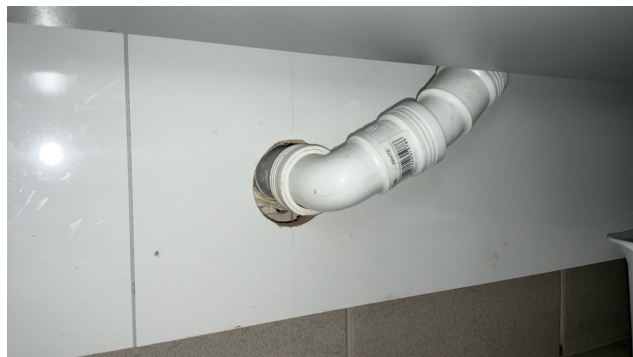
Konsekvensen ved manglende tiltak er økt risiko for lekkasjer og bygningsmessige skader, da både sluk og tettesjikt har passert mer enn halvparten av forventet brukstid.

Eksempel utett rørgjennomføring.

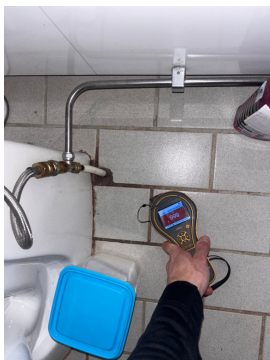
Eksempel overflatemåling med forhøyede verdier.

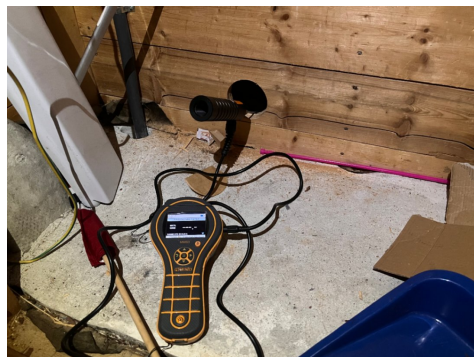
Eksempel hulltaking med fuktmåling med normale forhold.

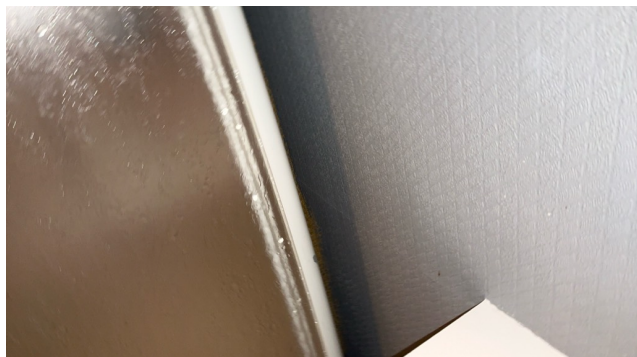
Eksempel uegnet materiale i våtsone.

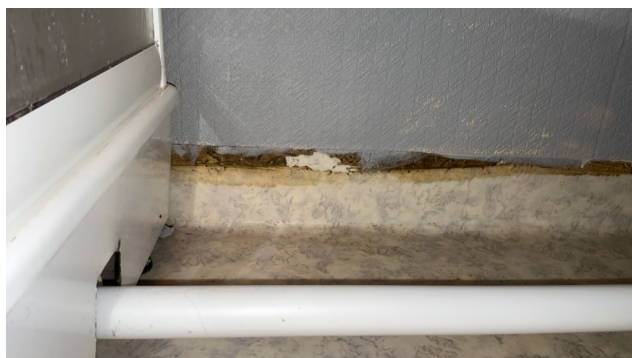
Konsekvensen ved manglende tiltak er økt risiko for lekkasjer og bygningsmessige skader, da både sluk og tettesjikt har passert mer enn halvparten av forventet brukstid.

Eksempel utett overgang på tettesjikt i våtsone.

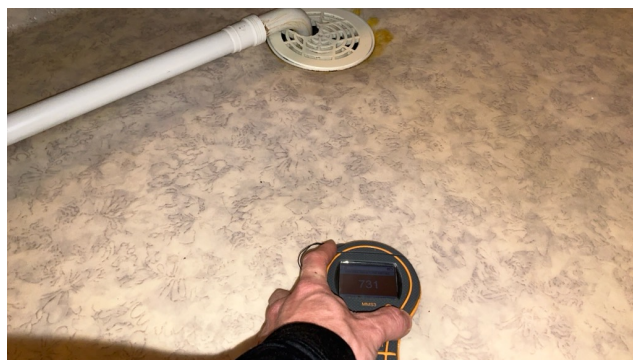
Eksempel overflatemåling med forhøyede verdier.

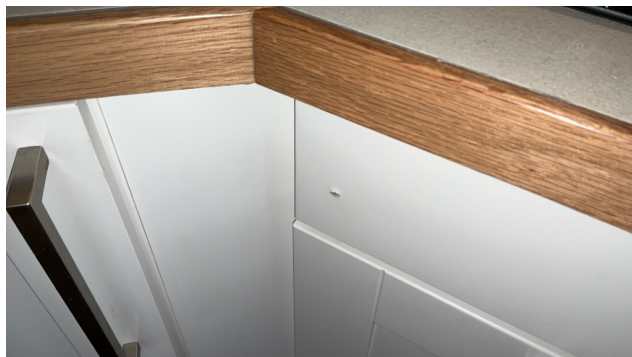
Eksempel skadet overflate.

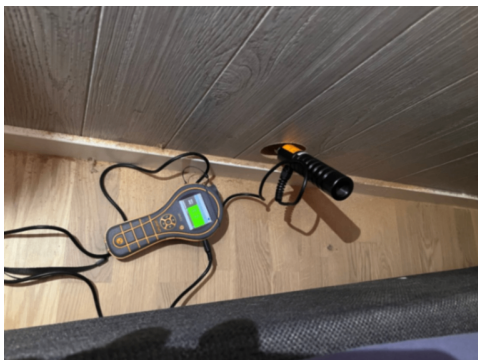
Eksempel hulltaking med fuktmåling med normale forhold.

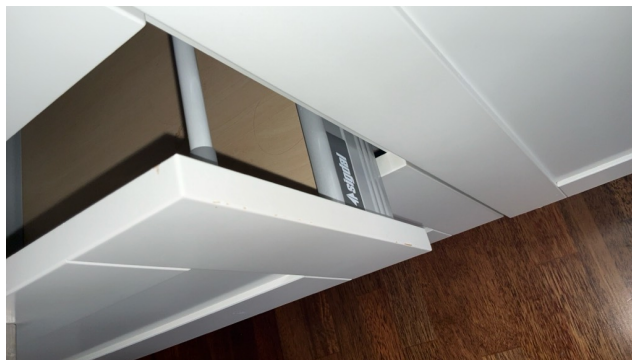
Eksempel slitasje.

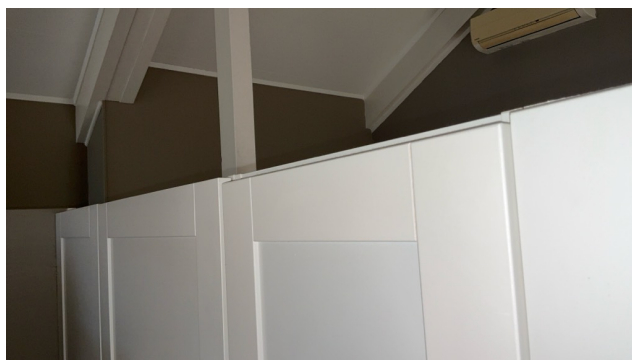
Eksempel kjøkkenfront med behov for justering.

Det bør påregnes vedlikehold, og kjøkkenfronter bør justeres for å sikre funksjonalitet og hindre ytterligere forringelse. Manglende tiltak kan føre til redusert brukervennlighet og økt risiko for skader på innredningen.

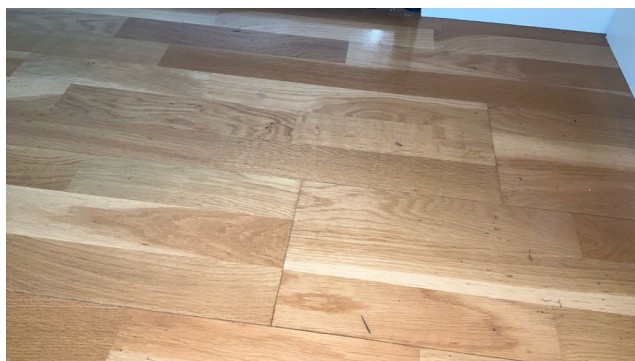
Eksempel slitasje gulv.

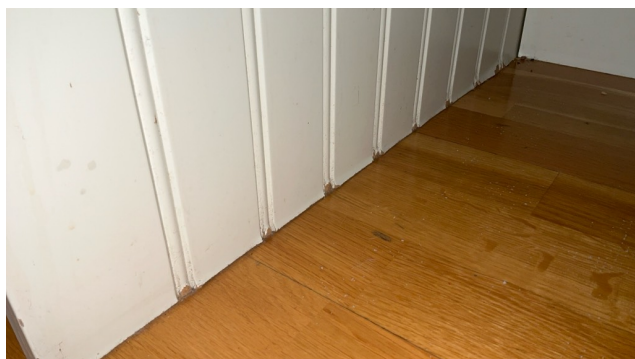
Eksempel skade/slitasje.

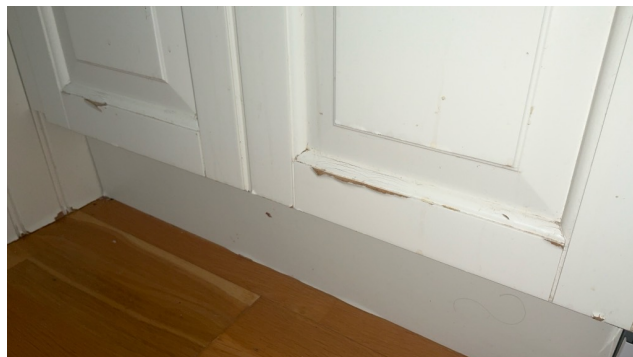
Eksempel skade kjøkkeninnredning.

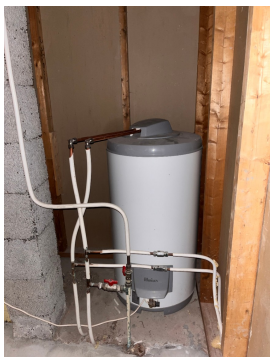
Eksempel kobberør manglende klamret/innfestet.

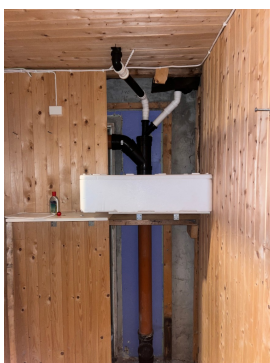
Innvendige avløpsrør med forgrening. Bilde tatt ved stakepunkt der rør i gulv ble skiftet fra.

Det anbefales å overvåke avløpsrørene jevnlig og vurdere utskiftning, da høy alder gir økt risiko for skader og påfølgende bygningsmessige skader.

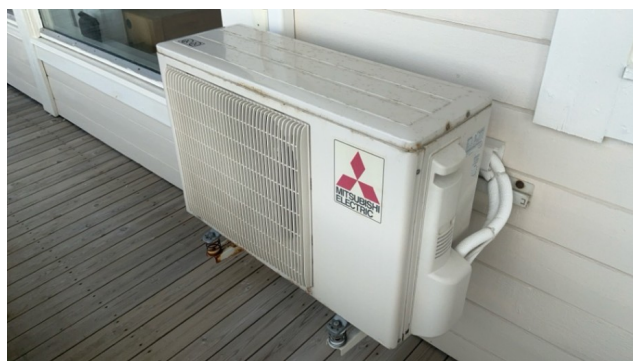
- Det er ikke behov for utbedringstiltak siden varmesentralen fungerer i dag, men ut ifra alder kan skader plutselig oppstå på eldre anlegg.

Eksempel eldre varmepumpe.

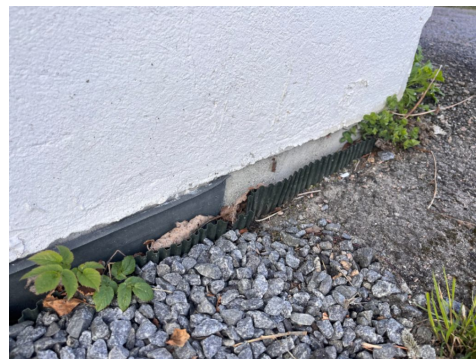
Eksempel på mangelfull fuktsikring av grunnmur.

Det bør gjennomføres ytterligere undersøkelser og vurderes utskifting av dreneringssystemet, da mer enn halvparten av forventet levetid er overskredet og det mangler dokumentasjon på utvendig fuktsikring. Konsekvensen ved svikt i bygningens drenerende system er økt risiko for fuktskader, råte og forringelse av innneklimaet.

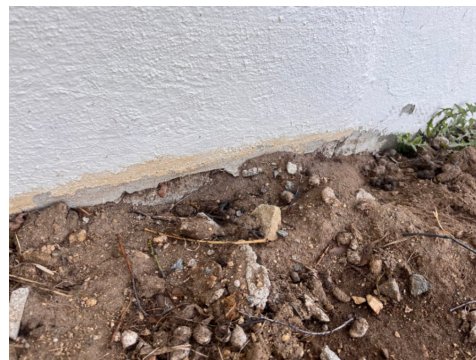
Eksempel på område der fuktsikring ikke kan påvises.

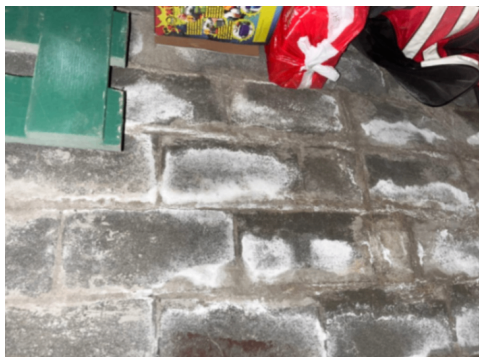
Eksempel grunnmur med saltutslag.

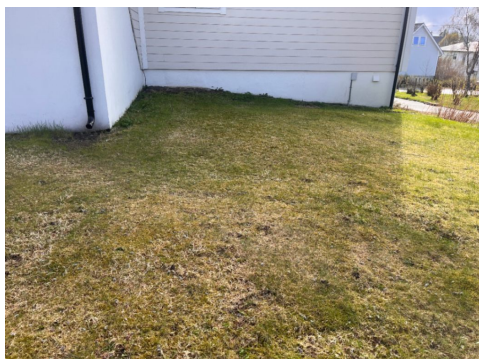
Konsekvens av det påviste forholdet er økt risiko for bygningsmessig skade og nedsatt levetid på konstruksjoner.

Eksempel lett hellende terreng.

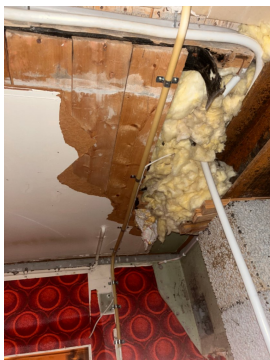
Konsekvens av de påviste avvik er økt risiko for personskafe, bygningsmessige skader og nedsatt brannsikrhet.

Eksempel på utett brannskille.
