# Tilstandsrapport

Leilighet i firemannsbolig.

Panoramavegen 21 A, 2819 GJØVIK

# gnr. 72, bnr. 14, snr. 8

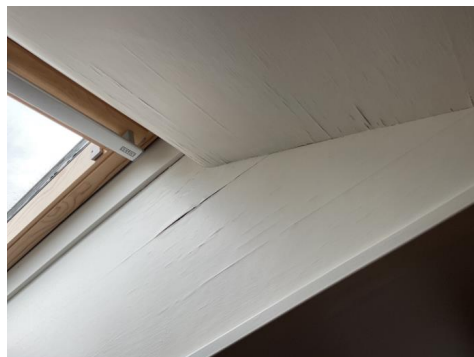
- Det er registrert fuktmerker/misfarging ved takvinduene. Årsaken til forholdet er ikke avklart.
- Det er registrert manglende vannbrettbeslag utvendig på vinduene.

Tydelige merker etter fuktpåvirkning i utforingene til takvinduene.

- Årsaken til registrerte fuktmerker ved takvinduene bør undersøkes nærmere. Merkene kan skyldes tidligere eller pågående kondens -/fuktbelastning eller utettheter, og det kan ikke ut fra visuell kontroll alene fastslås om forholdet er aktivt. Videre oppfølging anbefales for å avklare årsak og eventuelt behov for tiltak.

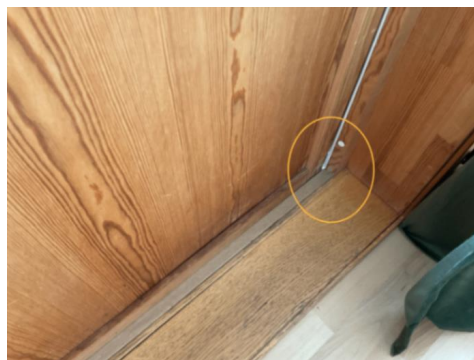
Balkongdøren er ikke tett i nedre hjørnet.

- Balkongdøren bør justeres og tetningslister/karm kontrolleres. Forholdet kan medføre trekk og noe økt varmetap dersom det ikke utbedres.

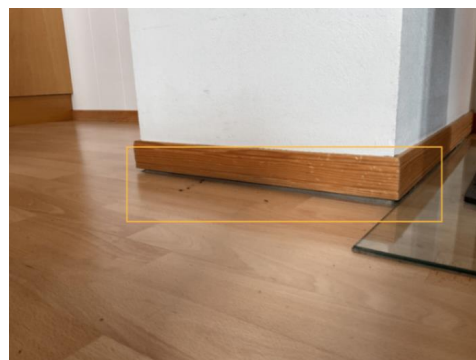
- Registrerte høydeforskjeller er større enn det som normalt forventes. Forholdet kan skyldes setninger, deformasjoner eller skjevheter i etasjeskiller/underliggende konstruksjon. Årsaken er ikke nærmere undersøkt eller avklart ved befaringen.

Glippe mellom gulvlist og gulv på ca. 10mm rundt pipe.

Det vurderes normalt ikke som nødvendig med tiltak dersom forholdet er stabilt og ikke medfører vesentlige bruksmessige ulemper. Ved ønske om plant gulv må det påregnes oppretting. Ved tegn til videre utvikling bør forholdet undersøkes nærmere.

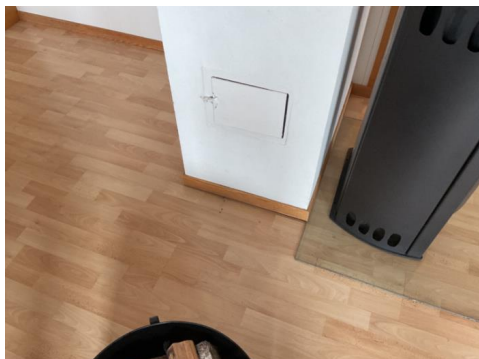
Leiligheten har vedovn tilknyttet elementpipe. Det mangler ubrennbar plate eller tilsvarende beskyttelse på gulvet under og foran sot-/feieluken. Forholdet er registrert som et helse-, miljø- og sikkerhetsavvik og bør utbedres.

Manglende ubrennbar plate foran sot-/feieluke.

- Det bør etableres ubrennbar plate eller tilsvarende beskyttelse på gulvet ved sot-/feieluken. Manglende beskyttelse medfører økt risiko for antennelse dersom glør eller varme sotrester faller ut ved feiling eller tømning av sotluken.

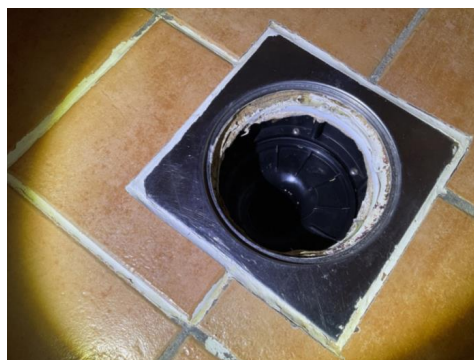
- Ufagmessig utførelse ved sluk og mangelfull tetting rundt rørgjennomføring medfører økt risiko for at vann kan trenge forbi det vanntette sjiktet og inn i omkringliggende konstruksjoner. Dette kan over tid medføre fuktskader.

Det er registrert ufagmessig utførelse rundt sluk.

Våtrommet er fra 2000, og tettesjiktet har dermed en høy alder. Sett i sammenheng med alderen og de registrerte utførelsesavvikene må rehabilitering av våtrommets tettesjikt påregnes. Punktvis utbedringer kan være vanskelig å gjennomføre med tilfredsstillende sikkerhet uten nærmere kjennskap til eksisterende membransystem og oppbygning.

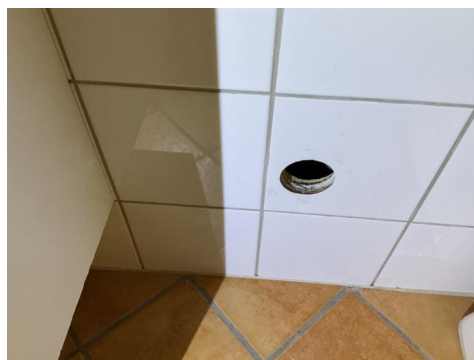
Hull i vegg mellom dusjen og vask uten fuktsikring.

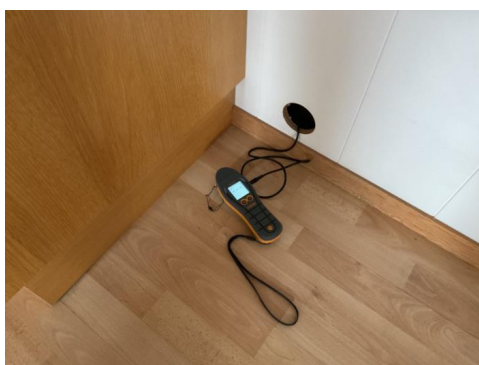
Det er foretatt hulltaking fra tilstøtende rom bak servantinnredning. Det ble ikke påvist unormale forhold eller forhøyede fuktverdier på kontrollstedet. Undersøkelsen er stikkprøvebasert og representerer kun kontrollert område, og utelukker ikke at skader kan forekomme i øvrige deler av konstruksjonen.

Fuktmåling i tilliggende konstruksjon.

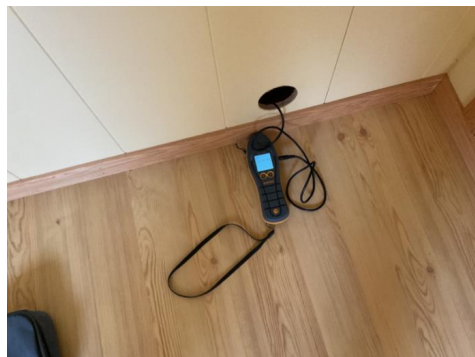
Det er foretatt hulltaking i tilstøtende konstruksjon bak dusjonen uten at det ble påvist unormale forhold på undersøkelsestidspunktet. Undersøkelsen anses imidlertid som en stikkprøvekontroll, og det kan ikke utelukkes skjulte skader eller fuktproblematikk i konstruksjonen.

Fuktmåling i tillegg konstruksjon.

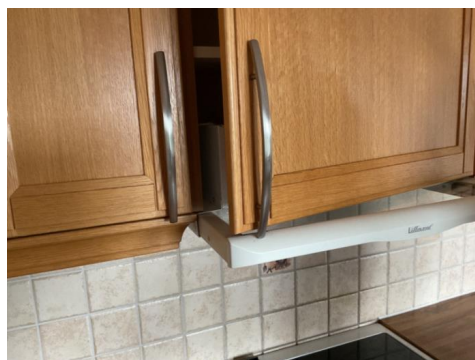
Kjøkkenet fremstår med normal bruksslitasje, alder tatt i betraktning. Det er registrert at håndtaket på døren over ventilatoren tar i ventilatoren.

Håndtaket på kjøkkeninnredningen tar i ventilatoren.

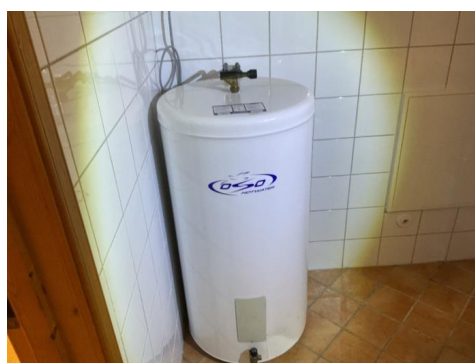
- Varmtvannsberederen er fra 2001 og har oppnådd en høy alder.
- Det er registrert avvik ved den elektriske tilkoblingen til berederen.

- På grunn av berederens alder er gjenværende brukstid usikker, og utskifting må påregnes på sikt. Eldre varmtvannsberedere har økt sannsynlighet for funksjonssvikt og lekkasje som følge av aldersrelatert slitasje.

Varmtvannsbereder.

Den elektriske tilkoblingen bør kontrolleres av kvalifisert elektroaglig person, og eventuelle avvik utbedres.
