# Tilstandsrapport

Enebolig

Steinfjordveien 321, 8360 BØSTAD

Rapportdato: 14.08.2026

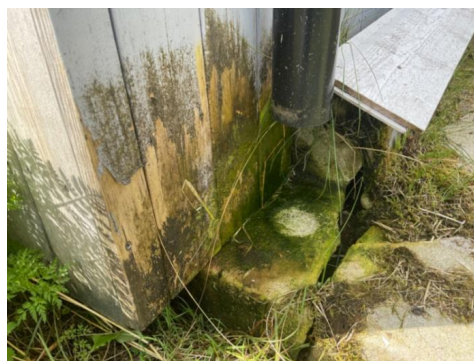
- Mangelfull bortledning av vann kan føre til fuktbelastning på grunnmur, med risiko for fuktinntrenging og skader på konstruksjonen.
- Det anbefales å etablere tilfredsstillende bortledning av vann fra taknedløp, slik at vann ledes bort fra grunnmuren.

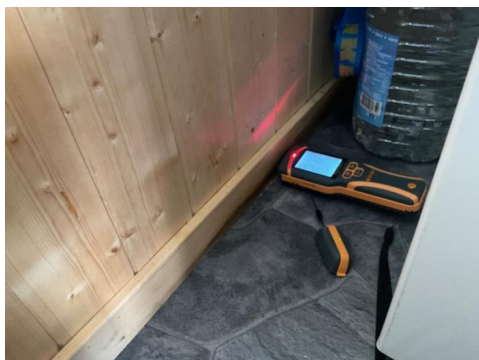
- Det er påvist fuktskade på overflater ved vaskemaskin i gang.

- Det anbefales å avdekke og utbedre fuktkilden samt reparere eller skifte ut skadet overflate.
