# Hyttesone I 291, Nevlunghavn

| Eiendom | Bygning | Byggeår | BRA | BRA-i | BRA-e |
|---|---|---|---|---|---|
| Hyttesone I 291<br>3296 NEVLUNGHAVN<br>Gnr: 4088 Bnr: 4 | Fritidsbolig | 1960 | 63 m <sup>2</sup> | 63 m <sup>2</sup> | 0 m <sup>2</sup> |

Denne tilstandsrapporten er utarbeidet etter NS 3600:2025 og gir en faglig vurdering av boligens tekniske tilstand på undersøkelsestidspunktet. Vurderingen bygger på det som var synlig og tilgjengelig ved befaringen, supplert med blant annet fuktmålinger. Boliger er som regel bebodd, og møblering, lagring og innredning kan begrense tilgangen til enkelte områder og overflater.

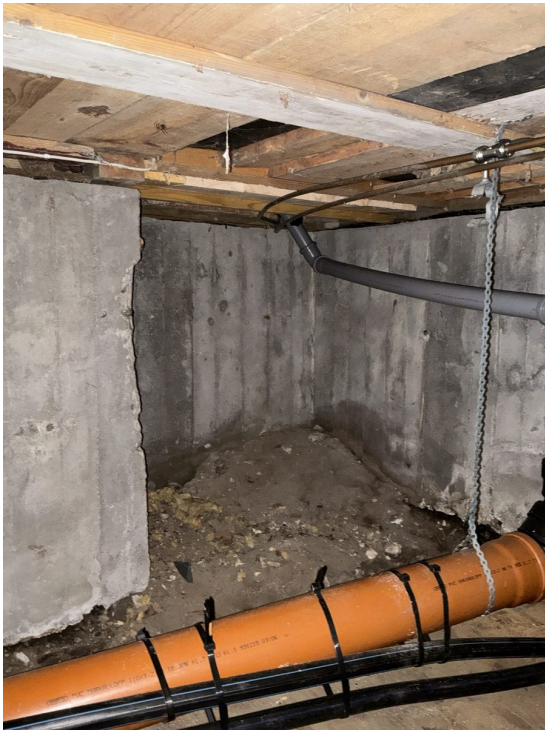
Bilde 1 - Fundament, grunnmur og drenering

Ringmur av plasstøpt betong og stein, synlig i krypkjeller. Noe sprekkdannelser etc er naturlig nok gjeldene for en slik type mur, men overordnet framstår muren OK - sett i lys av hvordan den er bygget og hvilken funksjon den har.

Ingen tradisjonell drenering rundt fundamentet — overflatevann følger terreng mot bygningen.  
Årsak til forhøyet TG: Manglende drenering og utvendig fuksikring gir vedvarende fuktbelastning mot grunnmuren. Terrengtet faller mot bygget fra vest og sør og øker overvannstilførselen. Avviket vurderes i lys av at terrengtet faller mot bygget fra Ø og NØ og SØ — overflatevann ledes da mot konstruksjonen og øker belastningen på drenering og fuksikring.  
Konsekvens: Fukt kan trekkes oppover i grunnmuren via kapillærsug og gi saltutslag og fuktskader innvendig. Over tid øker risikoen for fuktbelastning i tilstøtende krypkjeller.  
Levetid:  264 % • 66/25 år

**Konsekvens:** Vann kan samle seg mot ringmuren og trekke ned langs den, noe som over tid kan gi fuktbelastning på mur og krypkjeller.

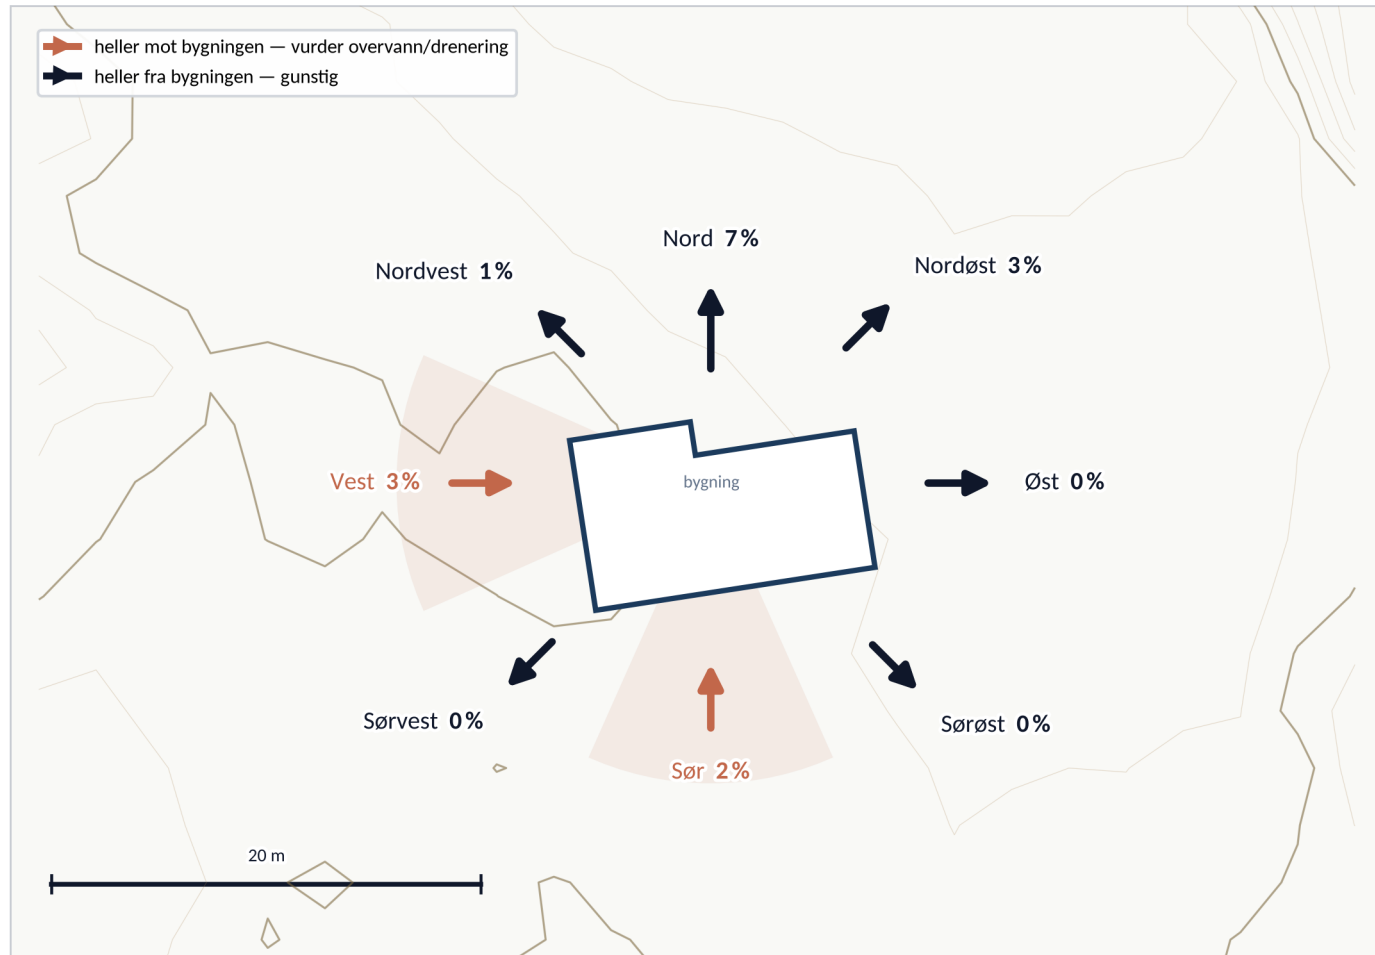
## Terrengfall — alle 8 retninger

Terrengen faller mot bygningen fra sør, vest. Fallet er merkbart; overvannshåndtering bør likevel vurderes på disse sidene. Fra de øvrige 6 retningene er fallet bort fra bygningen.

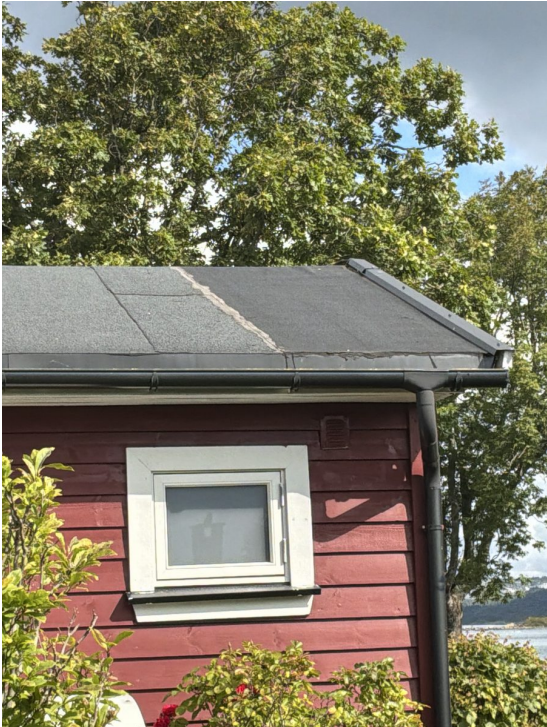
Bilde 2 • Taktekke og beslag

Taktekking av banelagt papp, antatt fra 2010-tallet, med nylig utskiftet parti over toalettrommet synlig som lysere stripe på takflaten. Kontrollert fra bakkenivå uten synlige avvik på øvrig tekking.

| Undertak/ventilasjon<br>TG 2 | Undertaket er fra byggeåret med passert forventet levetid. Ventilering av takkonstruksjonen er ikke tilgjengelig for full kontroll.<br>Årsak til forhøyet TG: Undertak fra oppføringsåret med utgått levetid.<br>Konsekvens: Fukt kan bygge seg opp i takkonstruksjonen og over tid gi skade i undertak og bærende trevirke. |

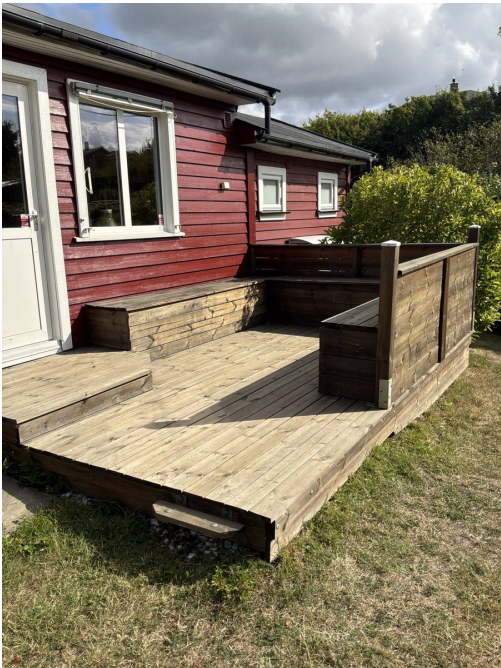
Bilde 3 • Balkonger / terrasser

Terrasseplatting på ca 11,6 kvm utenfor kjøkkeninngang med gulvbord over bjelkelag og rekkverk av sittekasse-system. Delvis takoverbygget veranda på ca 20 kvm utenfor stue med kombinasjon av eldre og nyere terrassebord over bjelkelag understøttet med søyler til grunn, samt ca 10 kvm platting på terrengnivå. Bord og rekkverk fremstår i god stand uten synlige skader eller nedbøyning ved visuell kontroll.

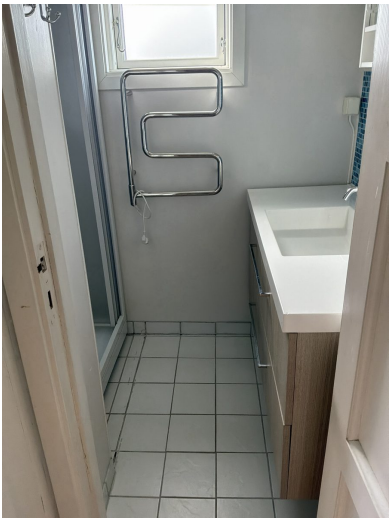
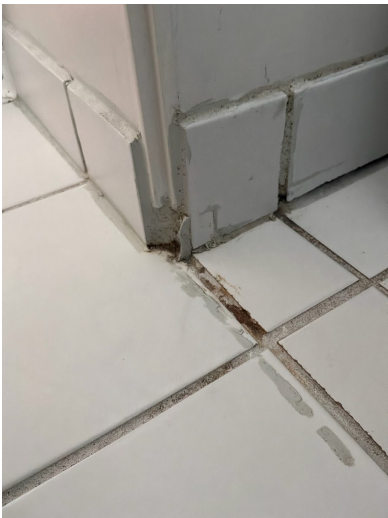
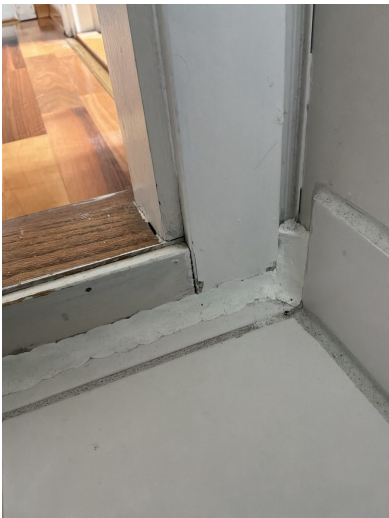
| Prioritet | Avvik | Kostnad | TG |
|---|---|---|---|
| Vedlikehold | Dusjbad – Gulv: Manglende fall er forenlig med ufagmessig utført gulvoppbygging. Misfarging i fuger indikerer fuktbelastning i overgang mot dørkarm. | | TG 2 |
| Vedlikehold | Dusjbad – Kontroll i tilliggende konstruksjoner: Ufagmessig utført tettesjikt og fuger gir økt risiko for fuktbelastning i tilstøtende konstruksjon, som ikke er fullstendig kartlag. | | TG 2 |
| Vedlikehold | Dusjbad – Ventilasjon: Manglende avtrekk gir utilstrekkelig fjerning av fuktig luft etter dusjbruk i et rom uten annen luftutskifting. | | TG 2 |

| Vann- og avløpsledninger<br>TG 2 | Trykkvannsrør av kobber og avløpsrør av plast. Rørene fremstår uten synlige lekkasjer, men kobberrørens alder er usikker og kan være fra byggeåret. Vurderingen er aldersbasert, ikke basert på påvist avvik.<br>Årsak til forhøyet TG: Kobberrør tæres innvendig over tid ved groptæring drevet av vannkvaliteten, med fare for punktlekkasjer når forventet levetid nærmer seg slutten.<br>Konsekvens: Eldre kobberrør kan utvikle lekkasje, med fuktskade på omliggende konstruksjon som følge.<br>Tiltak: Eldre kobberrør må påregnes skiftet på sikt.<br>Levetid: 62 % • 31/50 år |

| Kontroll i tilliggende konstruksjoner<br>TG 2 | Hulltaking i tilliggende konstruksjon er ikke utført (jf. forskrift om tryggere bolighandel § 2-2). Som alternativ kontroll er det foretatt fuktmåling i treverket rundt sluk underfra, uten registrert fukt.<br><b>Årsak til forhøyet TG:</b> Ufagmessig utført tettesjikt og fuger gir økt risiko for fuktbelastning i tilstøtende konstruksjon, som ikke er fullstendig kartlagt.<br><b>Konsekvens:</b> Skjulte fuktskader i tilliggende konstruksjon kan ikke utelukkes. |

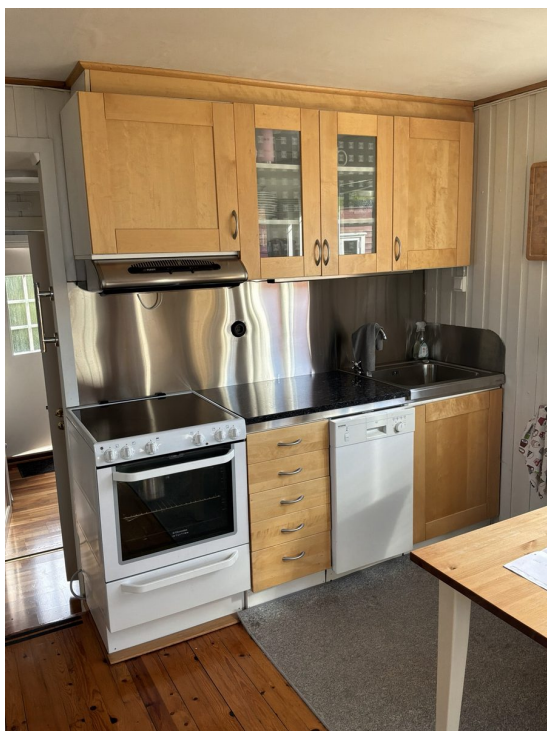
Bilde 8 · Kjøkken

| Prioritet | Avvik | Kostnad | TG |
|---|---|---|---|
| Vedlikehold | Kjøkken – Innredning og utstyr: Fuktsvellingen i sokkelen er forenlig med vannpåvirkning under benken, der foliert sponplate sveller irreversibelt ved fuktkontakt. | | TG 2 |

**Konsekvens:** Svellingen har begrenset betydning nå, men kan ved fortsatt fuktpåkjenning utvikle seg og svekke skrogets funksjon.

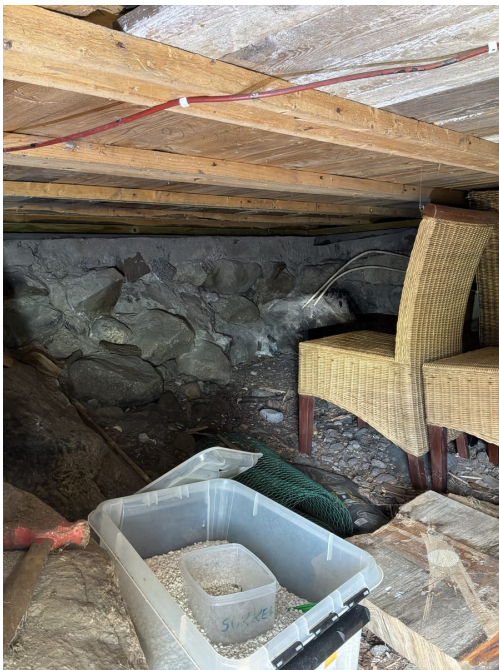
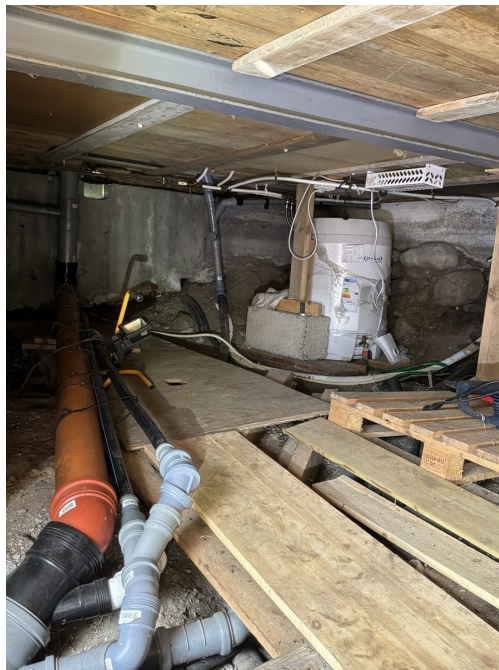
| Prioritet | Avvik | Kostnad | TG |
|---|---|---|---|
| Vedlikehold | Krypkjeller – Med innvendig og utvendig inspeksjon: Lagret organisk materiale på utildekket grunn magasinerer fukt og hindrer luftsirkulasjon. Manglende ventilasjon reduserer uttørkingen av kryprommet, og kapillærsug gjennom ringmur av naturstein tilfører i tillegg fukt til bjelkeender. | | TG 2 |

**Tiltak:** Organisk materiale og lagret innbo fjernes, og grunnen tildekkes med fuktsperre. Ventilering av kryprommet etableres, og den provisoriske understøttelsen ved berederen erstattes med permanent løsning.

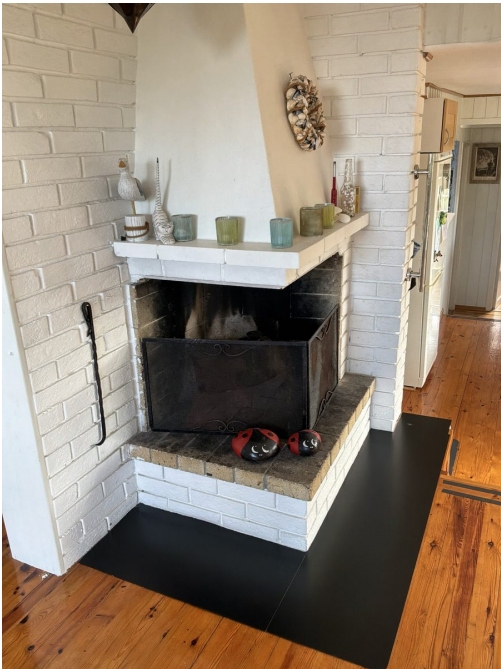
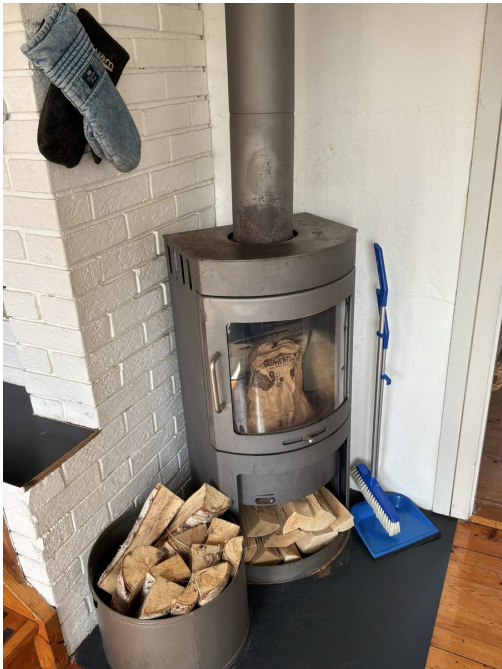
Teglsteinspipe fra byggeår, malt hvit, med to tilkoblede ildsteder — åpen peis med gittervern og frittstående stålovn på ildfast plate. Ingen synlige riss registreres på pipeløpet, men dokumentasjon på tilsyn og feiing foreligger ikke, og pipen har passert forventet levetid.  
**Årsak til forhøyet TG:** Manglende tilsynsrapport gjør at pipeløpets tetthet ikke kan bekreftes visuelt. Pipe fra byggeår med alder på rundt 66 år har passert forventet levetid.  
**Konsekvens:** Uten dokumentert tilsyn kan tetthet i pipeløpet ikke bekreftes, og røykgasser med karbonmonoksid kan lekke ut ved bruk. På sikt må piperehabilitering påregnes.  
**Tiltak:** Tilsyn og feiing fra brannforebyggende enhet må påregnes for å avklare pipeløpets tetthet.  
**Levetid:** 220 % • 66/30 år

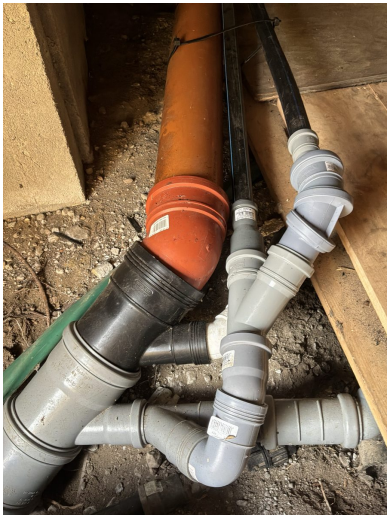
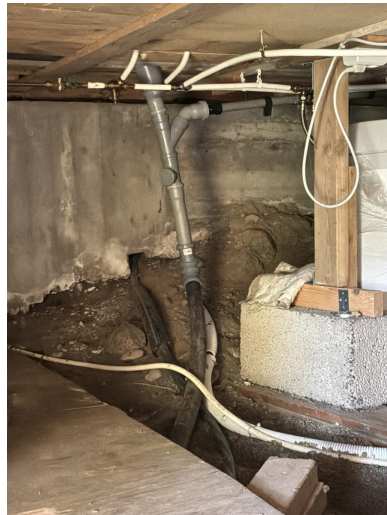
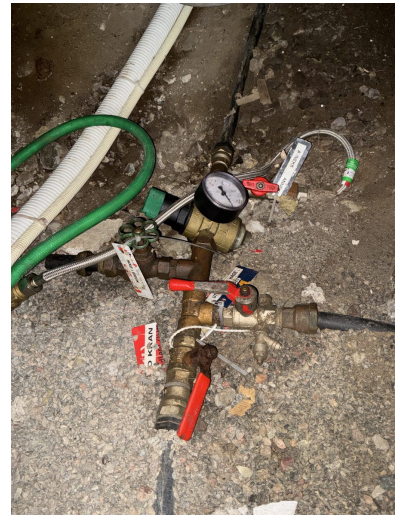
| Prioritet | Avvik | Kostnad | TG |
|---|---|---|---|
| Vedlikehold | VVS – Vannledninger: Blandet rørsystem uten isolering gir kondensrisiko, og lekkasjevann ledes ikke kontrollert til sluk. | | TG 2 |

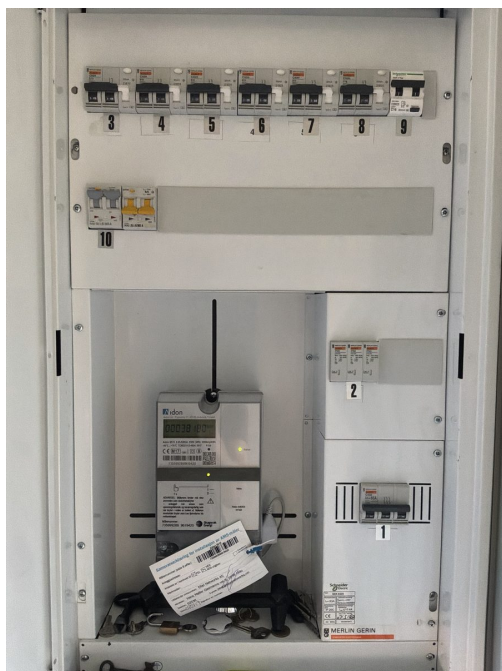
Bilde 16 • Elektrisk anlegg

Ny bryter til kjøkken og utvendig stikkontakt ble ifølge fremlagt dokumentasjon montert av elektriker i 2023, noe som representerer en dokumentert delvis oppgradering av anlegget. Selger har fremlagt flere samsvarserklæringer. Dato for siste el-tilsyn er ukjent. Komfyrvakt er heller ikke montert.
