# Tilstandsrapport

Tomannsbolig

Øvre Selnesveien 14 A, 8402 SORTLAND

Befaringsdato: 10.07.2026

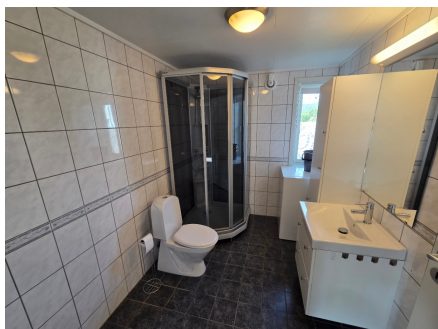
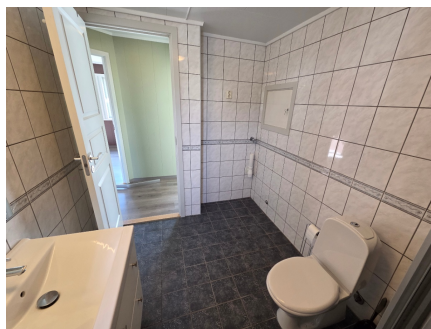
### 1. ETASJE > BAD/VASKEROM

#### TG 2 Overflater, vegger og himling

- Det er vindu med ikke fuktbestandige materialer i våtsonen ved dusj, løsningen eller byggematerialet er uegnet.

- Det er montert dusjkabinett og badet vil fungere i normal brukssituasjon med dette avviket så lenge dusjkabinett er montert. Ved en eventuell lekkasje vil tilstøtende konstruksjoner kunne bli skadet.

- Det er påvist avvik i fallforhold til sluk i forhold til krav i forskrift på befaringstidspunktet.

- Til tross for avviket i fall/høydeforskjell til sluk, vil gulvet fortsatt kunne lede vann mot sluket, men med redusert effektivitet. Dette kan potensielt øke risikoen for vannansamling i enkelte områder av badet.
- For å få tilstandsgrad 0 eller 1 må gulvet bygges om, for å få riktig fall til sluk. Det vil imidlertid sjelden være økonomisk rasjonelt som et enkeltstående tiltak. Ved en eventuell renovering, påse at våtrommet bygges med riktig fall til sluk.

- Sluk har begrenset mulighet for inspeksjon og rengjøring, og er av den grunn ufullstendig undersøkt grunnet stedlige forhold.
  - Det er påvist mangelfull utførelse rundt rørgjennomføringer under servant som gir fare for fukt i konstruksjonen i våtsone,
  - Det er ikke tilstrekkelig høyde fra topp av slukrist til topp vanntett sjikt mot rørgjennomføring eller ved døråpning. (I fohold til krav i forskrift på befaringsstidspunktet)
  - Våtrommet har ukjent tettesjikt.
- Tettesjikt på gulv og vegg er ikke dokumentert eller påvist.

- Når sluket har begrenset tilgang, er det vanskelig å rengjøre sluket og å inspisere den for å oppdage skader i membranen/fuger rundt sluket, som er avgjørende for å forhindre lekkasjer.

- Til tross for avviket i fall/høydeforskjell til sluk, vil gulvet fortsatt kunne lede vann mot sluket, men med redusert effektivitet. Dette kan potensielt øke risikoen for vannansamling i enkelte områder av våtrommet.

- Tilgang til sluk må bedres både for inspeksjon og rengjøring.
- Konsekvensen er at det kan oppstå fuktskader i konstruksjonen bak overflatematerialet. Vann kan trenge inn gjennom utette rørgjennomføringer og forårsake fuktskader ved fuktilførsel gjennom enten bruksvann eller lekkasjevann.

- Nærmere undersøkelser anbefales. Det bør fremskaffes dokumentasjon på utført tettesjikt på gulv og vegg. Manglende dokumentasjon medfører usikkerhet om utførelsen er fagmessig, noe som øker risikoen for skjulte feil, lekkasjer og fremtidige fuktskader i konstruksjonen.

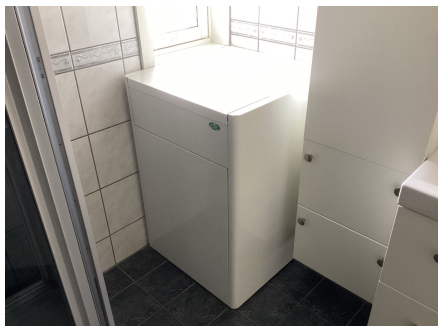
## Andre VVS-installasjoner

### Vurdering av avvik:

- Det anbefales å planlegge for kontroll, oppgradering eller utskifting av installasjonene for å sikre videre driftssikkerhet.
