# Tilstandsrapport

Boligbygg med flere boenheter

Ludvig Skattums gate 28 M, 2819  
GJØVIK

# gnr. 67, bnr. 280, snr. 9, fnr. 25

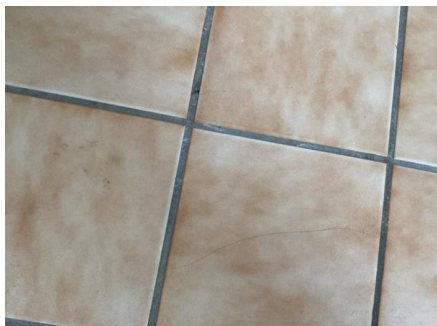
- Det er registrert hull lyd under fliser.
- Det er påvist sprekker i fliser.
- Knirk er registrert på enkelte gulv.
- Bruksmerker, riper, hull etter bildeinnfesting, tv og møbler er påregnelig på alle overflater.

Det er påvist sprekker i fliser på soverom.

- Dersom fliser eller fuger løsner ytterligere må det påregnes større kostnader rundt utskifting/oppgradering av overflater. Det må ved legging av skiferheller forventes noe bom grunnet størrelse og leggemåte. For å kartlegge tiltak må fagmann/flislegger gjøre en vurdering. Dersom fliser eller fuger løsner ytterligere må det påregnes større kostnader rundt utskifting/oppgradering av overflater.
- Dersom fuger løsner ytterligere, må det påregnes større kostnader rundt utskifting/oppgradering av overflater/fuger. For å kartlegge tiltak må fagmann/flislegger gjøre en vurdering.
- Knirk kan indikere underliggende problemer. Knirk i gulvet kan tyde på feil montering av overflater/underlag/skjevheter i underliggende konstruksjon.
- Avhengig av bruksmønster og krav til estetikk av kjøper kan det være påregnelig med utskiftning/utbedringer.

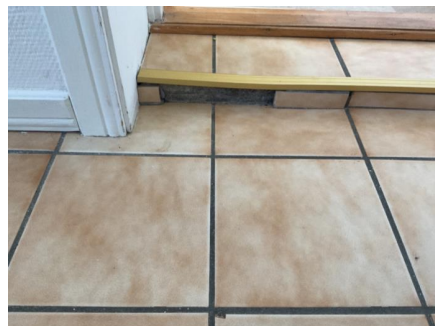
Mangler en flis på sokkel.

Det er registrert hulllyd under fliser.

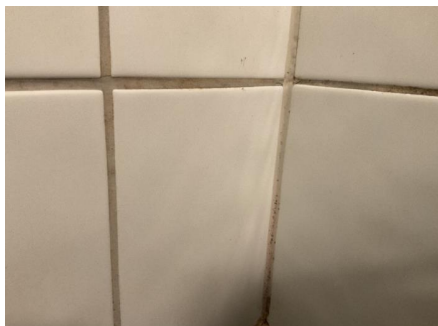
- Svertesopp/ støvkondens på overflater kan indikere høy luftfuktighet, kuldebroer eller utilstrekkelig ventilasjon. Dette kan føre til misfarging av overflater, dårlig inneklima og økt risiko for muggdannelse over tid.
- Det anbefales å kartlegge årsaken til problemet, herunder kontroll av ventilasjon, luftfuktighet og eventuelle kuldebroer. Overflater bør rengjøres, og nødvendige tiltak som forbedret ventilasjon, tetting eller isolering bør gjennomføres for å forebygge videre forekomst.
- Det er ikke behov for strakstiltak, men om kjøper har andre brukskrav eller krav til estetikk kreves det utbedring eller utskifting av overflate.

Det er registrert svertesopp på vegger.

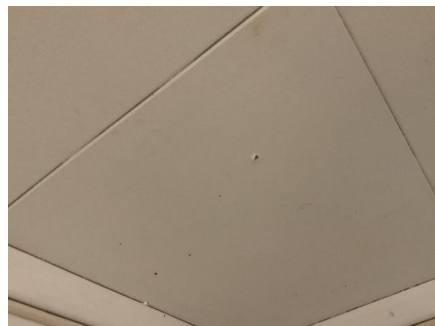
Hull og bruksmerker i himling.

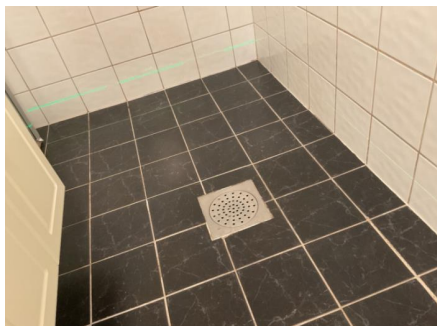
- Gulvet har ikke tilstrekkelig fall i dusjsone etter dagens krav.
- Det er registrert hullyd/fast bom bak fliser.
- Det er skade/slitasje på overflater.

Det er ikke tilstrekkelig fall til sluk. Lite fall rundt sluk/ nedslagsfelt fra dusjen.

- • Vær oppmerksom ved bruk. Det vil sjelden være økonomisk rasjonelt å utbedre fall til sluk som et enkeltstående tiltak. Det kan forekomme vannansamlinger på gulv. Om kjøper har andre brukskrav, kreves det utbedring eller utskifting. Ved en eventuell renovering, påse at våtrommet bygges med riktig fall til sluk. Bruker av våtrommet oppfordres til å vurdere konsekvens av sin bruk.
- Det anbefales ytterligere undersøkelse av fagperson som kan gi en vurdering av om det er nødvendig med utbedring av fliser med bom. Det vil være viktig å vurdere eventuell skade på underliggende membran ved å utbedre/ ikke utbedre avviket.

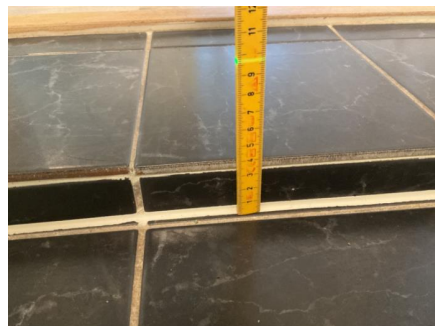
Terskel har tilfredsstillende høyde. Det forutsettes at membranen har minimum 15 mm oppkant mot terskel, men dette er ikke kontrollert da membranen ikke er synlig bak fliser. Det oppfordres til ytterligere undersøkelser.

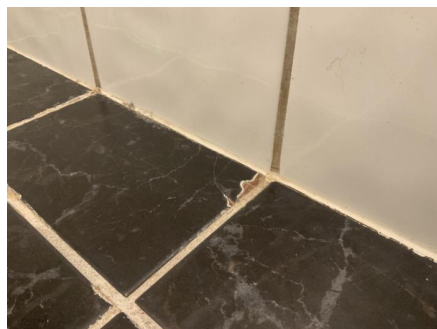
Skade og sprekk i flis er observert.

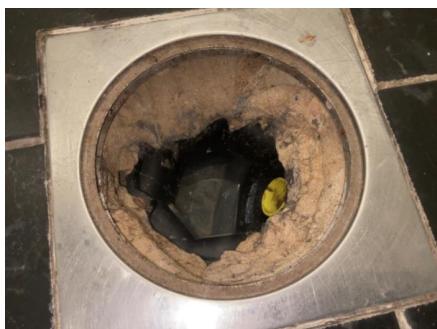
- Ingen synlig membran i sluk. Sluk har en utførelse som gjør at det ikke kan vurderes hvordan tetthet er ivaretatt

Plastsluk.

Ingen synlig membran i sluk. Sluk har en utførelse som gjør at det ikke kan vurderes hvordan tetthet er ivaretatt

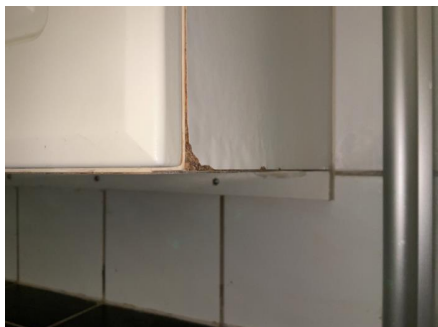
- Det er skade på innredning.

Det er fuktsvelling/skade på innredning.

- Det er ikke behov for strakstiltak til utbedring av innredning. Om kjøper har andre brukskrav eller krav til estetikk er det påregnelig med utskifting.

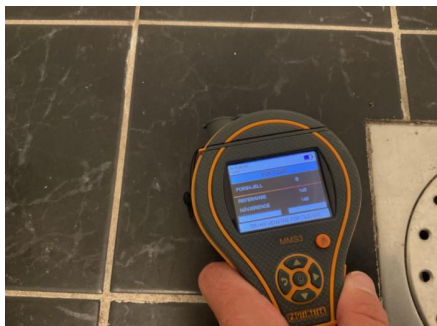
Gulv: Ved bruk av fuktindikator på utsatte steder registrerte jeg ikke forhøyde verdier.

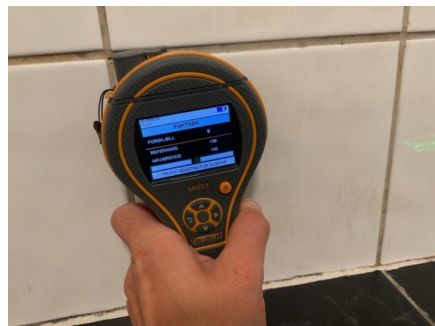
Vegg: Ved bruk av fuktindikator på utsatte steder registrerte jeg ikke forhøyde verdier.

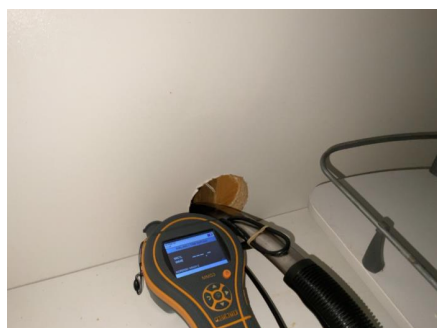
Hulltaking for fuktmåling i tilstøtende konstruksjon er foretatt, hull tatt i kjøkkenskap mot dusjsone. Ved fuktmåling er det ikke registrert måleverdi som indikerer fukt. Målingene som er gjort er å betrakte som stikkprøver og sier bare noe om tilstanden i nærheten til området der målingen er utført.

Fuktmåling med pigg mot våtrom: Det ble ikke målt forhøyde fuktverdier ved hulltaking på befaringstidspunktet.

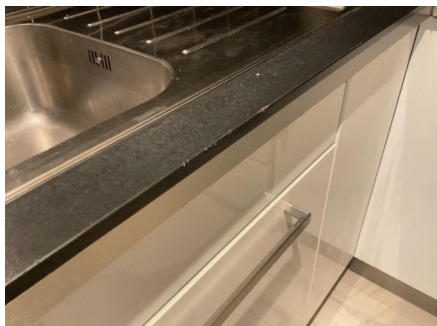
Noe slitasjer/skader er registrert.

- Det er ikke behov for strakstiltak da innredning fungerer for dagens eier, men om kjøper har andre brukskrav eller krav til innredningen så kreves det utbedring eller utskifting.

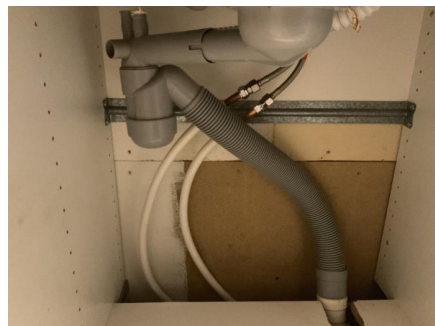
Beskyttelsesplate anbefales montert bak vask og komfyr.

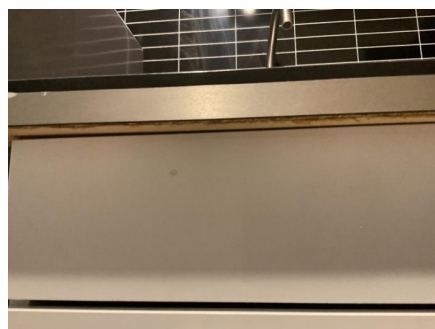
Fuktsvelling på underside av benkeplate.

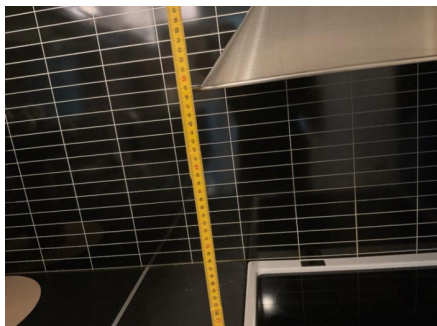
Lav høyde på avtrekksvifte.

- Tiltak må utføres for å lukke avviket, av brannhensyn må underkanten av viften ikke være lavere enn 0,5 - 0,6 m over koketoppen i de fleste monteringsanvisninger.

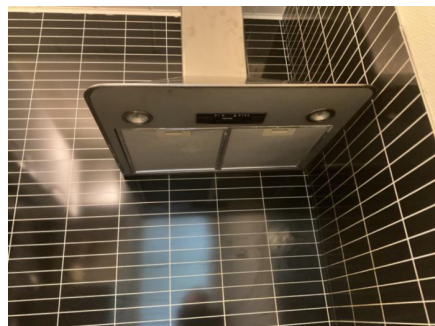
Mangelfullt avtrekk kan føre til redusert luftkvalitet, økt fuktbelastning og risiko for lukt- og fettansamlinger i boligen. Det anbefales å kontrollere ventilatorens funksjon, rengjøre eller skifte filter, samt undersøke kanal og avtrekksforhold. Mangelfullt avtrekk kan føre til redusert luftkvalitet, økt fuktbelastning og risiko for lukt- og fettansamlinger i boligen. Det anbefales å kontrollere ventilatorens funksjon, rengjøre eller skifte filter, samt undersøke kanal og avtrekksforhold.

Begrenset funksjon/ sugeevne fra kjøkkenventilator.  
Lys under virker ikke.

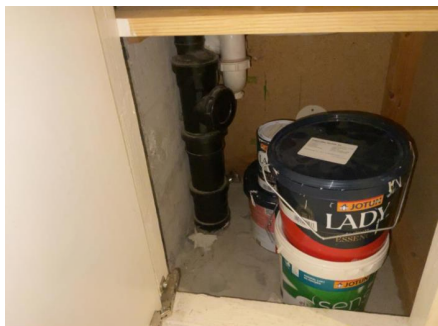
- Når avløpsrør har oppnådd mer enn halvparten av funksjonstid er det økt risiko for fremtidige lekkasjer. Funksjonstid avhenger av bruk og type rør. Tidspunkt for utskifting er vanskelig å angi eksakt. Oppgradering/vedlikehold må påregnes.

Avløpsrør av plast. Stakeluke i skap på kjøkken.

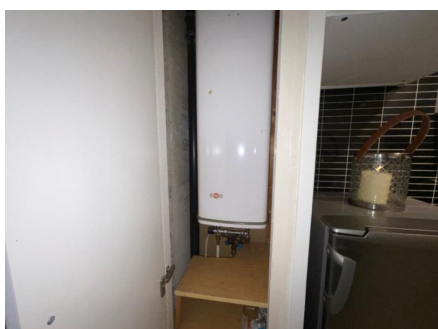
Det er ikke påvist tilfredsstillende lekkasjesikring eller automatisk vannstoppeventil på varmtvannstank.

- Manglende avrenning kan føre til at lekkasjevann sprer seg ukontrollert, med økt risiko for omfattende vannskader.
- Det anbefales å etablere avrenning til sluk eller annen godkjent løsning som begrenser skadeomfang ved lekkasje.
- Eldre varmtvannstank har økt risiko for svikt og lekkasjer, med fare for vannskader og redusert driftssikkerhet.
- Det anbefales å planlegge utskifting av varmtvannstanken for å sikre videre trygg og stabil drift.

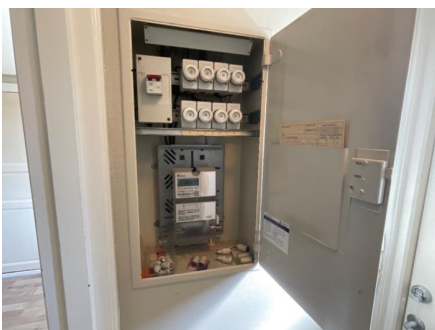
Det er ikke gjennomført tilsyn av boligens elektriske anlegg av DLE (Det Lokale EL. tilsynet). For elektrisk anlegg er det gjennomført en forenklet kontroll begrenset til de spørsmål og undersøkelser som forskrift til avhendingslova (tryggere bolighandel) § 2-18 inneholder. Dette kan ikke sammenlignes med en kontroll utført av offentlig myndighet (Det lokale eltilsyn) eller registrert elektrovirksomhet, og en bygningssakkyndig har verken kompetanse eller lov til å foreta en slik kontroll. Tilstandsgraden er vurdert ut fra den forenklete og begrensede kontrollen som forskriften inneholder. El-anlegget kan ha feil og mangler som en slik forenklet undersøkelse ikke vil avdekke. Vær derfor oppmerksom på denne risikoen, og søk videre veiledning eller få en fullstendig kontroll utført av registrert elektrovirksomhet.

Sikringsskap er plassert i entré.

- Behov for kontroll av det elektriske anlegget indikerer usikkerhet rundt tilstand og sikkerhet. Eventuelle feil eller mangler kan medføre økt risiko for brann, elektrisk støt og skade på utstyr. Det elektriske anlegget må kontrolleres av kvalifisert elektrofaglig person. Eventuelle avvik bør utbedres for å sikre en trygg og forskriftsmessig installasjon.
- Jeg er ikke el. fagmann og jeg har ikke foretatt kontroll av det elektriske anlegget. Kontroll utført av sertifisert EL-kontrollør/takstmann anbefales.
