# Torpeveien 100B, Helgeroa

| Eiendom | Bygning | Byggeår | BRA | BRA-i | BRA-e |
|---|---|---|---|---|---|
| Torpeveien 100B<br>3295 HELGEROA<br>Gnr: 4094 Bnr: 154 | Tomannsbolig | 2025 | 144 m <sup>2</sup> | 139 m <sup>2</sup> | 5 m <sup>2</sup> |

| Befaring / Rapport | 4. september 2026 / 10. september 2026 |
| Rapportansvarlig | Schau Takst AS v/ Einar Schau - takst@schau.no |

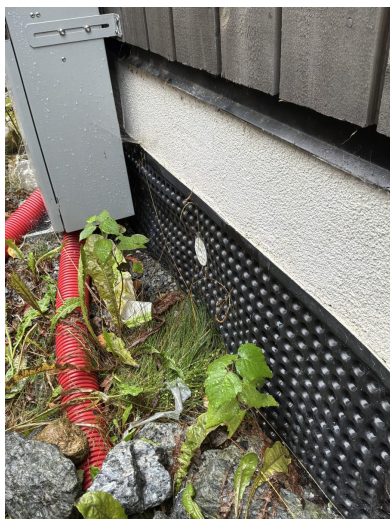
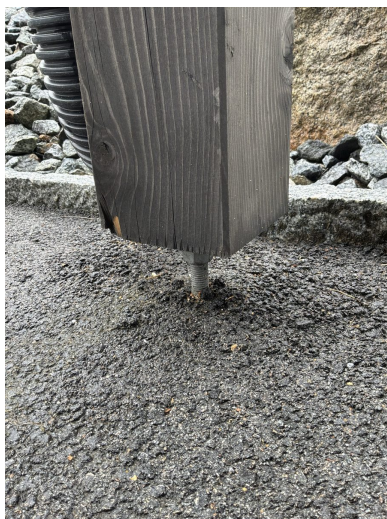
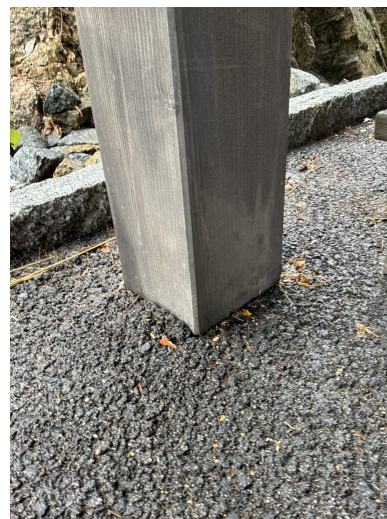
Pusset grunnmur av blokk med ukjent fabrikat. Kontrollert visuelt utvendig uten registrerte riss, sprekker eller skjevheter. Bærende tresøyler mot terreng ved inngangsparti har varierende forankring: et begrenset antall er montert med søylesko av metall med klaring over terreng, mens andre er ført som treverk ned gjennom asfaltdekket og forankret direkte i grunnen uten løft fra underlaget. Forholdet er uvanlig tidlig gitt konstruksjonens lave alder og er ikke forenlig med forventet utførelse for byggeåret.

**Årsak til forhøyet TG:** Inkonsekvent bruk av søylesko ved forankring mot terreng. Treverk ført ned i asfalt og grunn står i direkte fuktkontakt med underlaget, og fukt trekkes inn i endaved gjennom kapillærsug. De registrerte sprekkeene vurderes i lys av at eiendommen ligger i eller nær kartlagt kvikkleire-aktsomhetsområde — forhold som er forenlige med setningsbevegelse. Videre oppfølging (nivellering over tid, ev. geoteknisk vurdering ved fortsatt bevegelse) anbefales.

**Konsekvens:** Søylen som står i grunnkontakt kan over tid få råde i nedre del, med svekket bæreevne for konstruksjonen de bærer. Skaden utvikler seg nedenfra og er lite synlig før den er kommet langt.

**Tiltak:** Berørte søyler må påregnes hevet og forankret med søylesko av metall over terrengnivå innen få år. Nedre del av søylene kontrolleres ved stikktaking i forbindelse med arbeidet, og råteskadet treverk skiftes.

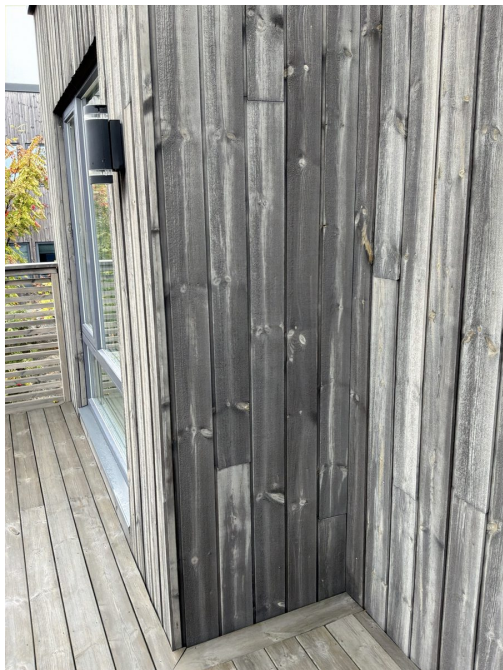
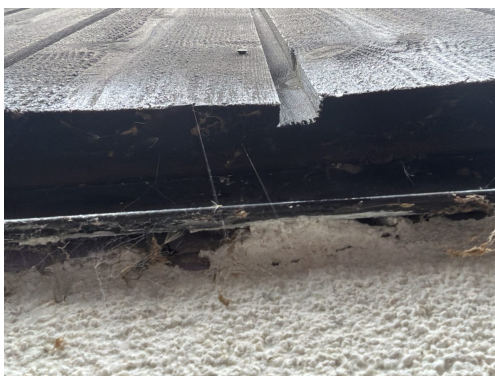
Utvendig kledning av dobbelfalset trepanel montert vertikalt, uten overflatebehandling og med grånet treoverflate. Panelet fremstår uten sprekker, råte eller løse bord. Ved hjørnedetalj er det ikke synli luftespalte bak panelet. Ved underkant kledning mot bunnsvill registreres ikke synlig gnagesikring i åpningen.

Årsak til forhøyet TG: Manglende luftespalte bak kledningen, slik at prinsippet om tottrinnstetting med drenering og uttørking bak panelet ikke er ivaretatt. Åpen avslutning mot bunnsvill uten musebånd er forenlig med mangelfull detaljutførelse ved montering.

Konsekvens: Fukt som trenger inn bak panelet får ikke tørket ut, og treverket kan over tid råtne både i kledningen og i veggens nedre trekonstruksjon.

Tiltak: Åpningen ved underkant kledning må tettes med musebånd eller tilsvarende gnagesikret ventilert avslutning. Manglende luftespalte bak kledningen lar seg ikke utbedre uten at panelet de- og monteres; omfanget av demontering må påregnes avklart før videre bruk av fasaden som eneste fuktsikring.

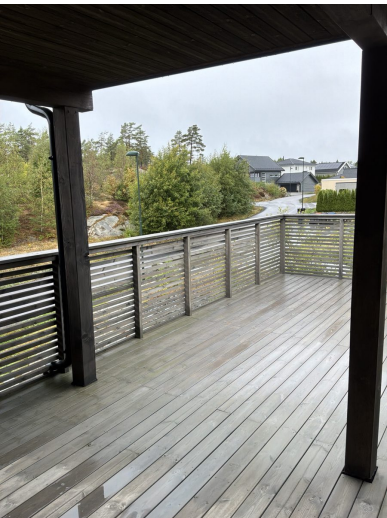
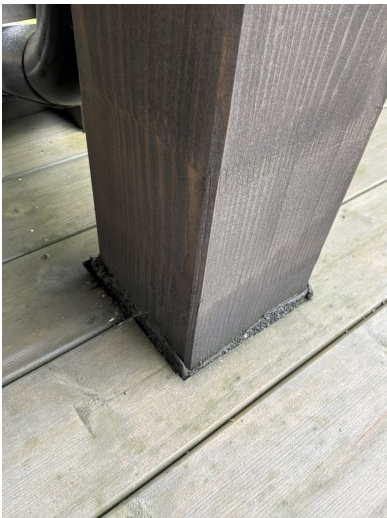
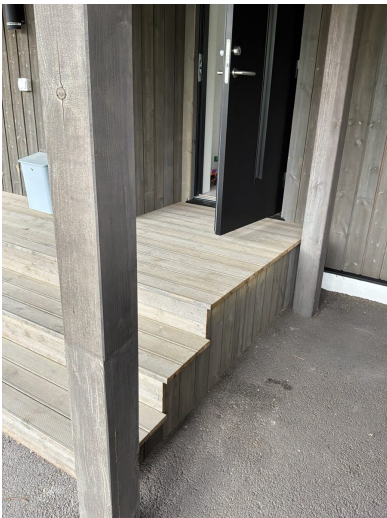
Veranda på ca. 38 kvm utenfor stue i 2.etg, delvis takoverbygget. Gulvdekke av impregnerte, beisede terrassebord over bjelkelag, uten registrerte skjevheter eller skader. Rekkverk måler 111 cm og har solid innfesting i bærekonstruksjonen. Underliggende tettesjikt er ikke kontrollert, men fremstår som takbelegg av sarnafiltype etablert i 2025 og godt innenfor forventet levetid. Ved inngangspartiet ligger en mindre platting med trapp, 52 cm over asfaltnivå uten rekkverk — dette bør anlegges.

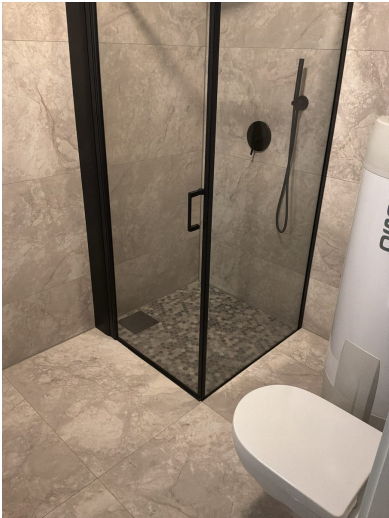
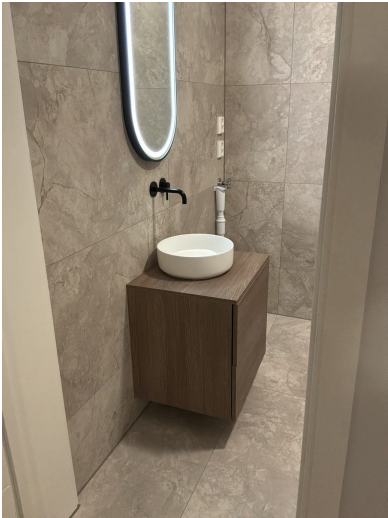
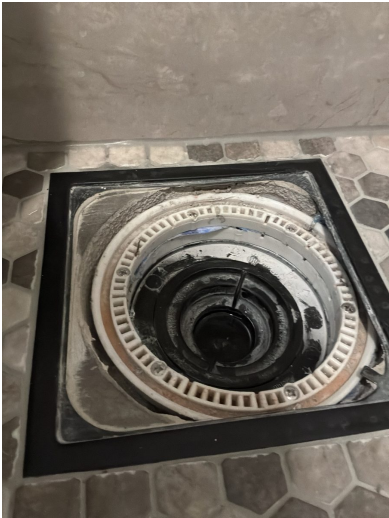
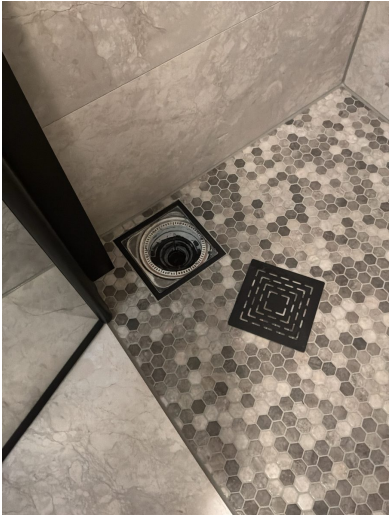
| <div>Vann- og avløpsledninger</div> <div>TG 1</div> | <p>Trykkvannsrør av plast i rør-i-rør-system med koblingsskap i rommet. Avløpsrør av PVC i skjulte konstruksjoner. Installasjonen er ett år gammel, og det registreres ingen lekkasjesymptomer eller redusert avrenning ved kontroll.</p> <p><b>Levetid:</b> <div><div></div></div> 2 % • 1/50 år</p> |
| <div>Utstyr og innredning</div> <div>TG 1</div> | <p>Servant med skapinnredning, vegghengt toalett med vegginnbygget sisterne, dusjhjørne med glassdører, opplegg for vaskemaskin og varmtvannstank på 200 liter. Det er anlagt synlig dreksåpning fra den innbygde sisternen, slik at eventuelt lekkasjevann synliggjøres. Utstyret er ett år gammelt og uten registrerte avvik. Varmtvannsberederen vurderes under VVS.</p> <p><b>Levetid:</b> <div><div></div></div> 7 % • 1/15 år</p> |
| <div>Innfelte installasjoner</div> <div>TG 0</div> | <p>Det er ikke registrert innfelte installasjoner med gjennomføring mot kald sone. Himling av malte plater fremstår hel, uten fuktmerker eller misfarging.</p> |

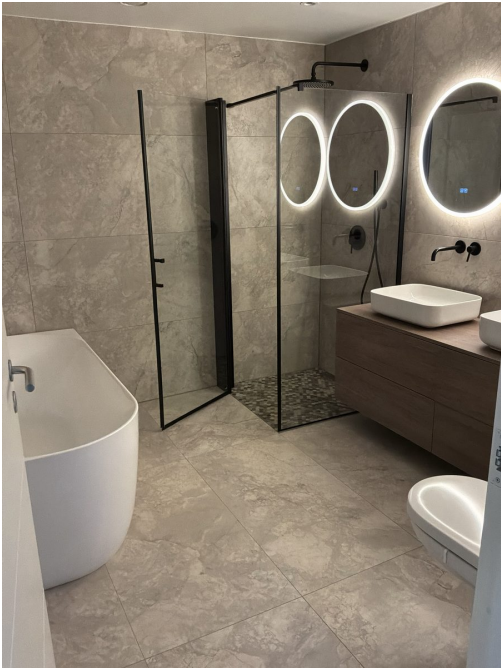
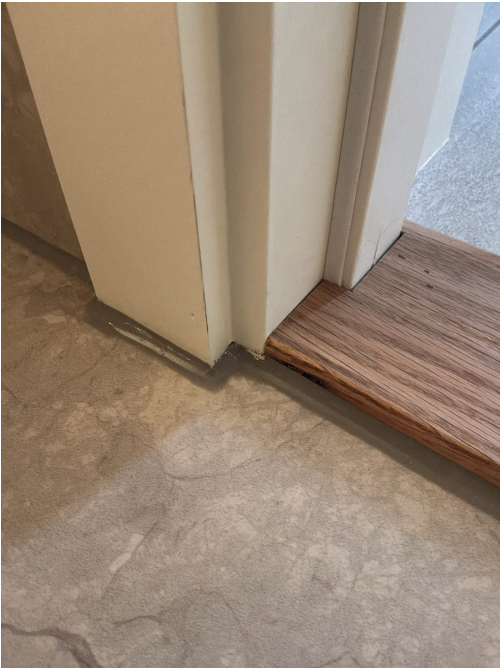
| <b>Dokumentasjon vanntett sjikt</b> | Arbeidene opplyses utført av fagpersoner, men ingen dokumentasjon for vanntett sjikt er fremlagt ved befaringen. Verken samsvarserklæring, FDV-dokumentasjon eller produktdatablad for membranen foreligger. Konsekvensen av manglende dokumentasjon er reflektert i vurderingen av tettesjiktet under punktet «Sluk, membran og tettesjikt». Utførende håndverker har dog fremlagt fotodokumentasjon som viser membran. |
| <b>Diffusjonstetting mot kald sone</b> | Det er ikke fremlagt dokumentasjon for diffusjonstetting mot kald sone. Himlingen har innfelte downlights som opplyses montert av fagpersoner, men utførelsen av dampsperretetting rundt gjennomføringene er ikke dokumentert eller visuelt verifiserbar. |

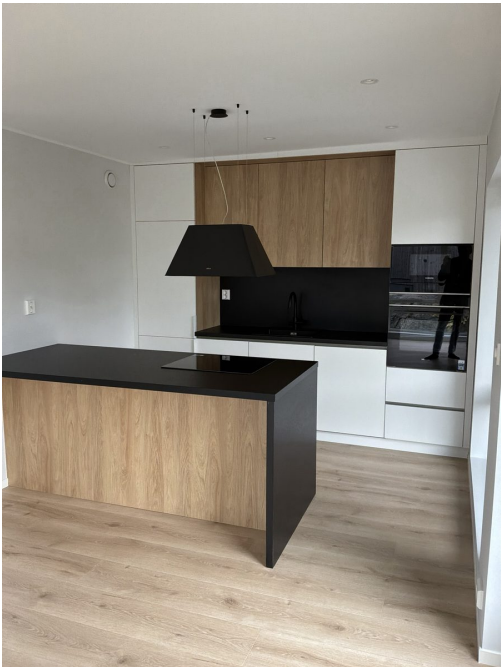
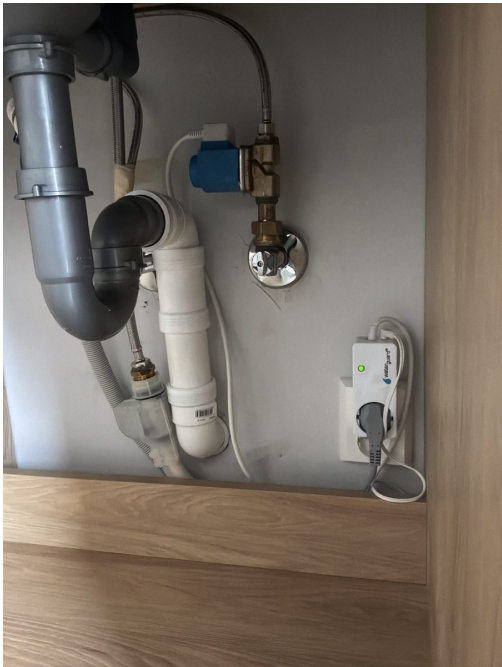
| Prioritet | Avvik | Kostnad | TG |
|---|---|---|---|
| Vedlikehold | Kjøkken – Ventilasjon: Ventilator med kullfilter resirkulerer luften i rommet i stedet for å føre matos og fukt ut av boligen, og gir dermed ikke tilfredsstillende forsert avtrekk over kokesonen. | | TG 2 |

| Vann-/avløp<br>TG 1 | Trykkvannsrør og avløpsrør av plast fra 2025. Skap under vask er åpnet og kontrollert — flatene fremstår tørre uten registrerte lekkasjer eller fuktmerker. Lekkasjestopper med sensor og stengeventil er montert under benk, med grønn indikatorlampe ved befaringen. | |
| Innredning og utstyr<br>TG 1 | Innredning fra oppføringsåret med fronter, skrog og benkeplate av foliert spon, samt integrerte hvitevarer. Flere skapfronter henger ujevnt og krever justering i hengslene. Benkebeslag og fuger mot vegg fremstår tette.<br><b>Levetid:</b> <div></div> 4 % • 1/25 år | |

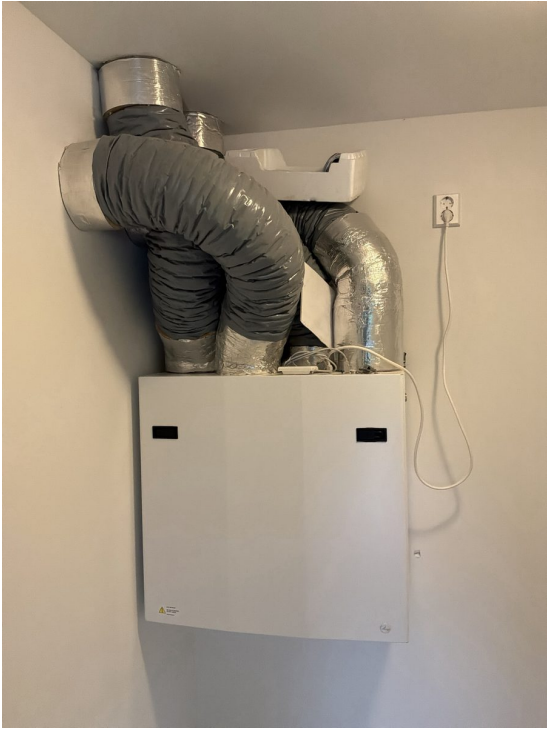
Bilde 17 • Ventilasjon

Avtrekkspunkter registrert i våtrom og toalettrom, tilknyttet det balanserte anlegget. Avtrekksventilene lar seg justere, og anlegget var i drift ved befaringen. Luftmengder er ikke målt, og innreguleringsprotokoll er ikke fremlagt.

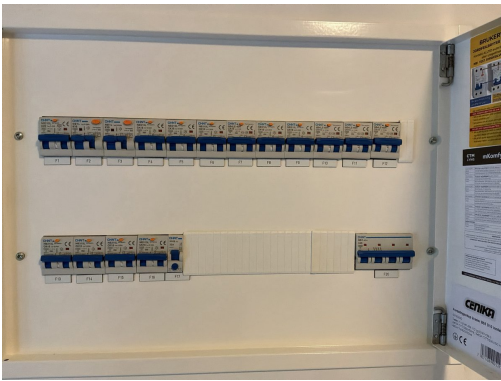
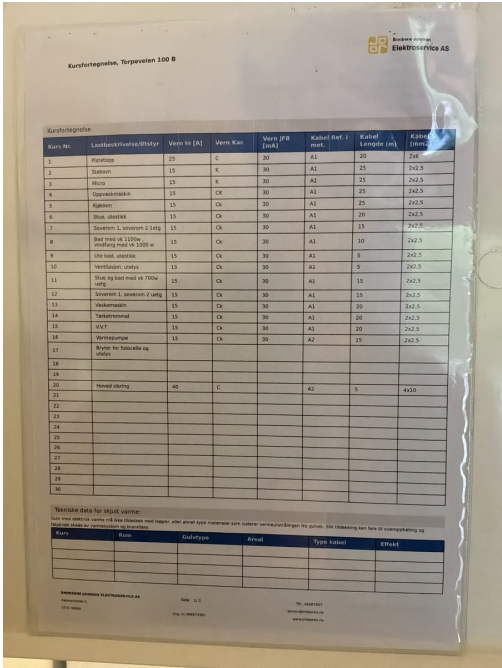
Samsvarserklæring for anlegget oppgis å foreligge, men er ikke fremlagt ved befaringen. Anlegget er kun visuelt besiktiget uten inngrep eller elektrisk måling og er ikke teknisk vurdert i dette dokumentet. Basert på foreliggende dokumentasjon og alder fremstår anlegget som et komplett og nytt anlegg med moderne sikkerhetsutrustning, men det bør innhentes samsvarserklæring for å bekrefte at hele installasjonen, inkludert varmekabelanleggene, er utført og kontrollert i henhold til gjeldende regelverk.

Det elektriske anlegget er kun besiktiget visuelt uten inngrep eller elektrisk måling; en teknisk kontroll av anlegget er ikke utført.
