# Sarves 177

# Tilstandsrapport

gnr. 42, bnr. 1, fnr. 60

Befaringsdato: 16.08.2026

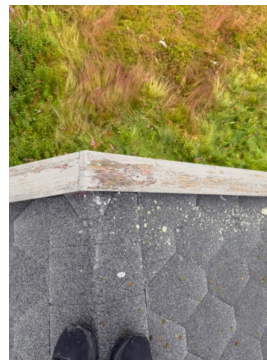
Vannbord trenger vedlikehold eller bytte ut

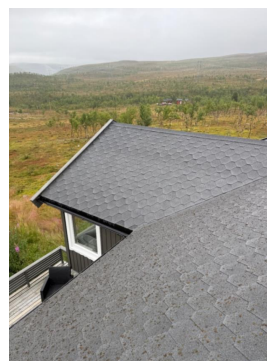
- Det er påvist sprekker, mose, ujevnheter og andre symptomer på svekkelse.
- Det er påvist at taktekingen er tæret, noe skadet eller deformert.
- Vanntett sjikt på tak er eldre enn 18 år.

Mosegrodd

- Det bør gjennomføres utbedringer for å reparere sprekker og ujevnheter, samt fjerne mose fra taket.
- Dersom tiltak ikke iverksettes, vil dette kunne føre til redusert levetid på taktekingen, økt risiko for lekkasjer og ytterligere skader på takkonstruksjonen.

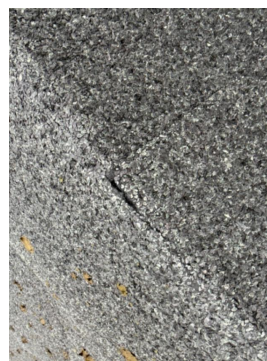
Sprekker i shingelen mønet. Anbefaler og bytte shingel tak.

- Taktekingen bør utbedres eller skiftes for å hindre videre forringelse og redusere risikoen for vanninntrenging og følgeskader på underliggende konstruksjoner.

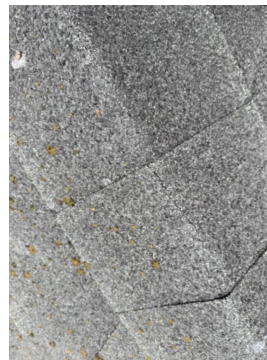
Mye sprekker i shingel. her må det tettes.

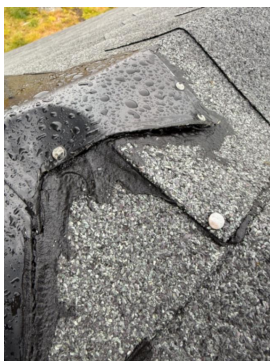
- Det er påvist avvik i beslagløsninger.
- Det er ikke tilfredsstillende bortledning av vann fra taknedløp ved grunnmur.
- Det mangler tilfredsstillende adkomst til pipe for feier. Dette kan utgjøre en sikkerhetsrisiko.

Pipe beslag m utbedres.

- Avvik i beslagløsninger bør utbedres for å hindre vanninntrenging og påfølgende fuktskader i takkonstruksjonen. Mangelfulle beslag kan føre til redusert levetid på taket og økte vedlikeholdskostnader.
- Mangelfull bortledning av vann kan føre til fuktbelastning på grunnmur, med risiko for fuktinntrenging og skader på konstruksjonen.
- Stigetrinn og plattform for feier må monteres.

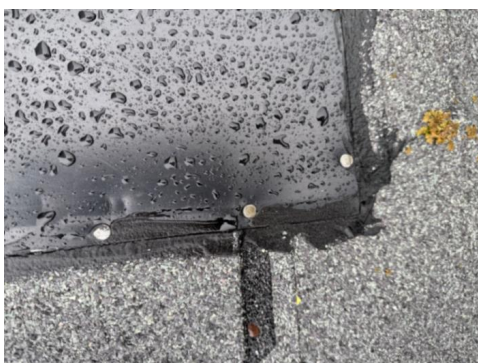
Papp spiker rundt pipebeslag må utbedres.

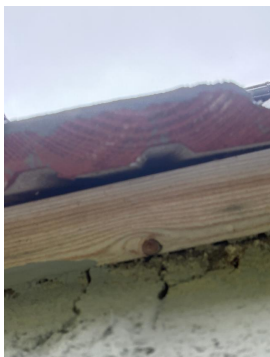
- Manglende lufting kan føre til opphopning av fukt, med risiko for råte- og fuktskader i kledning og underliggende konstruksjon.

Lite eller ingen lufting under kledningen.

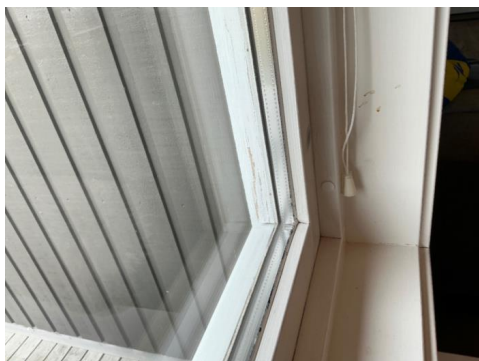
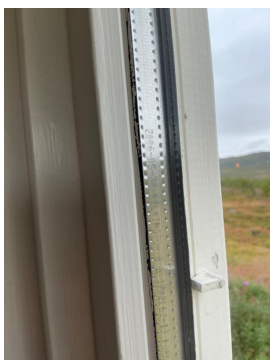
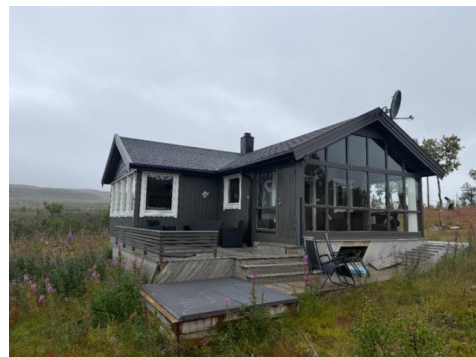
- Karmene i vinduer er slitte og det er sprekker i treverket.

Eldre vinduer på innglasset balkong med manglede blekk under vinduene

- Det bør utføres vedlikehold og eventuelt lokal utbedring av vinduskarmene for å forhindre ytterligere forringelse, varmetap og risiko for fukt- og råteskader i omkringliggende konstruksjoner.

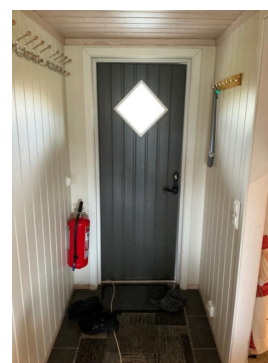
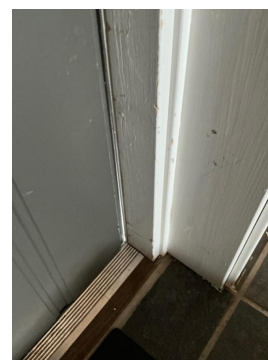
- Det er påvist utetthet/åpning mellom dørblad og dørkarm.
- Karmene i dører er værslitte utvendig og det er sprekker i treverket.
- Det er påvist tegn på innvendig kondensering av enkelte glass

Ikke tett mellom karm og dør blad

- Utetthet mellom dørblad og karm kan føre til trekk, varmetap og risiko for fuktinntrenging.
- Værslitte karm og sprekker kan føre til redusert tetthet, fuktinntrenging og videre nedbrytning av treverket.
- Kondensering på enkelte glass har medført fuktskader i treverk som kan medføre utskiftningsbehov av enkelte dører.

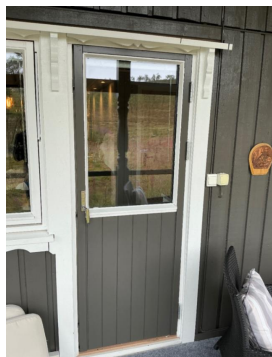
Flat klemte pakninger, dør tenger vedlikehold

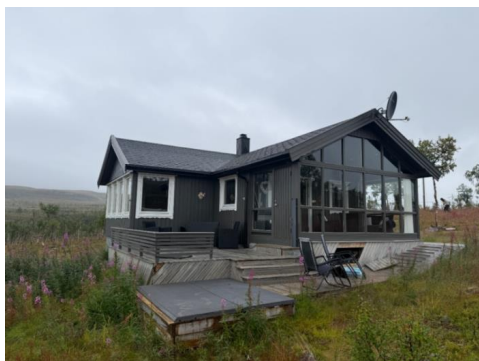
- Det er symptom på eller registrerte skader på overflater.
- Det er påvist påvist setninger i fundamenter.
- Rekkverket på balkong eller terrasse er for lavt i forhold til dagens krav

Fukt optrekk, vedlikehold og utskifting må påregnes.

- Det anbefales å undersøke omfang og årsak, og utbedre skadene for å hindre videre forverring.
- Det anbefales å vurdere årsak og omfang, og utbedre eller stabilisere fundamentene for å sikre jevn og trygg konstruksjon.
- Det er ikke krav om utbedring av rekkverkshøyde opp til dagens forskriftskrav

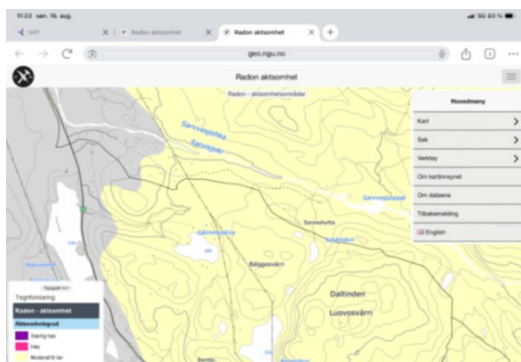
Usikkert aktsomhet område. Anbefaler radon målinger

- Det anbefales å gjennomføre radonmåling og eventuelt vurdere nærmere kontroll eller tiltak dersom forhøyede verdier påvises.

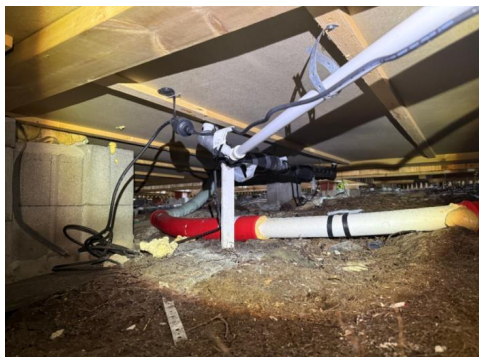
- Det er begrenset/ikke tilfredsstillende ventilasjon eller lufting av krypkjeller.
- Det er stedvis påvist fuktnivå som tilsier at konstruksjonen kan ha fuktskader.
- Høy fuktighet i krypkjelleren.
- Det er begrensede inspeksjonsmuligheter i krypkjelleren på grunn av lav høyde.

Anbefaler og rydde i krypekjeller. henge opp rør tilfrdstillende og isolere rør. Det anbefaler og rette opp gulv konstruksjone samt montere inn flere dragere for mer stivhet i bjelkelaget

- Mangelfull ventilasjon kan føre til opphopning av fukt, med risiko for mugg-, råte- og dårlig innneklima samt skader på konstruksjonen.
  - Det bør etableres bedre ventilasjon i krypkjelleren for å sikre tilstrekkelig lufting.

- Forhøyet fuktnivå kan føre til utvikling av fuktskader, mugg og råte over tid.
  - Det bør iverksettes tiltak for å redusere fuktigheten i krypkjelleren, for eksempel ved å forbedre ventilasjonen og legge fuktsperre på bakken. Høy fuktighet kan føre til sopp- og råteskader på trekonstruksjoner, samt dårlig innemiljø.

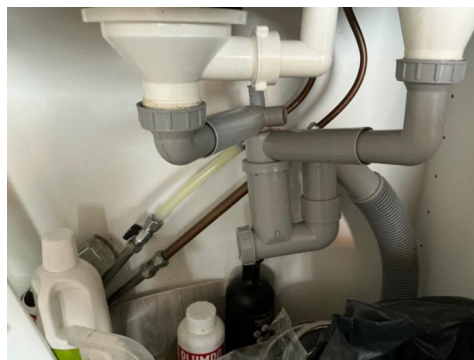
Innvendig avløps rør

- Det anbefales at innvendige avløpsrør kontrolleres av rørlegger for å avdekke eventuelle skader eller slitasje, slik at risiko for lekkasjer og påfølgende fuktskader reduseres.

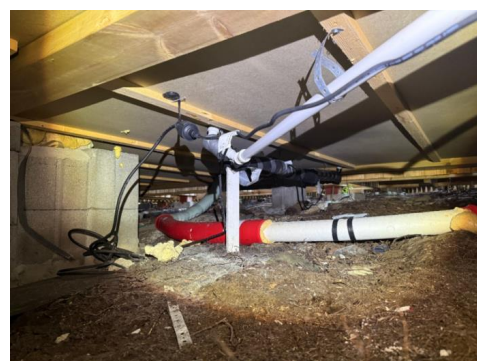
- Det mangler, eller på grunn av alder er det sannsynlig at det mangler, utvendig fuktsikring av grunnmuren ved kjeller/underetasje
- Anbefaler og lage dreneringsgrøft med drenerør.

Enkelt fundamntert uten drenering eller utvendig fuktsikring

- Fuktsikring av muren må etableres inkl. klemlist.
  - Det bør etableres dreneringsgrøft med drenerør for å lede bort overflate- og grunnvann fra bygningen.
- Manglende drenering og fuktsikring medfører økt risiko for fuktinntrengning i konstruksjonen, som kan føre til råteskader, soppdannelse og redusert levetid på bygget.

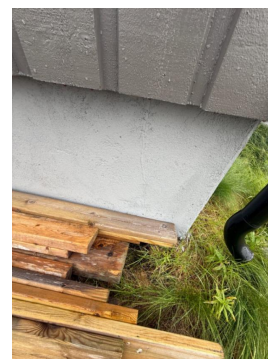
sprekk, lokal reparasjon må på regnes.

- Lokal utbedring må utføres.

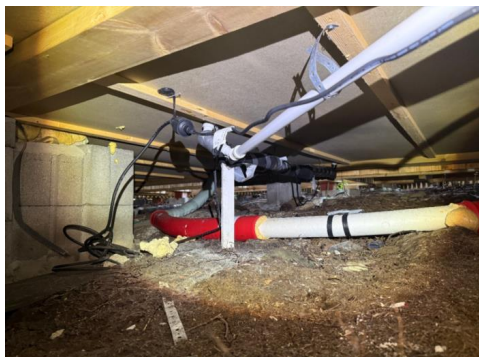
Enkelt fundamnetert, anbefaler og sikre konstruksjonen mot skadedyr

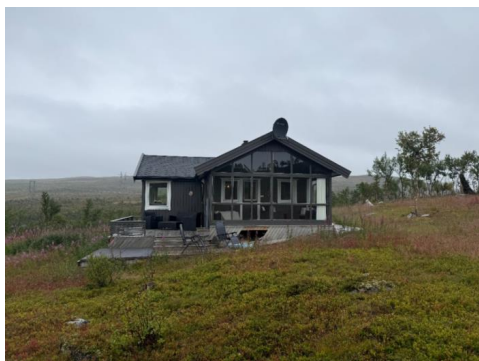
Fall inn mot hytta. anbefaler terreng justering og drens grøft

Kostnadsestimat: 100 000 - 200 000

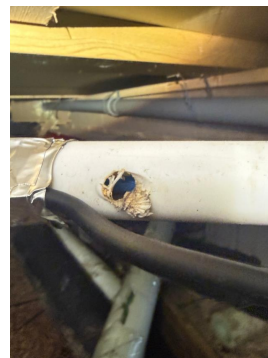
På befaringsdagen var det hull i avløp rør. eier opplyset at dette blir utebedret.

- Det anbefales at en rørlegger foretar en grundig kontroll av vann- og avløpsledningene, samt at det tas vannprøver av brønnvannet for å dokumentere vannkvaliteten. Konsekvensen av manglende kontroll og dokumentasjon kan være økt risiko for lekkasjer, forurensning av drikkevann og helsemessige problemer.
