# Tilstandsrapport

Leilighet

Folke Bernadottes vei 2, 0862 OSLO

Befaringsdato: 14.08.2026

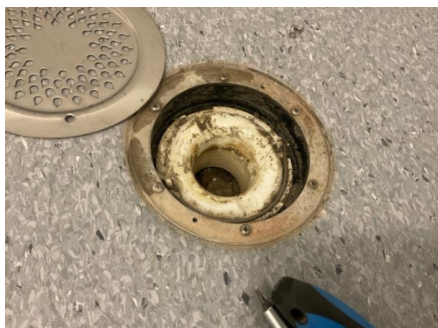
## 7.ETASJE > BAD

Våtrommet har vinylbelegg som synlig vanntett gulvoverflate. Belegget er visuelt kontrollert på tilgjengelige områder, og det ble ikke registrert synlige skader, sprekker eller andre vesentlige avvik ved befaringen.

Sluket er plassert i dusjonen og har synlig klemring. Klemringen og vinylbeleggets tilslutning mot sluket fremstår visuelt tilfredsstillende på tilgjengelige deler, uten registrerte synlige skader eller avvik.

Det ble ikke registrert synlige skader eller andre forhold ved befaringen som indikerer svikt i tilgjengelige deler av gulvets tettesjikt. Tilstanden og utførelsen av skjult tettesjikt bak flislagte vegger er ukjent.

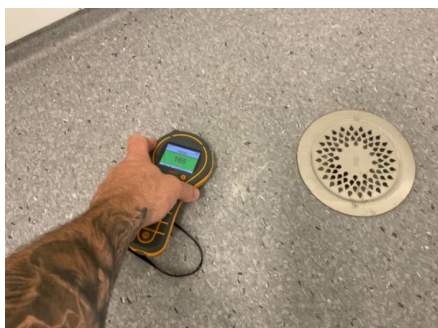
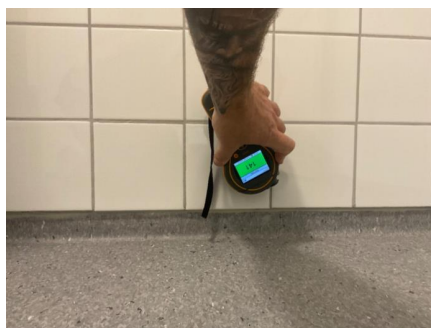
Hulltaking er ikke foretatt. Det er i stedet utført fuktindikasjonssøk med Protimeter MMS3 på tilgjengelige områder i og rundt dusjonen, langs gulv-/veggoverganger og ved tekniske gjennomføringer.

Det ble ikke registrert unormale utslag eller andre synlige forhold som indikerer fuktskade ved befaringsstidspunktet.

Vinylbelegget på gulvet fremstår som et kontinuerlig og sammenhengende tettesjikt på tilgjengelige områder, uten registrerte synlige skader. Dette reduserer risikoen for fuktinntrengning gjennom gulvkonstruksjonen, men gir ikke grunnlag for å verifisere tilstanden til skjulte konstruksjoner eller eventuelt tettesjikt bak flislagte vegger.

Det anbefales jevnlig rengjøring av sluk samt kontroll og vedlikehold av fuger, overganger, gjennomføringer og øvrige vannutsatte områder.
