# Tilstandsrapport

Boligbygg med flere boenheter

Strandpromenaden 2 C, 3262 LARVIK

Befaringsdato: 31.08.2026

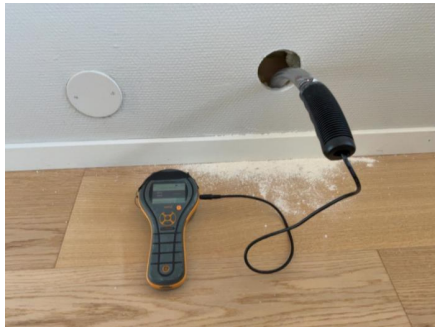
Det ble foretatt hulltaking på kjøkken. Det ble ikke observert fukt i hullet og det ble ikke påvist eller observert tegn til fukt på bad/vaskerom.

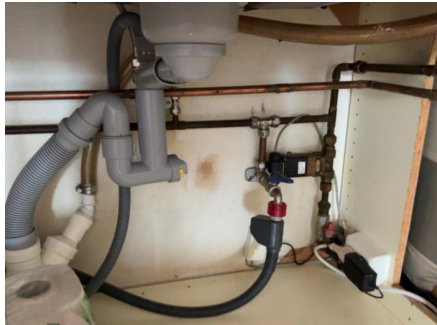
hovedkran

Deler av røropplegg av eldre dato

- Det anbefales å vurdere utskifting av eldre kobberrør og skjøter, da alder medfører økt risiko for lekkasjer og vannskader. Konsekvensen av å ikke utbedre er at rørene kan få redusert funksjon eller svikte, noe som kan føre til omfattende skader på bygningen.
