# Tilstandsrapport

Fritidsbolig

Steinsetbygdvegen 1542, 2890 ETNEDAL

Befaringsdato: 28.08.2026

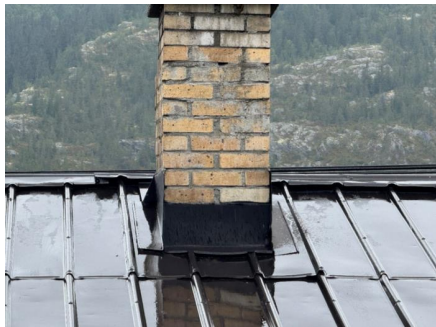
Løst mønebeslag

- Når vanntette sjikt på tak begynner å bli gamle, øker risikoen for lekkasjer. Dette kan føre til omfattende og kostbare reparasjoner av underliggende konstruksjoner dersom en ikke foretar tiltak på konstruksjonene før dette oppstår. Utskifting av taktekingen må påregnes som nært forestående.
- Undertak må monteres ved utskifting av takteking slik at det er totrinns tetting av tak.
- Nevnte punkter over kan medføre lokale lekkasjer fra taktekingen. Utskifting av taktekingen må påregnes som nært forestående.

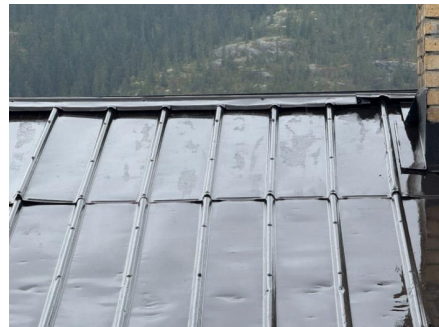
Glippe i skjøter og slitasje i overflater av takteking

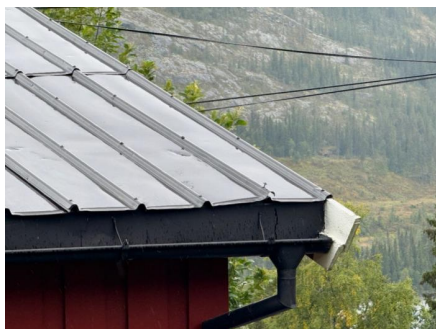
Løse spikre i taktekingen

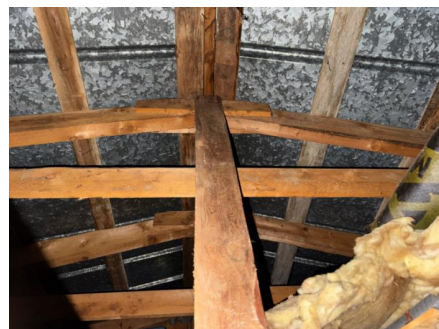
Taket er tekket med plater av metall. Det er ikke montert undertak under taktekingen. Dette medfører at ved evt lekkasje fra taktekingen vil vann renne ned i underliggende konstruksjoner. Dekkbord av tre montert. Taktekingen er besiktiget fra bakkenivå grunnet at det ikke var etablert sikker adgang til tak ved befaring. Tilstand er derfor vurdert ut fra det som synes fra bakken.

Ikke montert undertak

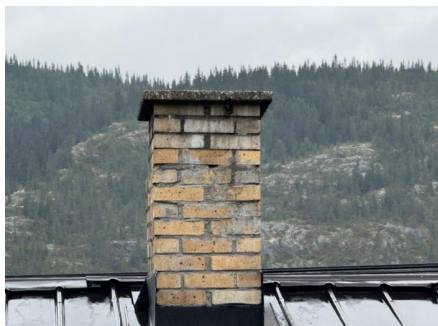
Fotbeslag på pipe over tak

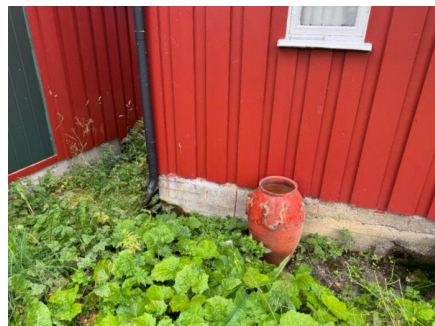
- Det er skjevheter/skader i takrenner. Taknedløp er lokalt ikke sammenkoblet med takrenne.
- Det er ikke tilfredsstillende bortledning av vann fra taknedløp ved grunnmur.
- Beslag i overgang mellom panel på 1. Etg. og kjeller er skadet og slitt.
- Det mangler snøfangere på taket. Takvinkel og type takteking tilsier at det på grunn av sikkerhet foreligger krav til snøfangere
- Det mangler tilfredsstillende adkomst til pipe for feier. Dette kan utgjøre en sikkerhetsrisiko.

Taknedløp ført ut på grunn utenfor grunnmur

- Utsifting av takrenner og nedløp må påregnes.
- Mangelfull bortledning av vann kan føre til fuktbelastning på grunnmur, med risiko for fuktinntrenging i kjeller.

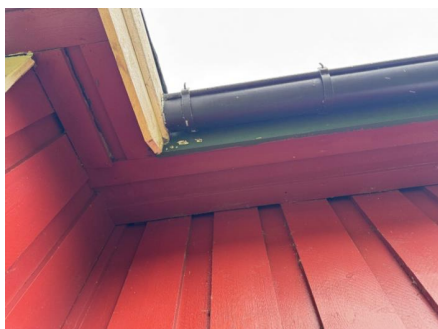
- Dårlig ventilering kan føre til opphopning av fukt, med risiko for kondens, mugg- og råteskader i konstruksjonen.
- Ising på tak kan forekomme da dårlig ventilering ofte medfører varmegjennomslag til takflaten.

Begrenset ventilering av takkonstruksjon

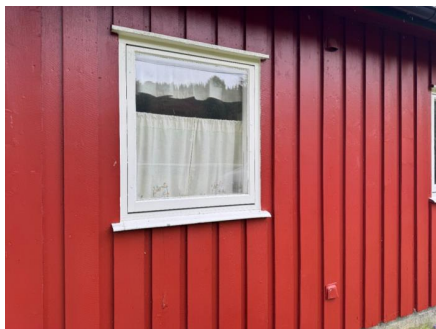
Vinduer med enkle glass fra byggeår

- Alder og nevnte punkter tilsier at utskifting av vinduer må påregnes som nært forestående.

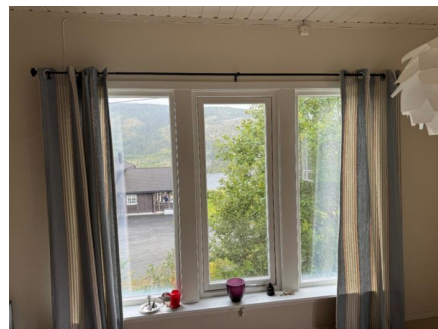
Vinduer fra 2013

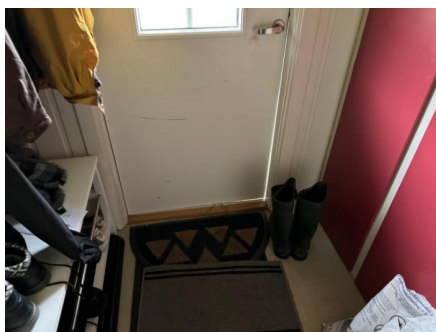
Ytterdør som subber mot karm og har noe slitasje i overflater

- Justering av dør anbefales.
- Utskifting av døren anbefales som nært forestående grunnet nevnte punkter.

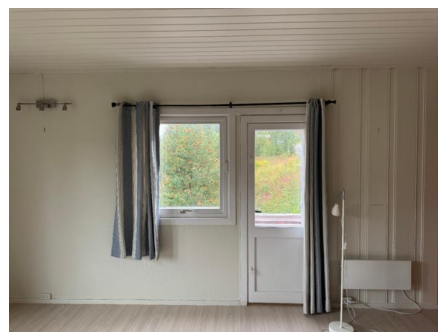
Dobbel terrassedør med enkle glass

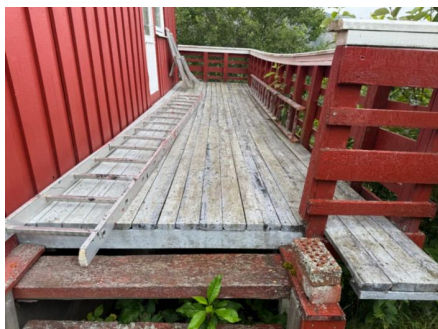
- Det er påvist fukt-/råteskader i treverk.
- Det er påvist nedbøyning eller tegn på svak konstruksjon.
- Det er påvist setninger i grunnen under fundamenter.
- Rekkverket på balkong eller terrasse er for lavt i forhold til dagens krav.

Veranda med skjevheter og slitasje

- Råteskadet treverk må skiftes ut.
- Nedbøyning eller svak konstruksjon kan tyde på redusert bæreevne og risiko for videre deformasjon eller svikt.
- Setninger i grunnen kan føre til skjevheter og redusert stabilitet, med risiko for videre skadeutvikling.
- Det anbefales å utbedre rekkverket slik at høyden tilfredsstiller gjeldende krav, for å sikre trygg bruk. Dagens krav til rekkverk er 100 cm.

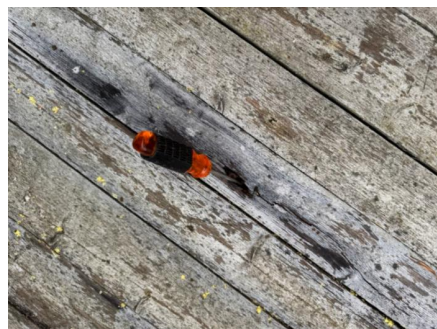
TG 3 gitt grunnet råteskader lokalt og kostnadsestimat gjelder utskifting av råteskadet treverk.

Råte i treverk på veranda

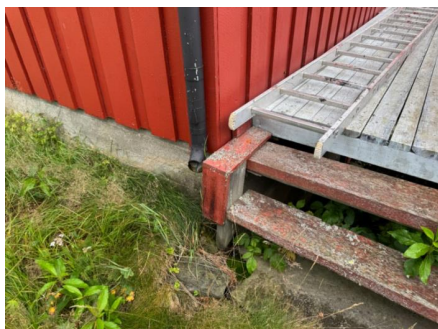
TG 3 gitt grunnet trappens generelle forfatning.

Enkel trapp til veranda

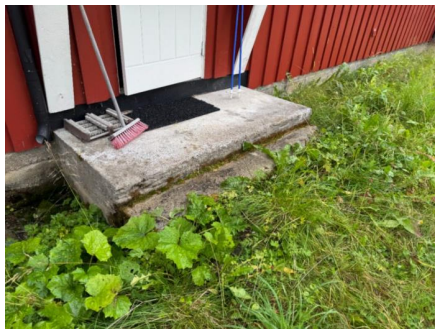
Trapp ved inngang med skader i overflater

- Trappen anbefales bygget ny.

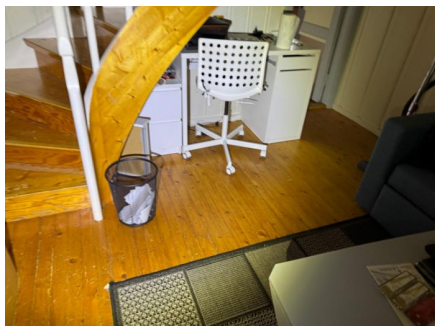
Noe slitte gulvoverflater

- Vedlikehold av overflater i enkelte rom må påregnes.

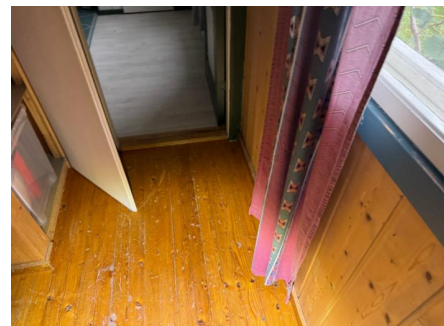
Noe slitte gulvoverflater

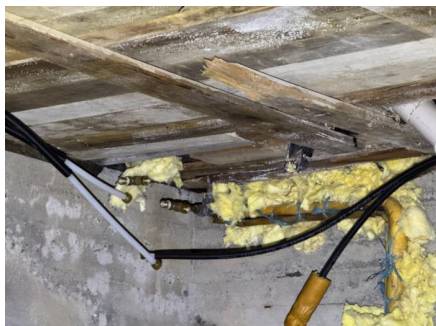
Fuktskader/sopp på overflater av gulv fra krypkjeller/jordkjeller

- Det er ikke anbefalt oppretting av gulv som enkeltstående tiltak, men ved evt. renovering av bygningen anbefales det oppretting av gulv i enkelte rom.
- Fuktskadet treverk må påregnes utskiftet og det kan ikke utelukkes at det er råteskader i underliggende trekonstruksjoner ved åpning av gulvkonstruksjon.

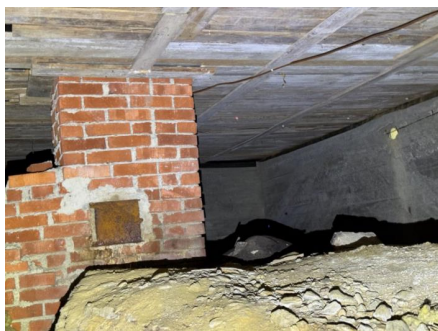
Sotluke i jordkjeller/krypkjeller

- Med tanke på alder må det påregnes vedlikehold/rehabilitering av pipe som nært forestående, og det anbefales gjennomgang med fagkyndig for ytterligere informasjon og detaljer rundt tilstand innvendig i pipe som ikke er besiktiget av undertegnede. Utskifting av sotluke må påregnes som nært forestående. Rennemerker under sotluke skyldes ofte kondensering og feil fallforhold i bunn av pipe. Ytterligere undersøkelser anbefales.

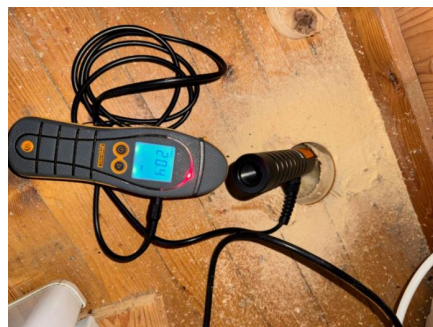
Hulltaking oppforet kjellergulv som viser høy fuktighet

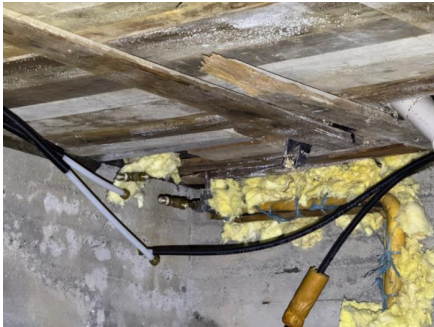
Fuktskader/sopp i overflater av gulvkonstruksjon under bad

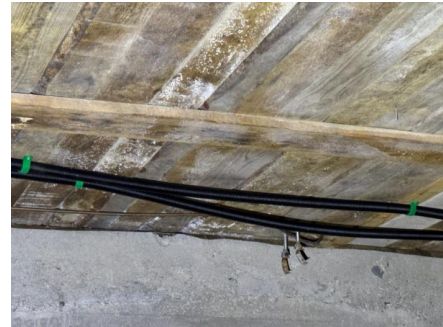
Sopp på overflater i jordkjeller/krypkjeller som indikerer høy fuktighet

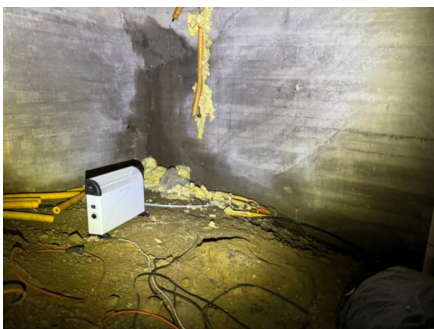
Fuktighet på grunnen og fukt i grunnmur mot jordkjeller/krypkjeller

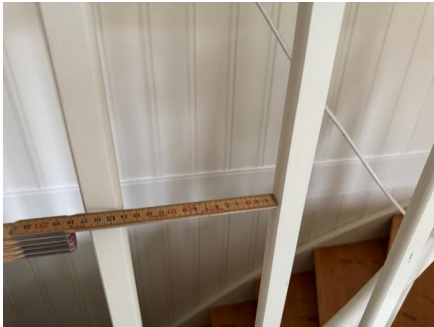
Åpninger større enn 10 cm

- For store åpninger i rekkverket kan medføre økt risiko for fall og personskader, særlig for barn.
- Det anbefales å utbedre rekkverket slik at åpningene tilfredsstiller gjeldende sikkerhetskrav.
- Mangelfull sikring kan føre til fallulykker eller at personer mister støtte, med fare for alvorlig skade.
- Det anbefales å heve eller utbedre rekkverket slik at det tilfredsstiller gjeldende sikkerhetskrav.
- Manglende håndløper kan redusere muligheten for støtte ved ferdsel i trappen. Forholdet kan medføre økt risiko for fallulykker og personskade, særlig for barn, eldre og personer med nedsatt balanse.
- Det anbefales å montere håndløper langs trappeløpet for å bedre sikkerhet og tilgjengelighet.

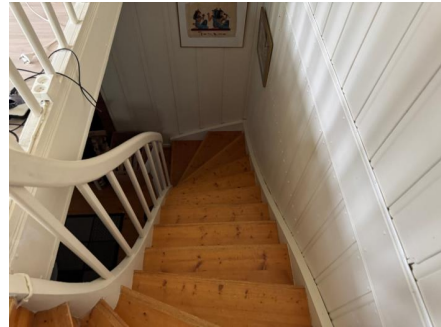
Ikke montert håndlist på vegg

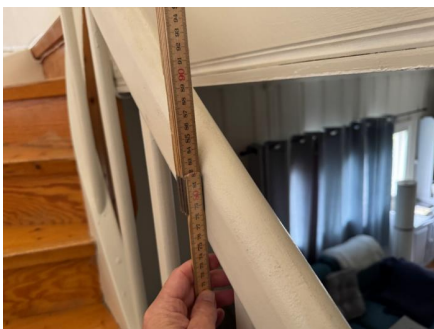
Rekkverk lavere enn 90 cm

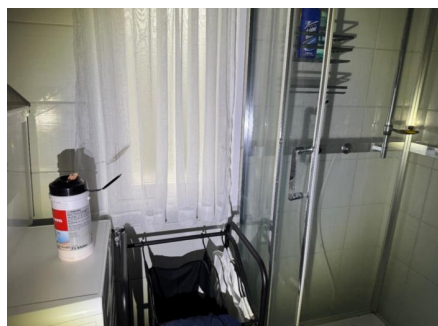
Vindu plassert i våtsone

- Bruk av ikke fuktbestandige materialer i våtsonen kan føre til rask nedbrytning ved fuktpåvirkning. Dette øker risikoen for fuktskader, råte og muggdannelse, samt redusert levetid på bygningsdeler.
- Risiko er noe redusert med at det er montert kabinett i rommet sammenlignet med at det dusjes direkte på overflater.
- Riss i fuger kan indikere noe ustabil underlag som medfører bevegelse i underliggende konstruksjoner. Fuger bør skiftes ut.

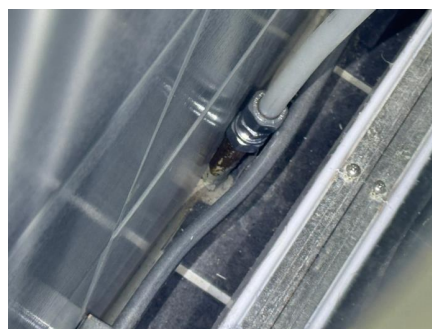
Gjennomføring i gulv bak kabinett med usikker tetting

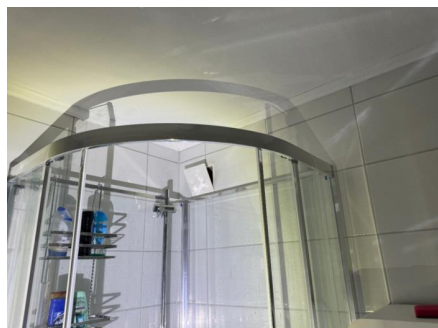
- Manglende ventilasjon (kun lufteventil) kan føre til opphopning av fukt og dårlig luftkvalitet. Dette øker risikoen for kondens, muggvekst, luktproblemer og fuktskader over tid.

Naturlig ventilering av rommet

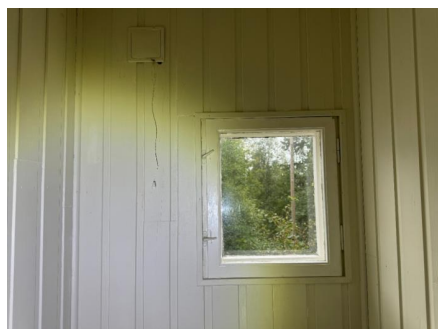
- Naturlig ventilering gir begrenset luftutskifting, med risiko for opphopning av fukt og dårlig inneklima.

Naturlig ventilering av rommet

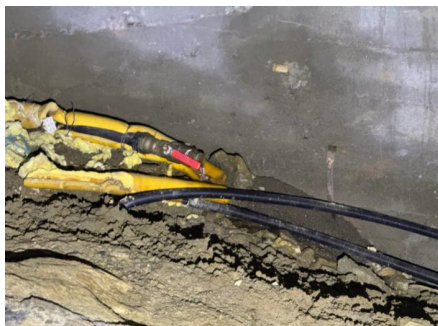
Lekkasje fra vannrør i kjeller der vann renner ned på grunn

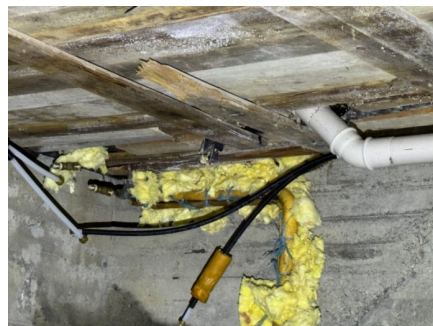
Dårlig innfesting av rør

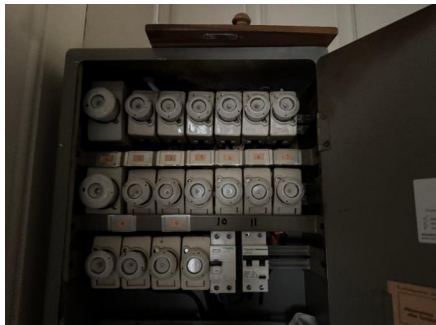
- Behov for kontroll av det elektriske anlegget indikerer usikkerhet rundt tilstand og sikkerhet. Eventuelle feil eller mangler kan medføre økt risiko for brann, elektrisk støt og skade på utstyr. Det elektriske anlegget må kontrolleres av kvalifisert elektrofaglig person. Eventuelle avvik bør utbedres for å sikre en trygg og forskriftsmessig installasjon.

Sikringer i sikringsskap

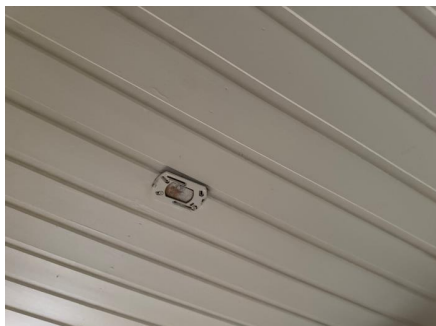
Røykvarsler demontert

- Det anbefales å installere godkjente røykvarslere eller brannalarmanlegg i henhold til gjeldende krav, for å sikre tidlig varsling og økt sikkerhet.
- Anbefales montert ny håndslukker.

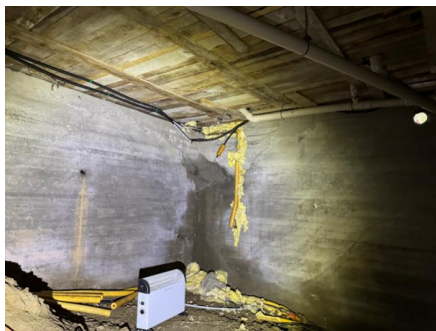
Fukt på innsiden av grunnmur

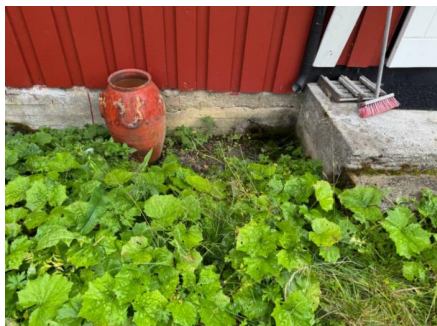
Horisontale sprekker i grunnmur

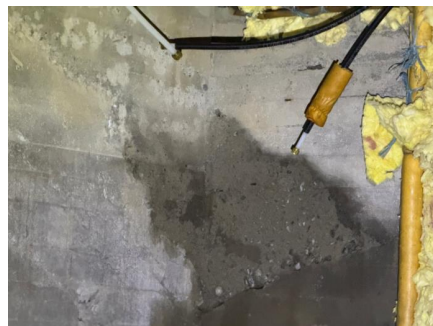
Sprekker i grunnmur
