# Dr Knudtzons vei 6, Larvik

| Eiendom | Bygning | Byggeår | BRA | BRA-i | BRA-e |
|---|---|---|---|---|---|
| Dr Knudtzons vei 6 | Enebolig | 1958 | 154 m <sup>2</sup> | 154 m <sup>2</sup> | 0 m <sup>2</sup> |

Denne tilstandsrapporten er utarbeidet etter NS 3600:2025 og gir en faglig vurdering av boligens tekniske tilstand på undersøkelsestidspunktet. Vurderingen bygger på det som var synlig og tilgjengelig ved befaringen, supplert med blant annet fuktmålinger. Boliger er som regel bebodd, og møblering, lagring og innredning kan begrense tilgangen til enkelte områder og overflater.

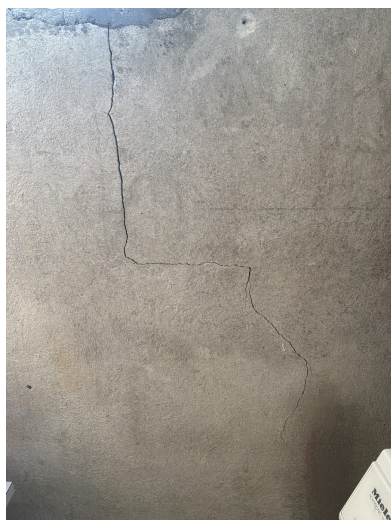
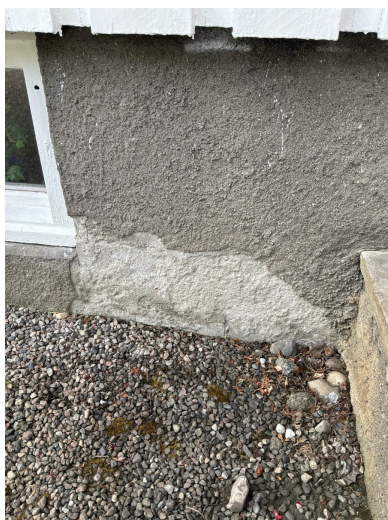
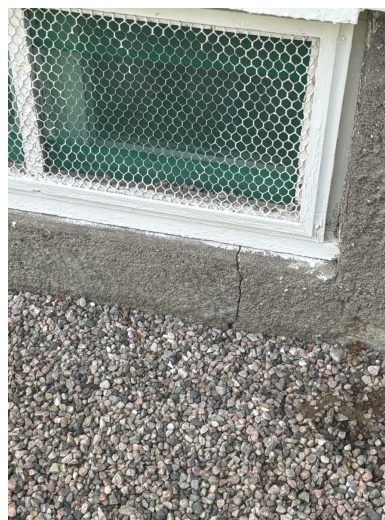
Grunnmur av betongblokker fra byggeår, innvendig pusset. Stedvis registreres riss og sprekker i innvendig puss, med begrenset omfang. Utvendig registreres avflassede partier i betongpussen, samt enkelte sprekker som går dypere enn pussoverflaten — blant annet under ett kjellervindu. Forventet levetid er passert, og utførelsen under terreng er ikke undersøkt.

**Årsak til forhøyet TG:** Blokkmur og puss fra byggeåret har passert forventet levetid. Avflassing er forenlig med fuktbelastning i pusslaget kombinert med fryse-tine-påkjønning, som gradvis sprenger pussens løst fra underlaget. Sprekker som går dypere enn pussens indikerer bevegelse i selve murverket; under kontrollpunktene for innvendige trapper og innvendige overflater er det registrert forhold som kan ha sammenheng med bevegelse i bygningskroppen. Kartdata viser løsmasser av fyllmasse og terrengfall mot bygningen fra nord, forhold som kan ha bidratt til ujevn setning. De registrerte sprekkenes vurderes i lys av at eiendommen ligger i eller nær kartlagt kvikkleire-aktsomhetsområde, på løsmasser kartlagt som fyllmasse, med terrengfall mot bygget — forhold som er forenlige med setningsbevegelse. Videre oppfølging (nivellering over tid, ev. geoteknisk vurdering ved fortsatt bevegelse) anbefales.

**Konsekvens:** Sprekker i grunnmuren gir vei for fukt inn i konstruksjonen, og avflasset puss vil fortsette å løsne. Dersom bevegelsen pågår, kan sprekkenes utvikle seg videre og gi skjevheter i gulv, dører og vinduer over. Sprekkene er samtidig en inntrengningsvei for radonholdig jordluft.

Bilde 1 · Fundament, grunnmur og drenering

Bilde 2 · Fundament, grunnmur og drenering

Bilde 3 · Fundament, grunnmur og drenering

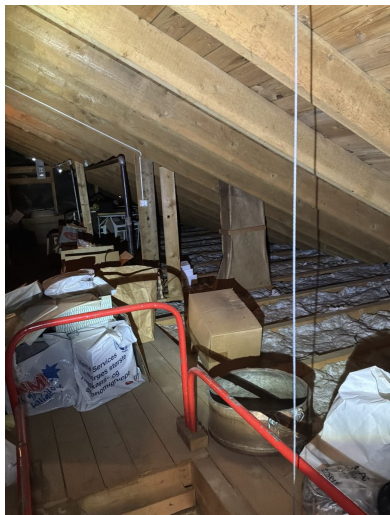
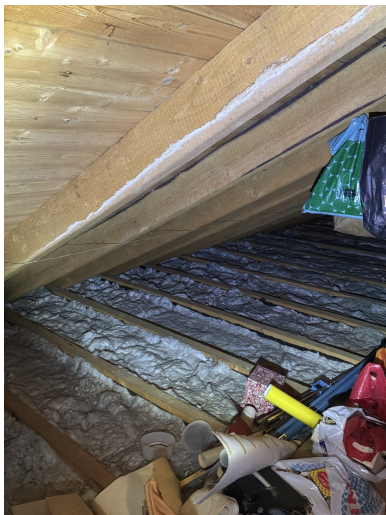
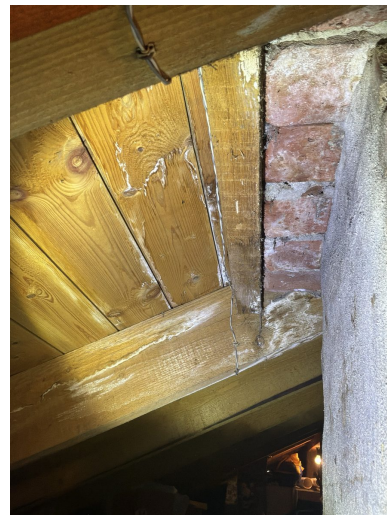
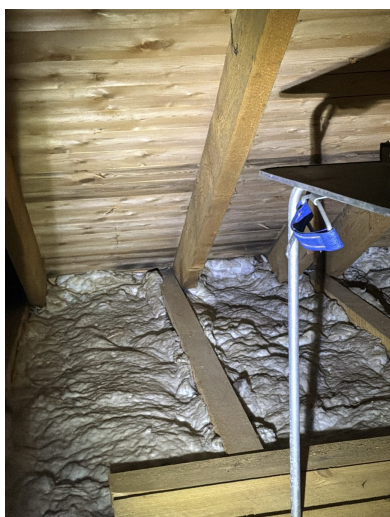
| Prioritet | Avvik | Kostnad | TG |
|---|---|---|---|
| Vedlikehold | <b>Takkkonstruksjon/loft – Lufting av takverk:</b> Manglende luftespalte ved takfot gir ingen gjennomstrømming fra raft til møne, og gavelventilene alene fjerner ikke fuktbelastningen. Svertesoppen er forenlig med kondensering på kald undertaksflate når fuktig inneluft lekker opp gjennom utettheter i himlingen. | | TG 2 |
| Vedlikehold | <b>Takkkonstruksjon/loft – Innfelte installasjoner mot kald sone:</b> Himlingskonstruksjonen er fra byggeår, da det ikke forelå krav til dampsperre. Utette gjennomføringer og skjøter i himlingen gir konvektiv fukttransport, der fuktig inneluft strømmer opp og kondenserer mot den kalde undertaksflaten. | | TG 2 |

**Konsekvens:** Fuktig inneluft som lekker opp i kald sone gir vedvarende soppvekst i undertaket og over tid råte i treverket. Isolasjonen kan oppfuktes og miste isolasjonsevne, med økt varmetap som følge.

Bilde 4 • Takkonstruksjon/loft

Bilde 5 • Takkonstruksjon/loft

Bilde 6 • Takkonstruksjon/loft

Bilde 7 • Takkonstruksjon/loft

**Tiltak:** Tetting av gjennomføringer og himlingsskjøter mot kald sone må påregnes innen få år, sett i sammenheng med etterisolering av loftet.

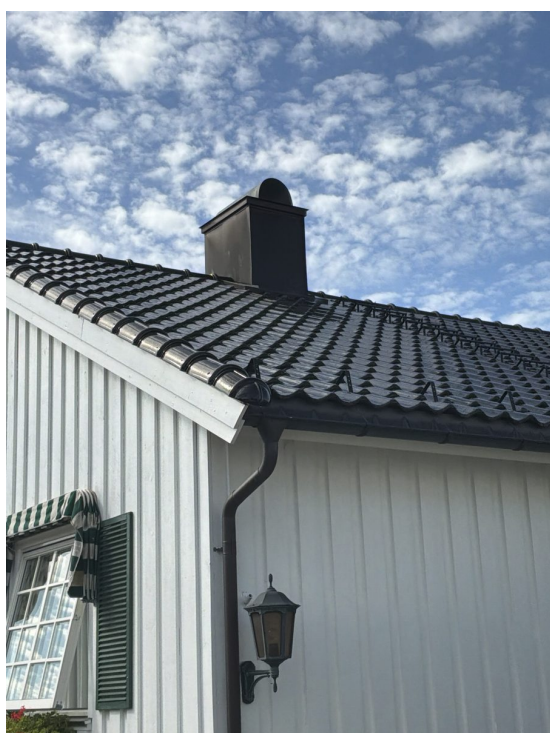
Bilde 8 · Taktekke og beslag

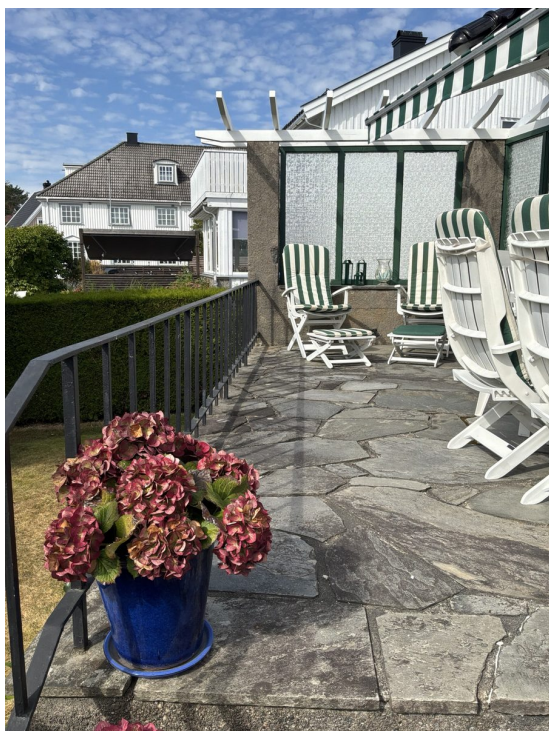
| Prioritet | Avvik | Kostnad | TG |
|---|---|---|---|
| Vedlikehold | Balkonger / terrasser – Balkong, veranda, terrasse og platting: Skiferdekke murt direkte på betongdekke uten dokumentert tettesjikt. Fuger og settelag har mer enn tre ganger forventet levetid bak seg, og åpne fuger i overgangen mot fasaden er et kjent inntrengningspunkt for fukt. | | TG 2 |

Bilde 9 · Balkonger / terrasser

**Tiltak:** Fuger og overgang mot fasade må påregnes tettet ved neste vedlikehold. Ved omlegging av skiferdekket etableres tettesjikt med fall utover og dryppkant ved dekkets forkant.

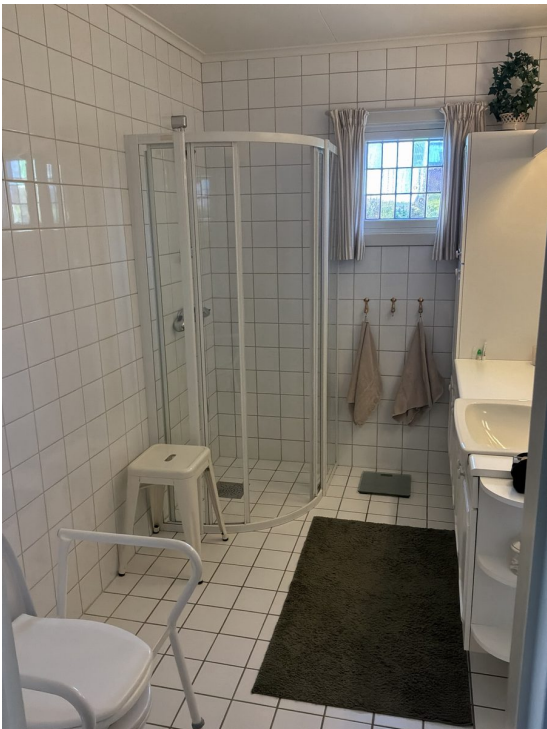
| Prioritet | Avvik | Kostnad | TG |
|---|---|---|---|
| Vedlikehold | Dusjbad – Gulv: Begrenset fall i dusjsonen gir treg avrenning av bruksvann. Sprekkene i flisene er forenlig med bevegelse i underliggende konstruksjon, og slitte fuger reduserer overflatens tetthet. | | TG 2 |
| Vedlikehold | Dusjbad – Vegger og himling: Slitasje over tid i hardfuger gir svekket tetthet i den mest vannbelastede delen av veggen. Sprekkmønsteret er forenlig med volumendring i underlaget bak flisene, og svak avtrekksventilasjon i rommet forlenger tiden overflatene står fuktbelastet etter dusjing. | | TG 2 |
| Vedlikehold | Dusjbad – Ventilasjon: Naturlig avtrekk uten forsert vifte og uten tilluftsåpning gir svak luftveksling i rommet. Fuktbelastningen etter dusjing blir derfor stående lenge i romluften. | | TG 2 |

Bilde 10 • Dusjbad

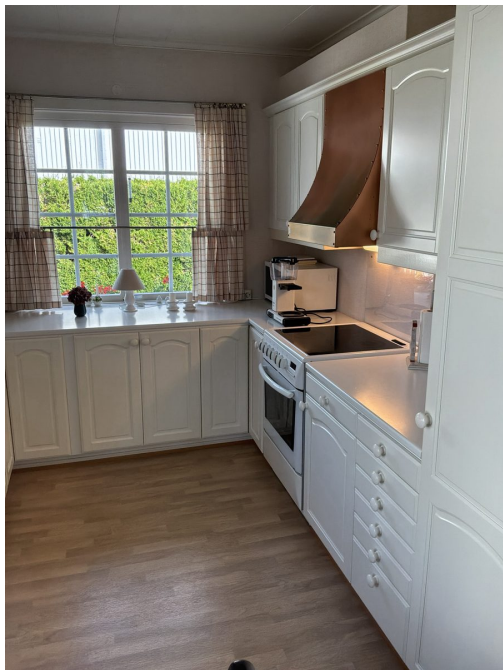
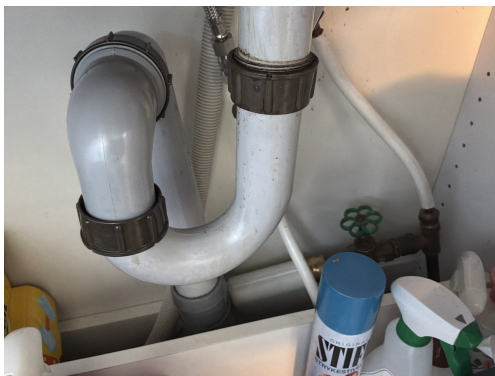
| Prioritet | Avvik | Kostnad | TG |
|---|---|---|---|
| Vedlikehold | Kjøkken – Innredning og utstyr: Innredningen har passert forventet levetid iht. NS 3600 Tabell C. Hengsler er slitasjedeler som mister justering ved lang bruk, og sponplatekjernen i benkeplate og skrog taper fuktbestandighet i skjøter og ved kum. | | TG 2 |

| <div>Innredning og utstyr</div> <div>TG 2</div> | <p>Innredningen har fronter, skrog og benkeplate av foliert spon og er ifølge eier fra 1982. Enkelte skapdører henger noe, forenlig med slitte hengsler. Innredningen er for øvrig pent behandlet og fungerer, men forventet levetid er passert med god margin.</p> <p><b>Årsak til forhøyet TG:</b> Innredningen har passert forventet levetid iht. NS 3600 Tabell C. Hengsler er slitasjedeler som mister justering ved lang bruk, og sponplatekjernen i benkeplate og skrog taper fuktbestandighet i skjøter og ved kum.</p> <p><b>Konsekvens:</b> Hengende dører gir økende funksjonssvikt i skapene, og vannsøl ved kum kan gi svelling i sponplatekjernen.</p> <p><b>Tiltak:</b> Hengsler justeres eller skiftes; utskifting av innredningen må påregnes innen få år.</p> <p><b>Levetid:</b> <div><div></div></div> 176 % • 44/25 år</p> |

Bilde 11 · Kjøkkenen

Bilde 12 · Kjøkkenen

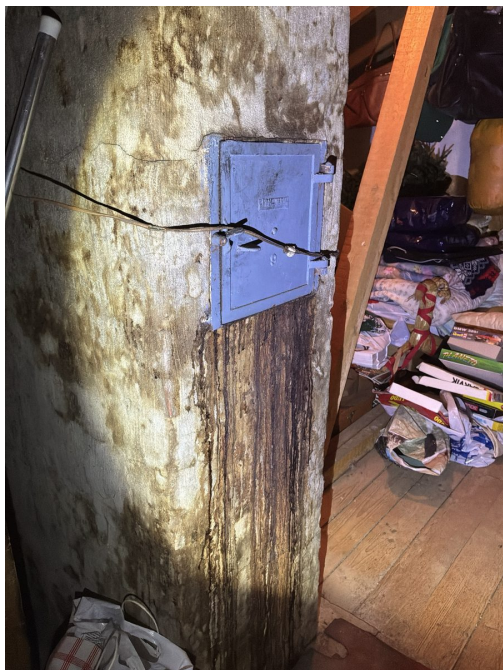
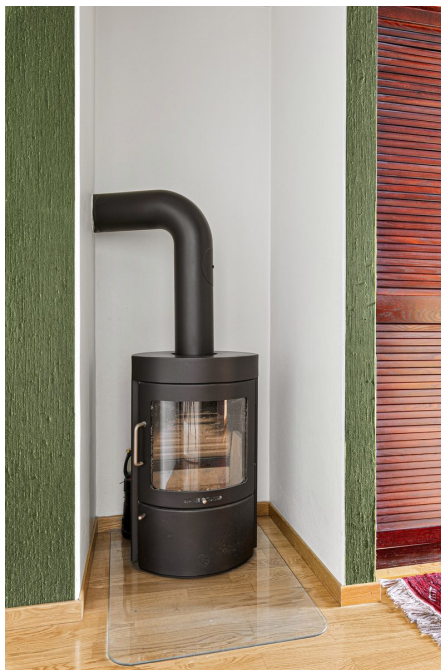
| Prioritet | Avvik | Kostnad | TG |
|---|---|---|---|
| Vedlikehold | <b>Ildsteder og skorsteiner – Pipe og ildsted – Samlet vurdering:</b> Sot- og fuktstripene under sotluken er forenlig med utetthet i lukens tilslutning, der kondensat og sotpartikler trekkes ut i pussflaten. Rissene over luken indikerer bevegelse i pussjiktet. | | TG 2 |

Bilde 13 · Ildsteder og skorsteiner

Bilde 14 · Ildsteder og skorsteiner — peisovn

**Tiltak:** Sotluken og risset i puss over luken må påregnes utbedret med tett tilslutning innen få år. Innsatsrør i skorsteinstoppen fjernes.

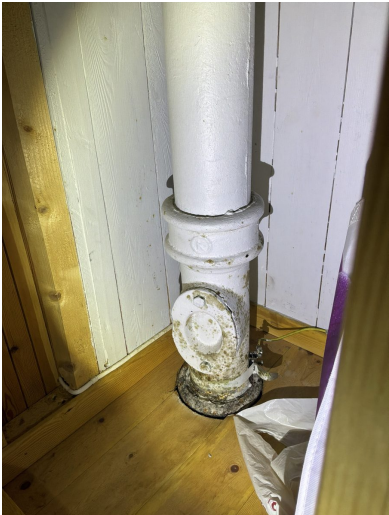
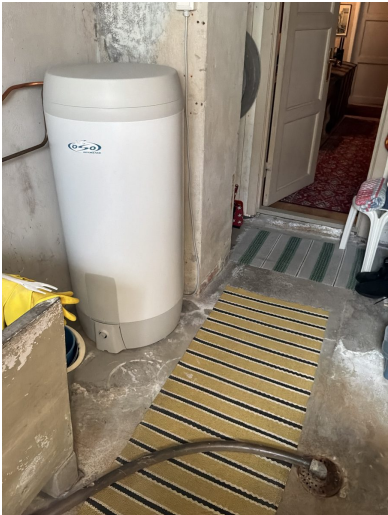
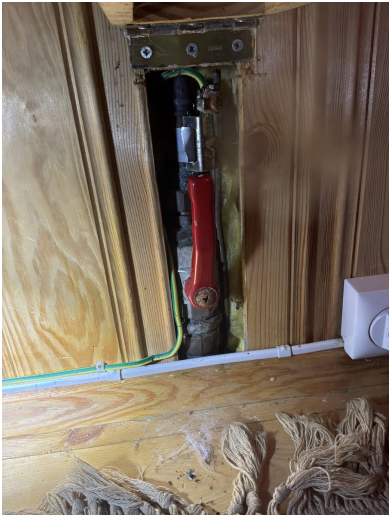
| Prioritet | Avvik | Kostnad | TG |
|---|---|---|---|
| Vedlikehold | <b>VVS – Avløpsledninger:</b> Støpejernsavløp fra byggeåret har passert forventet levetid iht. NS 3600 Tabell C.5. Materialet tæres innenfra ved grafittkorrosjon, der jernet gradvis løses opp mens røret utvendig kan fremstå intakt. | | TG 2 |
| Vedlikehold | <b>VVS – Vannledninger:</b> Eldre kobberføringer er lagt direkte i konstruksjonen uten varerør, slik det var vanlig for anlegg fra byggeåret. Kobber tæres innenfra ved groptæring, en lokal korrosjon som over tid kan gi små hull uten synlig ytre skade. | | TG 2 |

Bilde 15 · VVS

Bilde 16 · VVS

Bilde 17 · VVS
