# Tilstandsrapport

Enebolig

Hindalsveien 21, 4018 STAVANGER

Befaringsdato: 08.09.2026

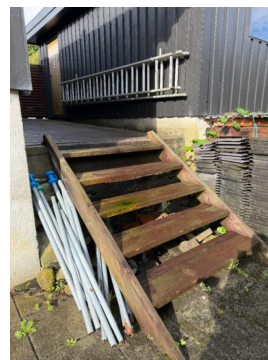
- Utvendig bod har noe fukt og skader i nedre del av vegger pga. fukt.

- Det bør utføres tiltak for å redusere fuktinntrenging og reparere skader i nedre del av veggene.

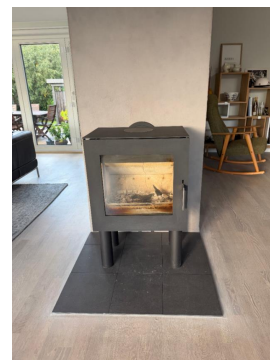
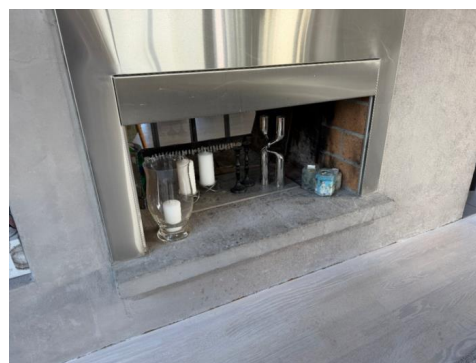
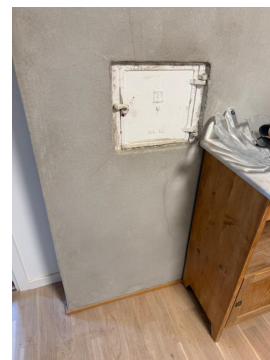
- Det er noe mindre riss i murpuss på pipe og peis.
- Ildfast stein i peisovn har sprekker.

- Det anbefales at rissene i murpussen overvåkes og eventuelt utbedres for å hindre videre utvikling og redusere risiko for fuktskader eller avskalling av puss.
- Ildfast stein med sprekker bør skiftes ut eller repareres for å sikre trygg bruk av ildstedet og redusere risikoen for brann eller ytterligere skader på ovnen.
- Det anbefales å montere ildfast plate på gulvet under sotluke/feieluke i henhold til gjeldende krav, for å sikre tilstrekkelig beskyttelse mot brann.
- Det anbefales å montere ildfast plate under og foran ildstedet i henhold til gjeldende krav, for å sikre tilstrekkelig beskyttelse mot brann.

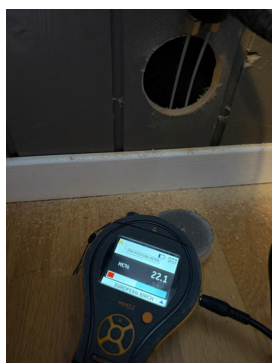
- Det er gjennom hulltaking påvist høyt fuktnivå inne i innforet vegg. Det er i tillegg påvist noe misfarging i nedre del av panel i bod samt noe misfarging i parkett fom følge av høyt fuktnivå/kondnes.

- Det påviste fuktnivå gir grunn til å overvåke konstruksjonen jevnlig for å se utvikling over tid, og eventuelt foreta tiltak for å unngå fuktskader.
- Det anbefales å avdekke årsak til fukt og iverksette tiltak for å redusere fuktbelastningen, samt følge med på utviklingen.

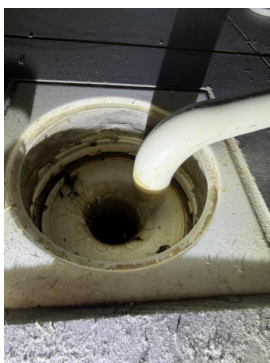
Sluk i gulv under badekar.

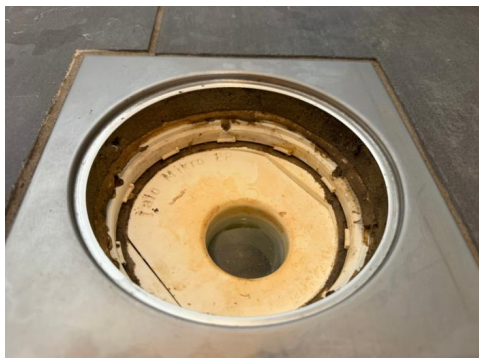
Sluk i gulv dusj.

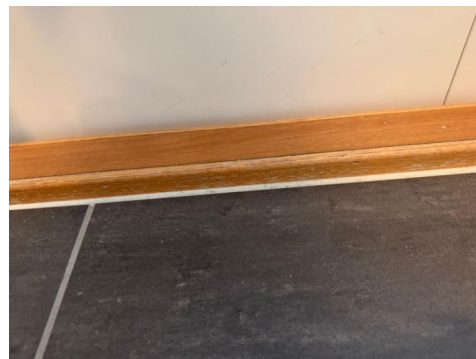
Overgang mot dørterskel.

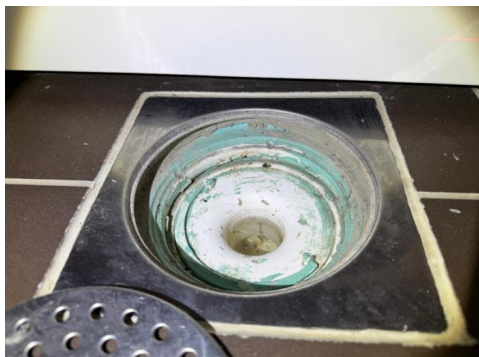
Sluk i gulv.

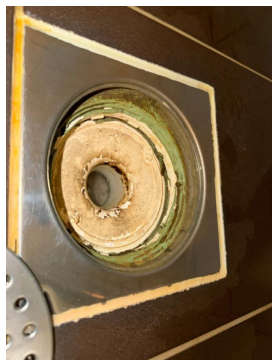
Sluk i dusj.

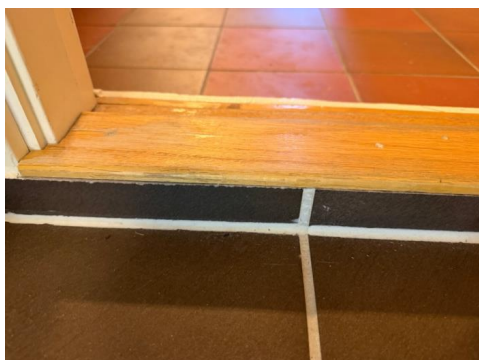
Overgang mot dørterskel.

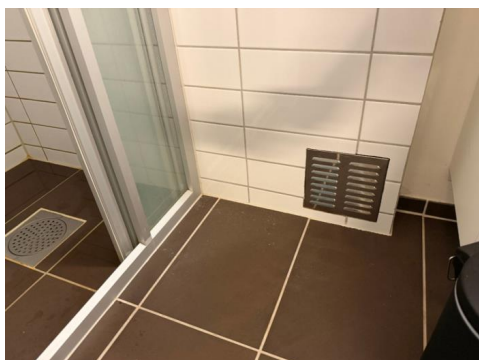
Inspeksjonsluke i våtsone til dusj.

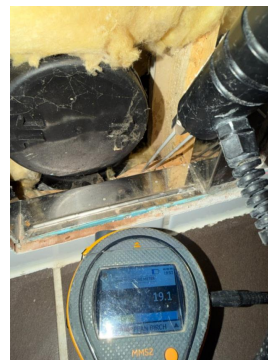
- Hulltaking er foretatt og det er påvist forhøyet fuktnivå, men ikke konstatert fuktskader.

- Det bør gjennomføres ytterligere undersøkelser og foretas utbedring av eventuell skade.
- Dersom tiltak ikke utføres er det fare for ytterligere skadeutvikling.

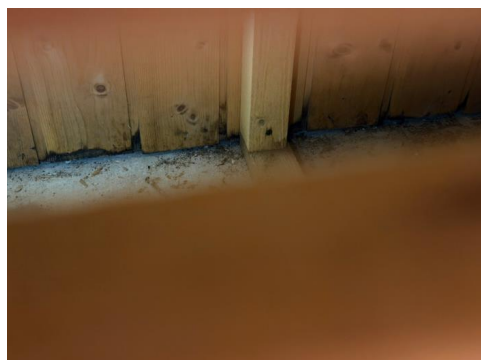
Skader i panel mot yttervegg.
