# Møllebakken 18, Larvik

| Eiendom | Bygning | Byggeår | BRA | BRA-i | BRA-e |
|---|---|---|---|---|---|
| Møllebakken 18<br>3267 LARVIK<br>Gnr: 4050 Bnr: 83<br>LARVIK | Rekkehus | 1985 | 105 m <sup>2</sup> | 105 m <sup>2</sup> | 0 m <sup>2</sup> |

| Befaring / Rapport | 6. september 2026 / 14. september 2026 |
| Rapportansvarlig | Schau Takst AS v/ Einar Schau - takst@schau.no |

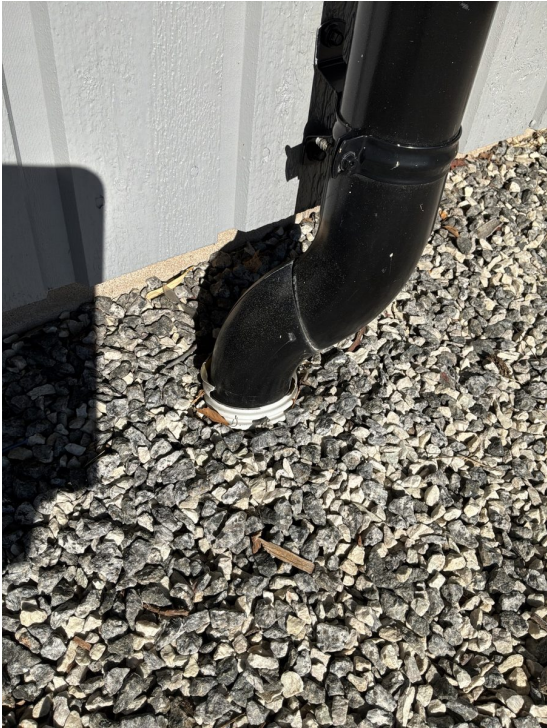
Bilde 1 • Fundament, grunnmur og drenering

Bygget er fundamentert med støpt betongplate på mark. Synlige flater er kontrollert visuelt fra terrengnivå uten registrerte riss, avskalling eller setningsindikasjoner. Vurderingen er aldersbasert, ikke basert på påvist avvik — fundament og grunnmur er fra byggeår og over halvparten av forventet levetid er medgått.

Baksiden av bygget, mot høyereliggende terreng, opplyses drenert i ca 2010 i regi av borettslaget. Drenerende pukklag er synlig ved grunnmur, og takrennenedløp er ført ned i overvannsrør i grunn via skjøt med plastmuffe. Det er ikke registrert synlig fuktsikringsløsning på grunnmurens øvrige sider, og dreneringens utførelse og dybde lar seg ikke vurdere uten graving. Årstallet er usikkert og dokumentasjon for arbeidet foreligger ikke.

**Årsak til forhøyet TG:** Dreneringstiltaket omfatter kun oversiden av bygget, mens terrenget også faller mot bygningen fra vest og sørvest. Fuktsikring på de øvrige sidene er ikke verifisert, og manglende dokumentasjon gjør at utførelsen ikke kan etterprøves. Avviket vurderes i lys av at terrenget faller mot bygget fra NV og V og SV — overflatevann ledes da mot konstruksjonen og øker belastningen på drenering og fuktsikring.

**Konsekvens:** Ved kraftig nedbør kan vann samle seg langs grunnmuren på sidene uten dokumentert drenering og trenge inn i konstruksjonen. Dette kan over tid gi fukt i gulv og vegger mot grunnen og skader på tilstøtende trekonstruksjoner.

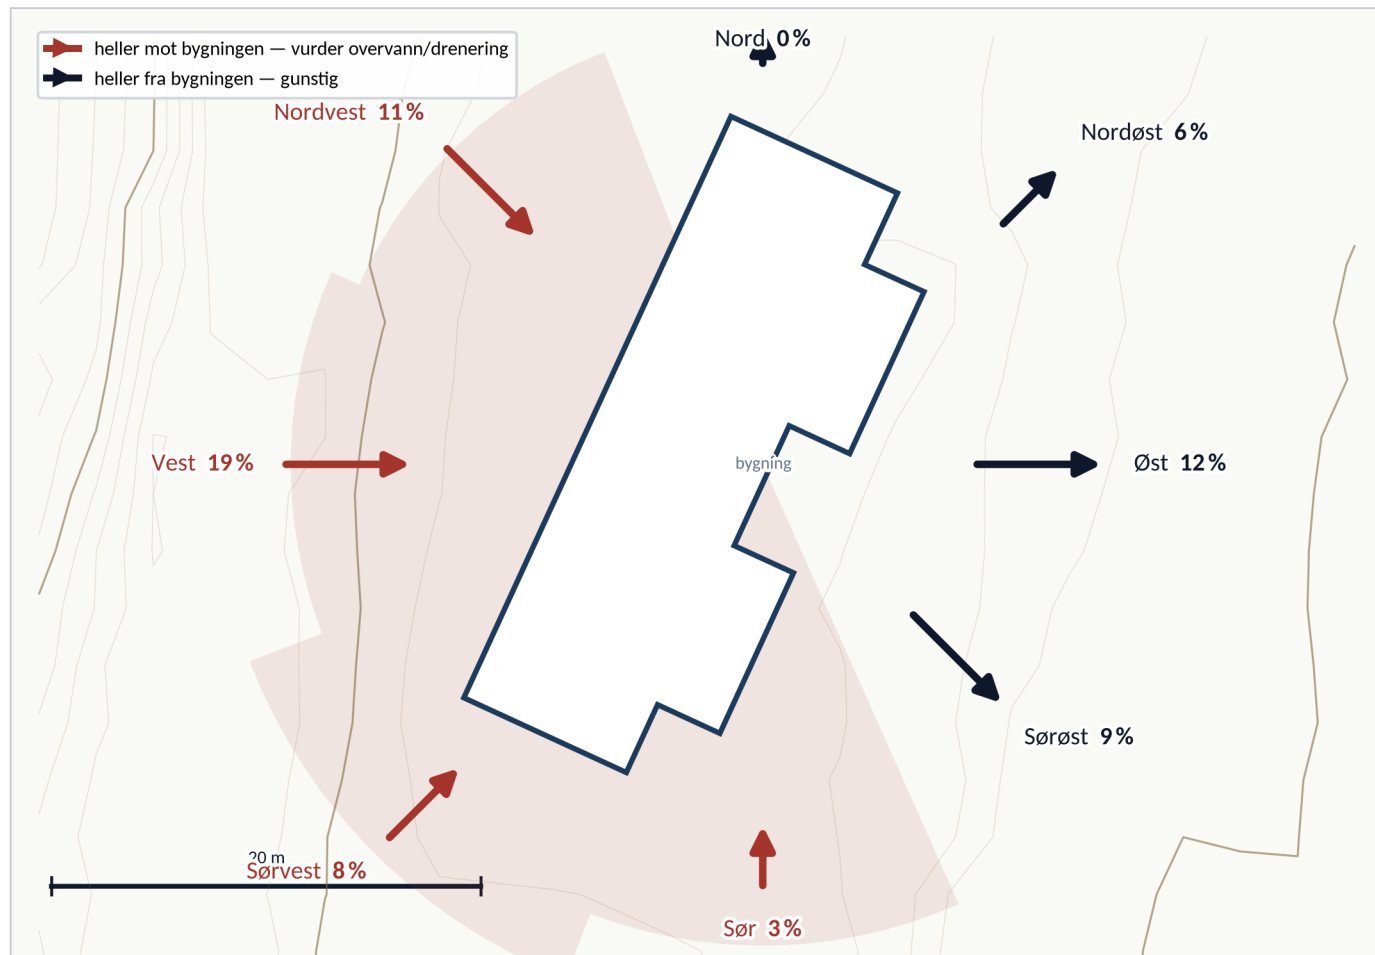
Terrenget faller mot bygningen fra sør, sørvest, vest, nordvest. Overvann fra disse retningene ledes mot grunnmuren og bør vurderes nærmere. Fra de øvrige 4 retningene er fallet bort fra bygningen.

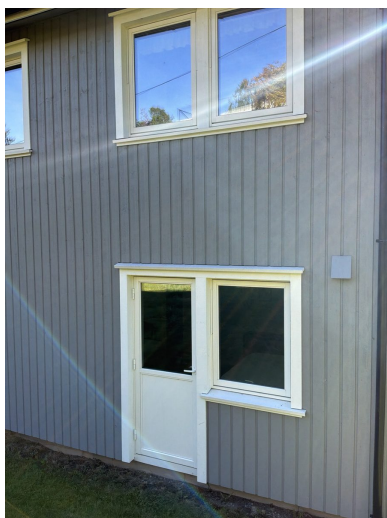
Bilde 3 · Yttervegger / fasade

Utvendig kledning av stående faspanel, malt, opplyst skiftet i perioden 2013–2014. Kledningen fremstår med jevnt malingslag uten synlige sprekker eller råteskader, og er montert utlektet med luftespalte bak. Ved nedre kant er det montert musebånd, men på enkelte partier er båndet ikke korrekt festet, med åpning inn i luftespalten. I forkant av bygget står beplantning i direkte kontakt med panelet. Om lag halvparten av kledningens forventede levetid er medgått, og tilstanden for øvrig er som forventet for alderen.

**Årsak til forhøyet TG:** Mangelfull innfesting av gnagesikring gir åpen adkomst inn i luftespalten bak kledningen. Beplantning inntil panelet holder på fuktighet og reduserer uttørkingen av overflaten, noe som over tid gir økt fuktbelastning på endaved og nedre panelbord.

**Konsekvens:** Gnagere kan komme inn i luftespalten og videre til isolasjon og konstruksjon bak kledningen. Vedvarende fuktbelastning der beplantningen ligger inntil, kan gi malingsskader og på sikt råte i nedre del av panelet.

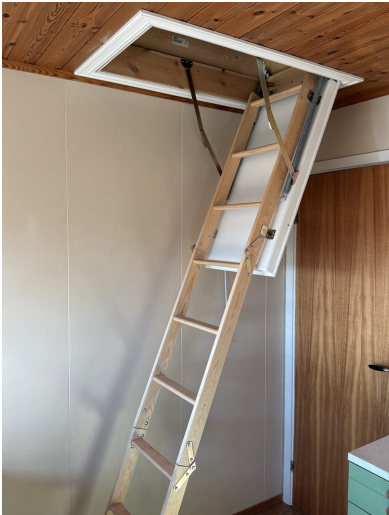
Bilde 5 · Takkonstruksjon/loft

Takkonstruksjon av prefabrickerte fagverkstakstoler i heltre, besiktiget via loftsluke på kjøkken. Synlige takstoler fremstår tørre og uten skjevheter, råte eller tegn til angrep fra trespisende insekter. Undertak av rupanel fra 2021 er tørt og uten fuktskjolder eller svertesopp. Loftsbjelkelaget er etterisolert med innblåst løsisolasjon jevnt fordelt over loftsgulvet. Deler av konstruksjonen utenfor rekkevidde fra luken er ikke tilgjengelig for inspeksjon.

| <b>Lufting av takverk</b><br>TG 1 | Lufting av takkonstruksjonen er anlagt mot takutstikk. Undertaket fremstår tørt, og det er ikke registrert kondensskjolder eller svertesopp i de tilgjengelige delene. Isolasjonen ligger jevnt uten synlig oppfukting i øvre sjikt. |
| <b>Innfelte installasjoner mot kald sone</b><br>TG 1 | Ventilasjonskanal i tekstilkanal er ført gjennom takkonstruksjonen og videre gjennom isolasjonen mot yttervegg. Det er ikke registrert fuktskjolder, kondens eller svertesopp i tilknytning til gjennomføringen. Innfelt belysning mot kald sone er ikke registrert fra loftssiden. |

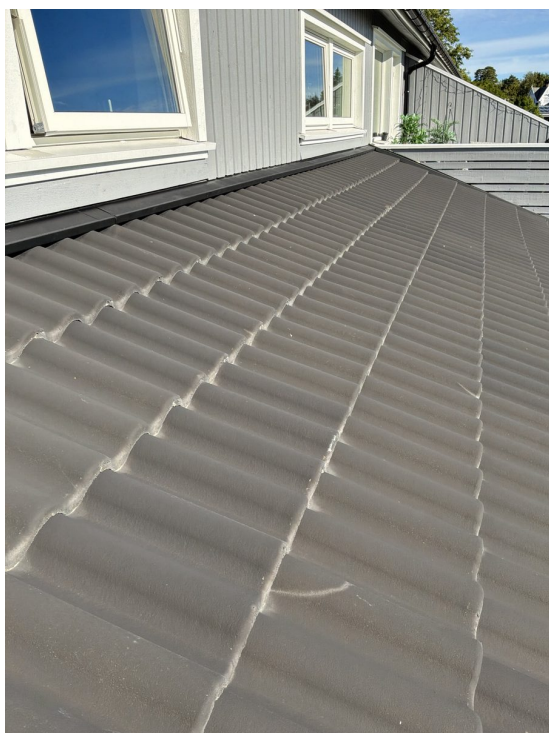
Bilde 8 · Taktekke og beslag

| <b>Takteking/belegg</b><br>TG 1 | Saltak tekket med dobbelkrummet betongtakstein, ifølge eier lagt om i 2021 i regi av borettslaget. Kontrollert fra terrengnivå uten anmerkning — taksteinen fremstår hel, uten sprekker, forskyvninger eller mosegroing. Tekkingen har en alder på cirka 5 år, og kun en mindre del av forventet levetid er medgått. |
| <b>Beslag og gjennomføringer</b><br>TG 1 | Sortmalt beslag mot vindu og vegg fremstår tett ved visuell kontroll, uten korrosjon eller deformasjoner. Under pipe og ildsted er det registrert avvik, og overgangen mellom pipe og takflate er et kjent lekkasjepunkt som følges opp der. |
| <b>Undertak/ventilasjon</b><br>TG 1 | Undertak av rupanel besiktiget fra loft, antatt lagt samtidig med tekkingen. Undertaket fremstår tørt i de tilgjengelige delene, og det er anlagt luftespalter mot takutstikk som gir lufting av takkonstruksjonen. |
| <b>Takstiger og snøfangere (HMS)</b><br>TG 1 | Snøfangere er montert på takflaten, og stigetrinn gir tilkomst til pipe for feiing. Innfestinger fremstår intakte ved visuell kontroll fra terrengnivå. |

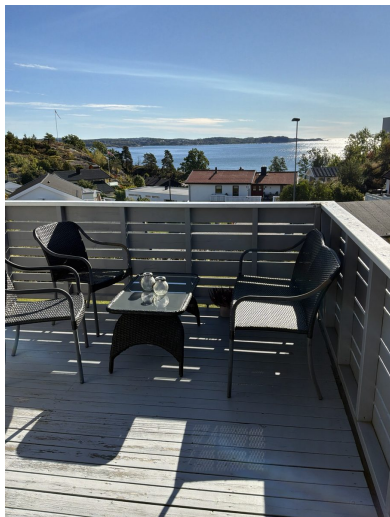
Bilde 9 · Balkonger / terrasser —  
terrasse utsikt

**Konsekvens:** Vann kan trenge ned gjennom festepunktene og videre inn i balkongkonstruksjonen og tilslutningen mot fasaden. Over tid kan dette gi råteskade i bjelkelaget og fuktskade i veggen bak balkongen. Sett opp mot alder er det ingen grunn til å forvente avvik pr nå.

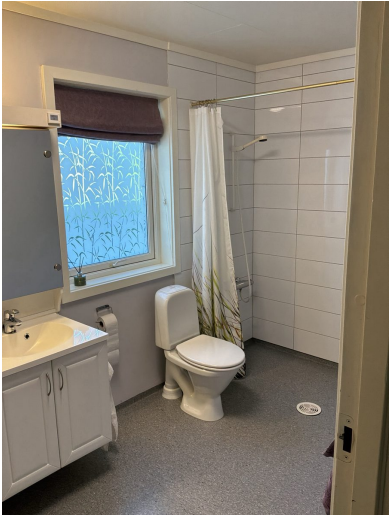
Bilde 12 · Dusjbad

| Prioritet | Avvik | Kostnad | TG |
|---|---|---|---|
| Vedlikehold | Dusjbad – Ventilasjon: Naturlig avtrekk uten vifte gir luftskifte som varierer med temperatur og vindforhold, og fjerner ikke fuktbelastningen fra dusjing i tilstrekkelig grad. | | TG 2 |

| <b>Dokumentasjon vanntett sjikt</b> | <p><i>Dokumentasjon for det vanntette sjiktet foreligger ikke - men selger opplyser at dette er lovet levert fra LABO, og bør således foreligge før salg. Arbeidet opplyses utført av fagpersoner i 2015 i regi av borettslaget.</i></p> |
| <b>Diffusjonstetting mot kald sone</b> | <p><i>Dokumentasjon for diffusjonstetting mot kald sone foreligger ikke. Utførelsen bak overflatene er ikke verifisert, da konstruksjonen ikke er åpnet.</i></p> |

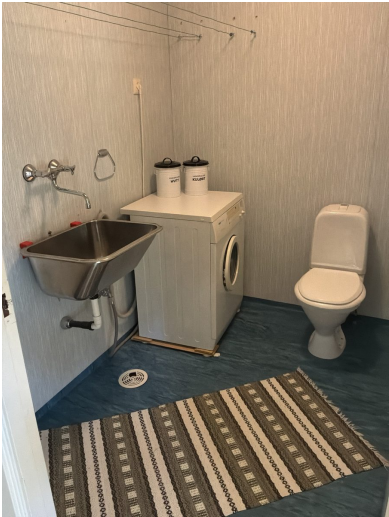
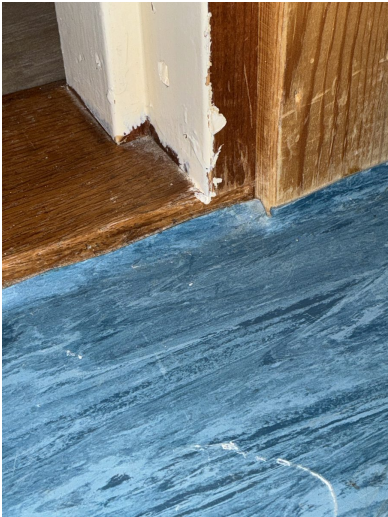
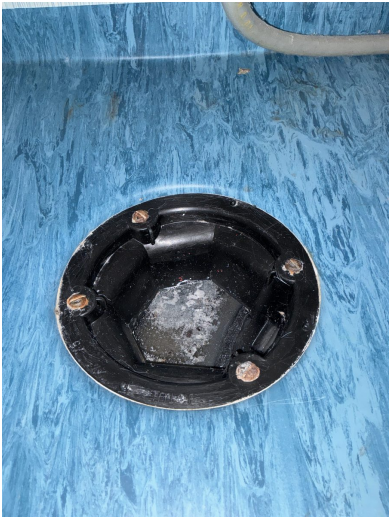
| Prioritet | Avvik | Kostnad | TG |
|---|---|---|---|
| Vedlikehold | Vaskerom – Vegger og himling: Tapet med udokumentert våtromsegenskap i rom med vannbelastning gir usikker fuktbestandighet i veggflaten. Overflatene har vært eksponert for bruksfukt gjennom hele sin levetid uten fornyelse. | | TG 2 |
| Vedlikehold | Vaskerom – Ventilasjon: Oppdriftsventilasjon uten mekanisk avtrekk gir liten og værstyrt luftutskifting, og fuktig luft fra vask og tørking blir stående lenge i rommet. | | TG 2 |

| <b>Dokumentasjon vanntett sjikt</b> | <p><i>Det foreligger ingen dokumentasjon på utført vanntett sjikt for rommet — verken samsvarserklæring, FDV eller annen skriftlig bekreftelse. Utførelsen kan derfor ikke ettergås, noe som er hensyntatt i vurderingen av tettesjiktet.</i></p> |
| <b>Diffusjonstetting mot kald sone</b> | <p><i>Det er ikke fremlagt dokumentasjon på diffusjonstetting mot kald sone.</i></p> |

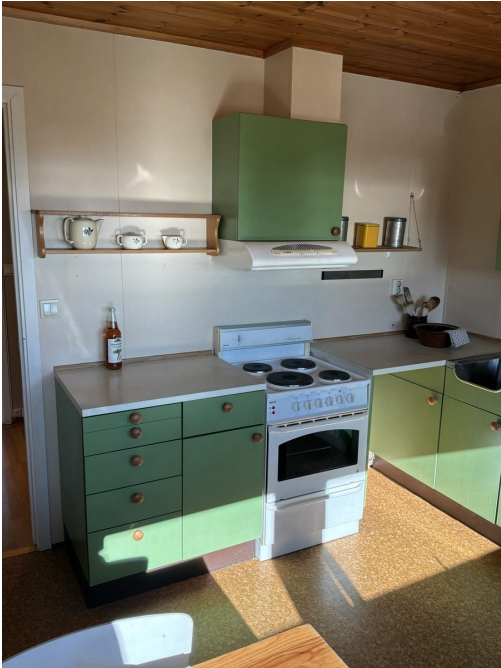
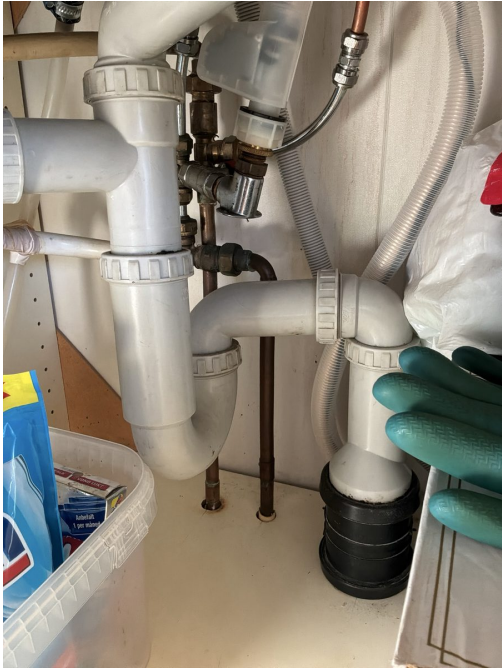
| Prioritet | Avvik | Kostnad | TG |
|---|---|---|---|
| Vedlikehold | Kjøkken – Innredning og utstyr: Der folien har sluppet, står sponplatekjernen udekket og tar opp fuktighet fra søl og damp. Sponplate sveller permanent ved fuktopptak, og skadene lar seg ikke reversere. | | TG 2 |

| Prioritet | Avvik | Kostnad | TG |
|---|---|---|---|
| Vedlikehold | <b>Kjøkken – Overflater – Vegger og himling:</b> Malingssjiktet er nedslitt etter lang brukstid, og der det har flasset av ligger sponplatekjernen udekket. Uten intakt overflatebehandling tar sponplaten lettere opp fuktighet fra romluft og søl. | | TG 2 |

| Vann-/avløp | Trykkvannsrør av kobber og avløpsrør med vannlås av plast under kum. Rørene fremstår uten synlig lekkasje eller korrosjon ved besiktigelse av åpnet benkeskap. Installasjonene er fra byggeår og forventet levetid iht. NS 3600 Tabell C.5 er passert. Lekkasjestopper er ikke montert.<br><b>Årsak til forhøyet TG:</b> Kobberrør tæres innvendig over tid gjennom groptæring, der vannkvaliteten gradvis danner nålstikk-hull. Sammenføyninger og vannlås mister tetthet med alderen.<br><b>Konsekvens:</b> En lekkasje under benken kan pågå skjult i benkeskapet og gi svelling i skrog og fuktskade i gulvkonstruksjonen under. Kjøkkenet har ikke sluk, slik at vann sprer seg videre til tilstøtende rom.<br><b>Tiltak:</b> Eldste vannrør under kum må påregnes skiftet innen få år. Montering av lekkasjestopper og drypptett underlag under kum bør påregnes. |
| Innredning og utstyr | Innredning fra oppføringsåret med fronter, skrog og benkeplate av foliert spon. Stedvis registreres mindre avskalling i folien med svelling i sponkjernen. Hvitevarene er frittstående. Brukstilstanden fremstår gjennomgående grei for alderen, men forventet levetid er passert.<br><b>Årsak til forhøyet TG:</b> Der folien har sluppet, står sponplatekjernen udekket og tar opp fuktighet fra søl og damp. Sponplate sveller permanent ved fuktoptak, og skadene lar seg ikke reversere.<br><b>Konsekvens:</b> Svellingen brer seg videre i platene rundt de skadde partiene, særlig ved kum og komfyr. Utskifting av innredningen må påregnes fremfor delvis reparasjon.<br><b>Tiltak:</b> .<br><b>Levetid:</b> <div><div></div></div> 164 % • 41/25 år |

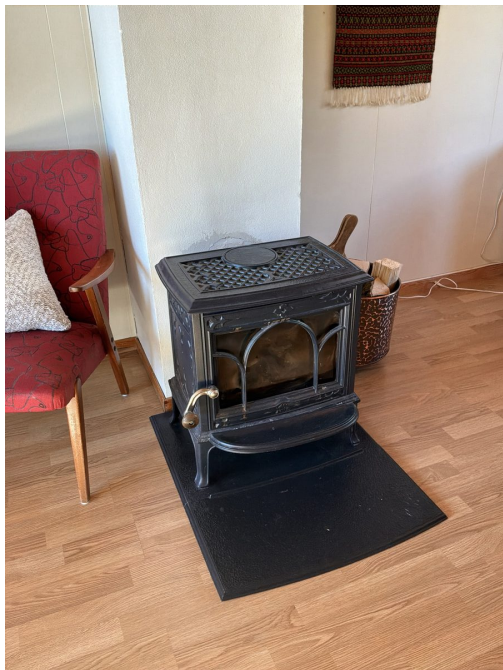
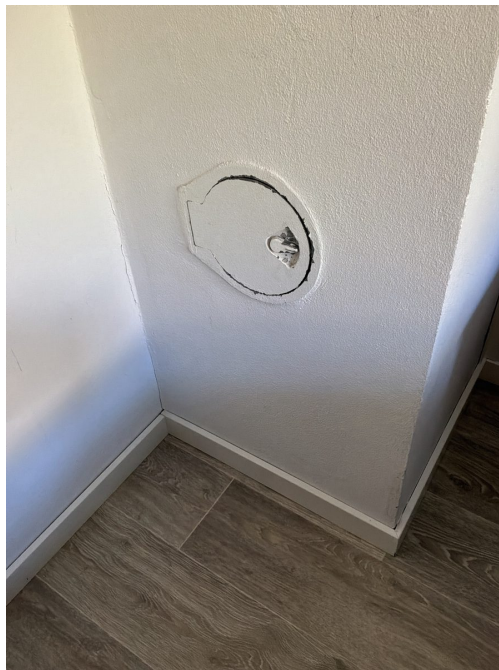
| Prioritet | Avvik | Kostnad | TG |
|---|---|---|---|
| Vedlikehold | <b>Ildsteder og skorsteiner – Pipe og ildsted – Samlet vurdering:</b> Sprekkdannelsen i pusslaget rundt sotluken er forenlig med bevegelse i overgangen mellom luke og murverk kombinert med aldersbetinget svekkelse av pussen. Manglende tilsynsdokumentasjon nyere enn fem år gjør at pipeløpets tetthet ikke kan vurderes ut over det visuelt tilgjengelige. | | TG 2 |

Fyringsanlegget består av vedovn av typen Jøtul 100 tilknyttet teglstenspipe med pusset overflate. Iht. feierrapport ble pipe og ildsted kontrollert i 2005, med feiehyppighet fastsatt til hvert annet år og adkomst for feier fra tak. Senere tilsynsdokumentasjon foreligger ikke.

| <div>Pipe og ildsted – Samlet vurdering</div> <div>TG 2</div> | <p>Pusset og malt pipestokk med sotluke i pipevangen i 1.etg. Sprekk registrert i pusslaget rundt sotluken, samt mindre avskalling i puss på vegg bak ildstedet. Frittstående vedovn av støpejern med glassdør står på ildfast gulvplate over gulvbelegg, uten synlige skader på ovn eller overgang mot pipe. Peisen ny i 2001 i følge selger. Iht. fremlagt feierrapport ble anlegget kontrollert i 2005 uten registrerte feil eller mangler, med feiehyppighet hvert annet år og adkomst for feier fra tak. Nyere tilsynsdokumentasjon foreligger ikke. Pipeløpet er ikke kontrollert innvendig, og skorsteinen over tak er ikke besiktiget i sin helhet.</p> <p><b>Årsak til forhøyet TG:</b> Sprekkdannelsen i pusslaget rundt sotluken er forenlig med bevegelse i overgangen mellom luke og murverk kombinert med aldersbetinget svekkelse av pussen. Manglende tilsynsdokumentasjon nyere enn fem år gjør at pipeløpets tetthet ikke kan vurderes ut over det visuelt tilgjengelige.</p> <p><b>Konsekvens:</b> Dersom sprekken utvikler seg, kan overgangen ved sotluken bli utett slik at røygass og sot slipper ut i rommet. Røygass inneholder karbonmonoksid, som ikke kan luktes eller sees, og utettheter i pipa gir også økt brannrisiko.</p> <p><b>Tiltak:</b> Sprekk i puss rundt sotluke utbedres og overgangen tettes innen få år. Tilsyn og feiing bestilles fra brannforebyggende enhet, slik at pipeløpets tetthet blir vurdert.</p> <p><b>Levetid:</b> <div></div> 83 % • 25/30 år</p> |

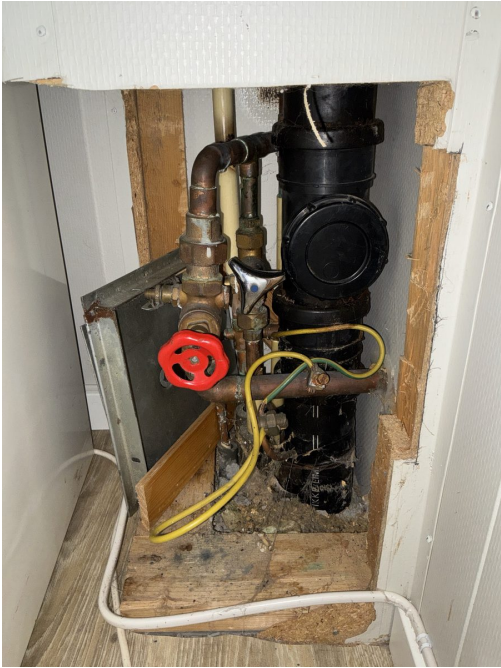
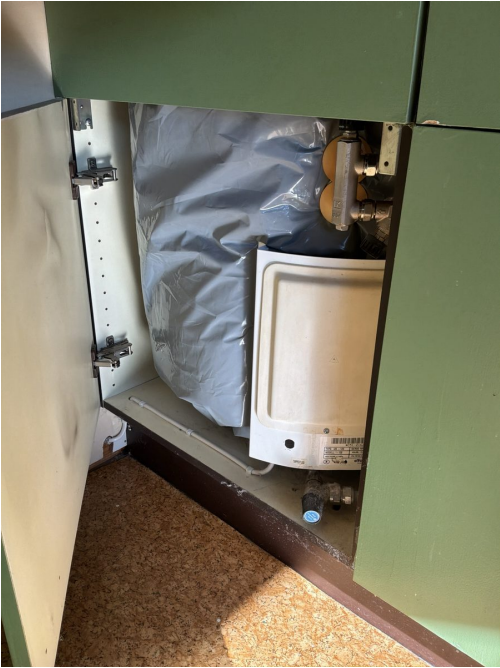
| Prioritet | Avvik | Kostnad | TG |
|---|---|---|---|
| Vedlikehold | <b>VVS – Vannledninger:</b> Kobberrør tæres innenfra ved groptæring, en lokal korrosjon styrt av vannkvalitet og vannhastighet, som ikke er synlig utenpå røret. Rørene ligger uten varerør direkte i konstruksjonen, slik at en lekkasje ikke ledes ut i et kontrollert punkt. | | TG 2 |

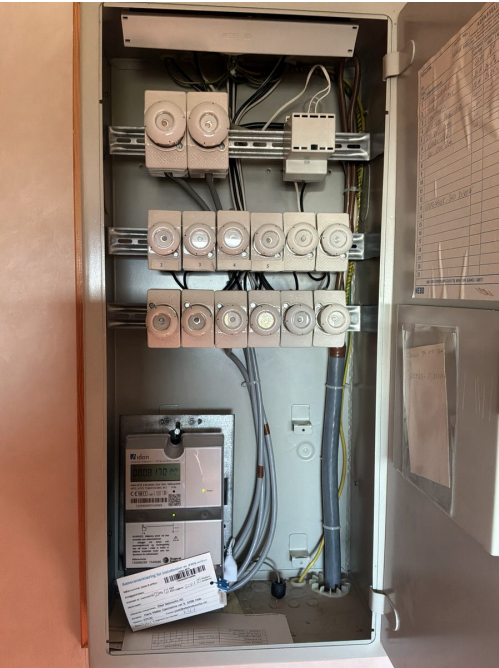
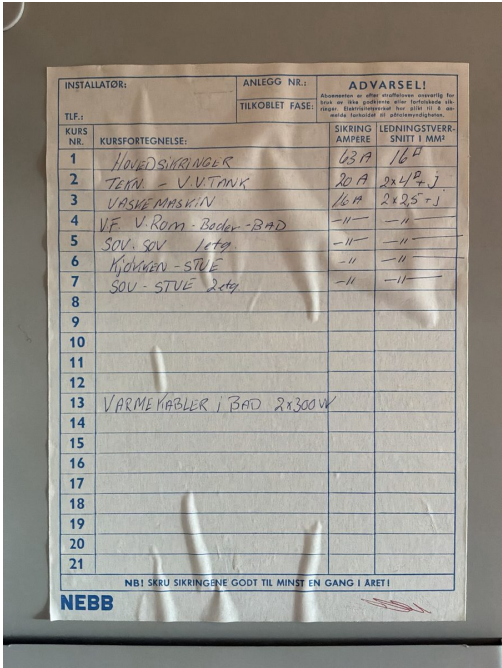
I henhold til NS 3600 (jf. forskrift om tryggere bolighandel § 2-18) skal det ved registrerte avvik på elektrisk anlegg gis anbefaling om kontroll av en kvalifisert elektrofaglig person. Dette er en standardisert anbefaling som følger av regelverket, og innebærer ikke i seg selv at takstmannen har vurdert avviket som alvorlig.

Det elektriske anlegget er kun besiktiget visuelt uten inngrep eller elektrisk måling; en teknisk kontroll av anlegget er ikke utført.
