# Tilstandsrapport

## Rekkehus

Ymers vei 17 B  
0588 OSLO  
Gnr./Bnr.: 86/526  
Oslo kommune

Rapportdato: 26.09.2026  
Befaringsdato: 23.09.2026  
Referansenummer: 15086257

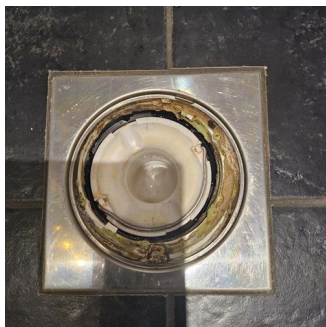
Tettesjiktets tilslutning til sluk - Sluk bad

| | Tettesjiktets tilslutning til sluk | Grunnet plassering av varmtvannsbereder er det ikke mulig å foreta en fullgod undersøkelse av sluket. Konsekvensen er at eksakt utførelse av tettedetaljer og lekkasjesikkerhet derfor er ukjent. Foreslått tiltak er videre undersøkelser for å kartlegge dagens tilstand, utførelse og avdekke om det er behov for utbedringer eller andre nødvendige tiltak. |
