# Tilstandsrapport

3-roms leilighet i bygningens 2. etasje

Christies gate 26 B, 0557 OSLO

# gnr. 227, bnr. 69, snr. 6

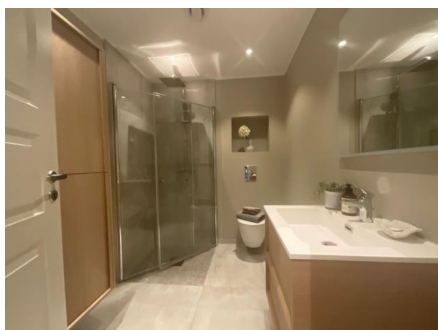
## 2. ETASJE > BAD

For å redusere risiko for fuktbelastning og skader, samt for å ivareta våtrommets funksjon og levetid, anbefales følgende:

- Sørg for god og regelmessig gjennomlufting av våtrommet slik at fuktighet effektivt ledes ut.
- Vær oppmerksom på at fuktige våtrom gir økt risiko for soppdannelse og jordslag.
- Tørk opp vannsøl på gulv og andre flater for å begrense fuktspredning.
- Utfør jevnlig rengjøring av fliser, fuger og sanitærutstyr for å opprettholde funksjon, farge og overflater.
- Ventilasjonsventil bør demonteres og rengjøres ca. én gang per år for å hindre tilstopping av støv og smuss.
- Unngå i størst mulig grad boring gjennom fliser i våtsoner. Dersom boring likevel utføres, må gjennomføringer tettes korrekt med godkjent våtromssilikon for å hindre fuktinntrengning.

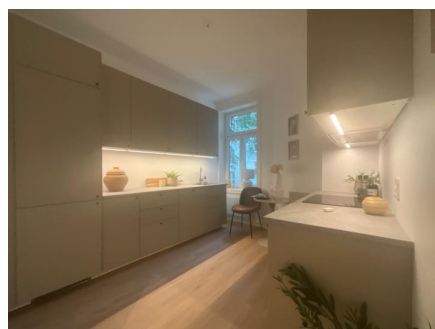
## 2. ETASJE > KJØKKEN

- Det er påvist at eventuelt lekkasjevann fra rør-i-rør-systemet over himlingen på badet ikke ledes tilfredsstillende til rom med sluk.

Manglende kontrollert bortledning av eventuelt lekkasjevann kan medføre at en lekkasje ikke blir oppdaget i tide. Dette gir økt risiko for fuktpåvirkning og skader i himling og tilstøtende konstruksjoner før forholdet oppdages.

Det anbefales å etablere et tett fordelerskap med overløp som gir kontrollert avrenning til rom med sluk. Som et kompenserende tiltak kan det vurderes å montere lekkasjevarsler med automatisk vannstopp for raskt å stoppe vannet ved en eventuell lekkasje.

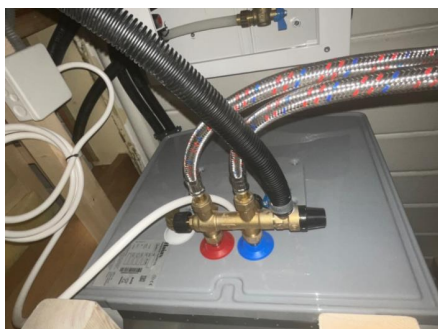
Tilstandsgrad er satt ut fra en helhetlig vurdering samt alder på bereder.

Det er en generell anbefaling at det installeres lekkasjevarsler med stoppventil rundt berederen.
