Mosvingen 73, 2072 DAL  
3240-92/905/0/2

Befaringsdato: 05.06.2026

Rapportdato: 07.06.2026

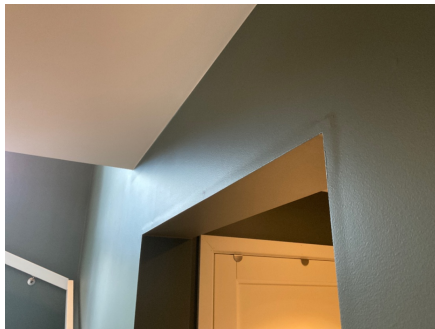
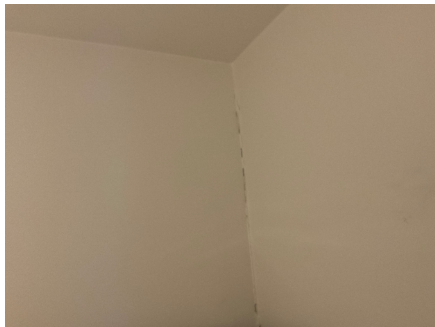
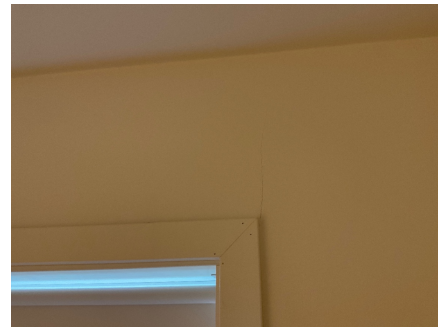
Det er observert riss og mindre sprekker i innvendige vegger og/eller himlinger. Rissene vurderes å være relatert til naturlige bevegelser i konstruksjonen og materialsvinn. Det er registrert mindre sår og overflateskader enkelte steder. Noe riper i trappetrinn. Skadene vurderes som kosmetiske og har ingen vesentlig betydning for funksjon eller konstruksjonens levetid. Ingen umiddelbare tiltak anses nødvendig. Videre overvåking anbefales.

TG1 gis på bakgrunn av en samlet vurdering, der observasjonene ikke utgjør avvik av vesentlig betydning, men likevel avviker fra en tilstand uten merknader.
