# Johs C Liens gate 33

# Tilstandsrapport

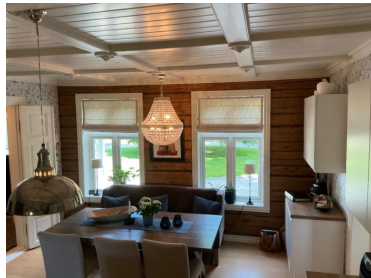
Originale tømmervegger.

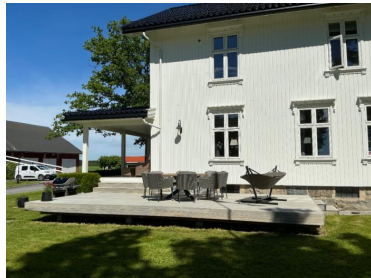
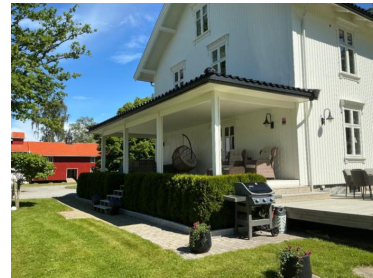
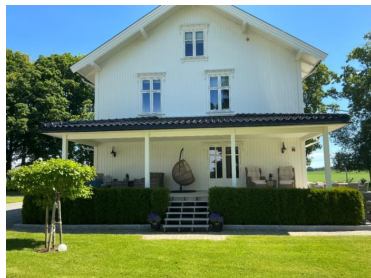
## Utvendige trapper

- Mangelfull sikring kan føre til fallulykker eller at personer mister støtte, med fare for alvorlig skade.
- Rekkverk må monteres for å lukke avviket.

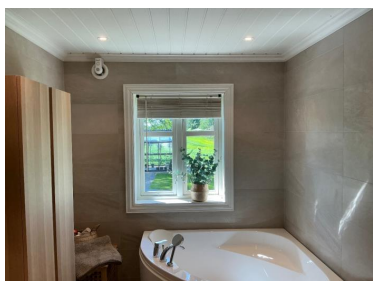
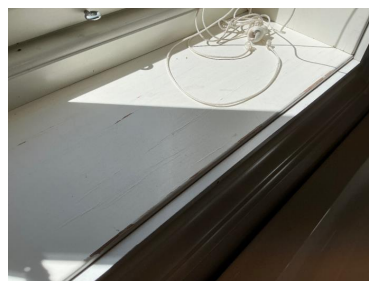
## 1. ETASJE > BAD

### ! TG 2 Overflater gulv

- Avvik i høydeforskjell eller fall på våtrommet kan føre til at vann ikke ledes korrekt mot sluk. Dette øker risikoen for vannansamlinger, fuktinntrengning og påfølgende skader på konstruksjon og overflater.

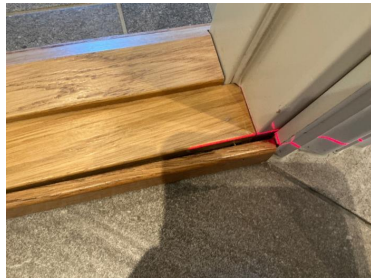
Ikke oppbrett av membran på terskel.

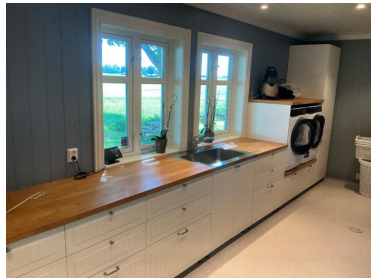
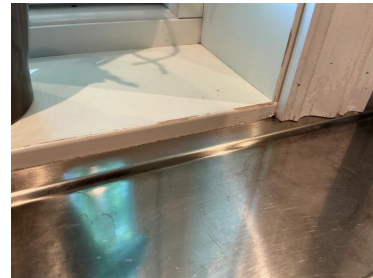
## 1. ETASJE > VASKEROM

### TG 2 Overflater gulv

• Til tross for avviket i fall/høydeforskjell til sluk, vil gulvet fortsatt kunne lede vann mot sluket, men med redusert effektivitet. Dette kan potensielt øke risikoen for vannansamling i enkelte områder av våtrommet.
