# Snekkerstubakken 15

# Tilstandsrapport

Befaringsdato: 04.08.2026

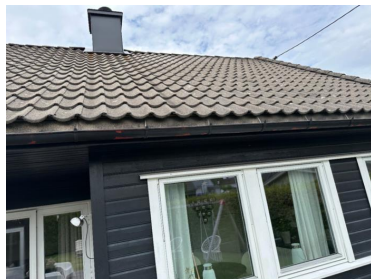
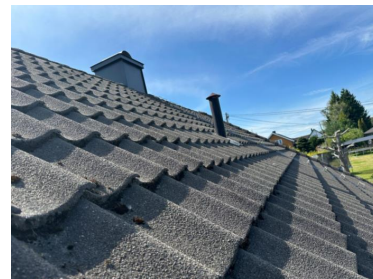
- Når vanntette sjikt på tak begynner å bli gamle, øker risikoen for lekkasjer. Dette kan føre til omfattende og kostbare reparasjoner av underliggende konstruksjoner dersom en ikke foretar tiltak på konstruksjonene før dette oppstår.
- Overvåk tilstanden jevnlig. For å få tilstandsgrad 0 eller 1 må vanntett sjikt på tak skiftes ut, men tidspunktet for når dette er nødvendig er vanskelig å si noe om.

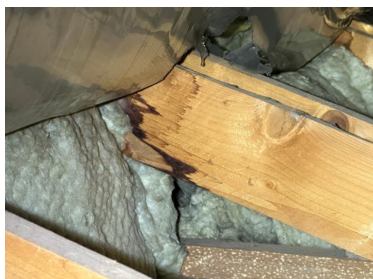
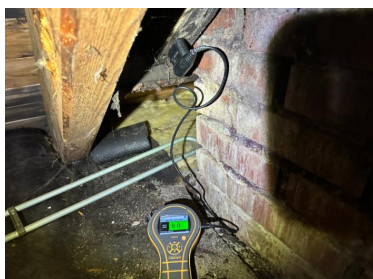
- Det må gjøres nærmere undersøkelser
- Dårlig ventilering kan føre til opphopning av fukt, med risiko for kondens, mugg- og råteskader i konstruksjonen.
- Det anbefales å forbedre ventilasjonen i takkonstruksjonen for å sikre tilstrekkelig luftgjennomstrømning og redusere fuktbelastning.

Det er utført stikkprøvevis fuktmålinger uten at det ble registrert forhøyede fuktverdier i de kontrollerte målepunktene. Målingene er kun stikkprøver og gir ikke grunnlag for å utelukke at det kan forekomme forhøyede fuktverdier andre steder i konstruksjonen.

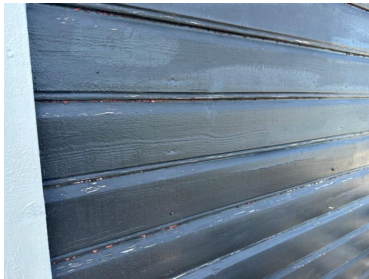
- Mangelfull overflatebehandling gjør treverket mer utsatt for opptak av fukt og værpåvirkning. Dersom forholdet ikke vedlikeholdes, kan dette over tid føre til økt oppsprekking, deformasjoner og utvikling av råteskader, med redusert levetid for kledningen som følge. Løs maling bør fjernes, og kledningen bør rengjøres og overflatebehandles på nytt. Treverk bør samtidig kontrolleres for begynnende råteskader, og skadde bord skiftes ved behov.

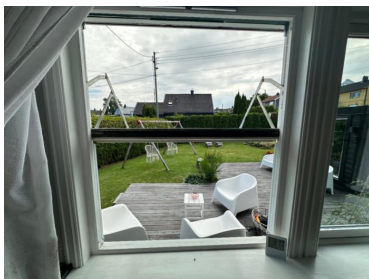
- Slitte karmen og sprekker kan føre til redusert tetthet, fuktinntrenging og videre nedbrytning av treverket.
- Det må påregnes noe vedlikehold og at enkelte vinduer må skiftes ut.

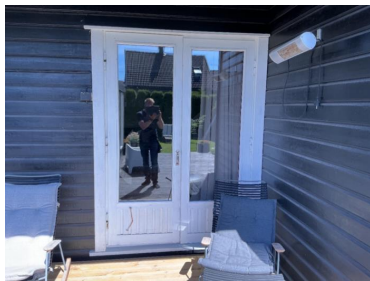
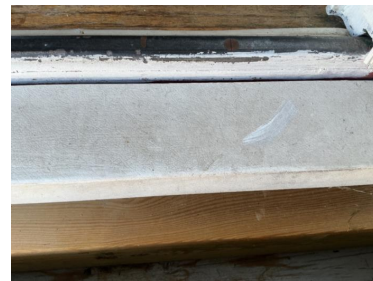
- Terskelbeslag er ikke montert korrekt. Det anbefalles å utføre tiltak for å lukke avviket.
- Utetthet mellom dørblad og karm kan føre til trekk, varmetap og risiko for fuktinntrenging.
- Dører må justeres for å sikre normal funksjon.

Glippe mellom beslag og dør

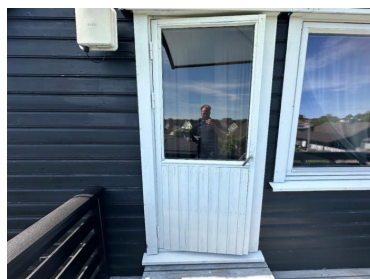
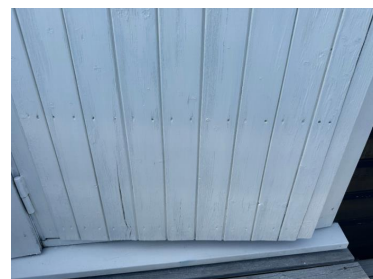
- Værslitte karm og sprekker kan føre til redusert tetthet, fuktinntrenging og videre nedbrytning av treverket.
- Det må påregnes noe vedlikehold og at enkelte dører må skiftes ut.
- Det anbefales å justere, vedlikeholde eller utbedre dører for å sikre normal funksjon.

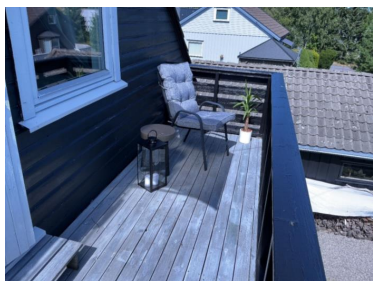
- Eldre tettesjikt har økt risiko for svikt, med fare for lekkasjer og fuktskader i konstruksjonen.

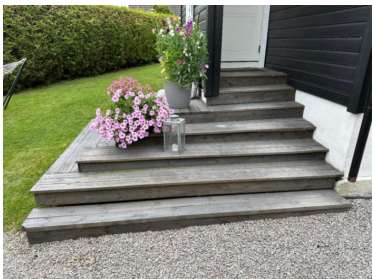
- Mangelfull sikring kan føre til fallulykker eller at personer mister støtte, med fare for alvorlig skade.
- Rekkverk må monteres for å lukke avviket.

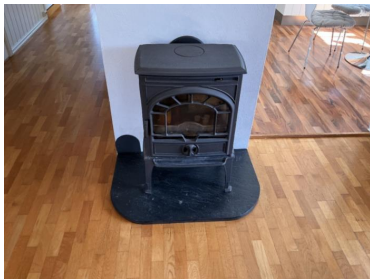
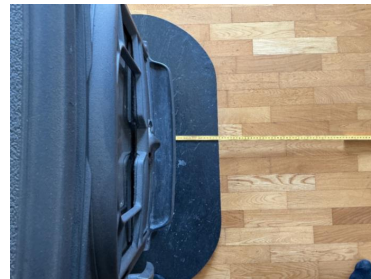
- Avstanden mellom ildstedet og brennbart materiale er for liten og øker risikoen for overoppheting og antennelse. Dette medfører brannfare og kan utgjøre fare for liv og helse.

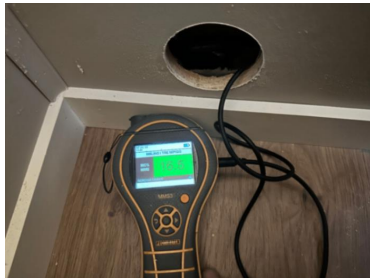
- Vedvarende fukt kan medføre fuktskader og mikrobiell vekst. Avfukter begrenser fuktbelastningen, men fjerner ikke årsaken. Årsaken til fuktilførselen bør undersøkes og nødvendige fuktsikringstiltak vurderes.

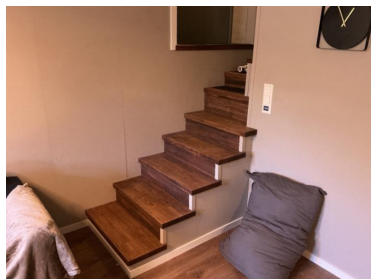
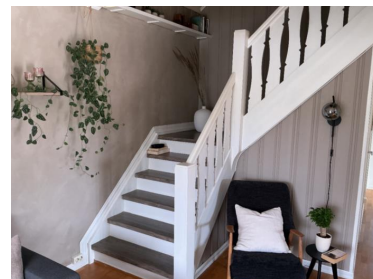
- Mangelfull sikring kan føre til fallulykker eller at personer mister støtte, med fare for alvorlig skade.
- Manglende rekkverk kan redusere muligheten for støtte ved ferdsel i trappen. Forholdet kan medføre økt risiko for fallulykker og personskaade, særlig for barn, eldre og personer med nedsatt balanse.

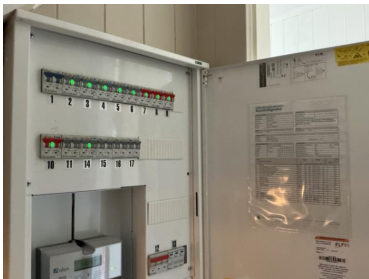
- Det er observert at kursbetegnelse i sikringsskapet ikke samsvarer med de faktiske kursene/installasjonene.

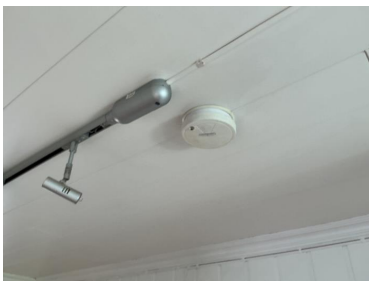
- Det anbefales å kontrollere og utbedre håndslukkeutstyret slik at det oppfyller gjeldende krav. Defekt eller mangelfullt utstyr bør repareres eller skiftes ut for å sikre tilstrekkelig brannsikkerhet.

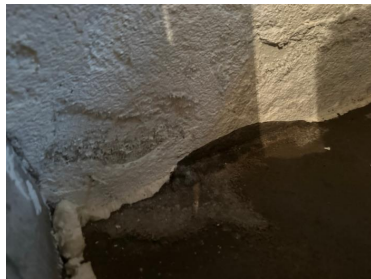
- Avflassing og utfelling kan indikere fuktpåvirkning i konstruksjonen, med risiko for videre nedbrytning av overflater og materialer.
- Det anbefales å utføre nærmere undersøkelser.

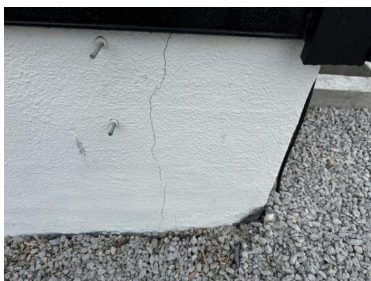
- Sprekker i grunnmuren kan føre til fuktinntrenging og i noen tilfeller indikere bevegelser eller svekket konstruksjon.
- Lokal utbedring må utføres.
