# Tilstandsrapport

levert av Anticimex AS

Holstlia 18  
9510 ALTA  
Gnr./Bnr.: 32/536  
Seksjonsnr. : 1  
Alta kommune

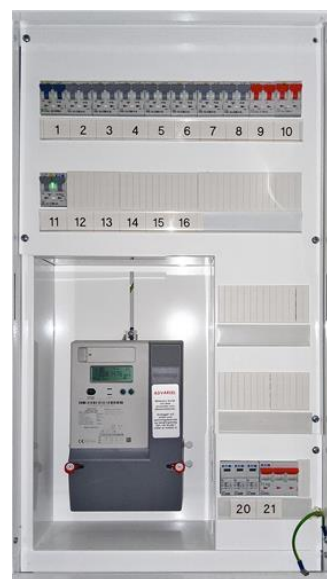
Forenklet vurdering av det elektriske anlegget -  
[Sikringsskap leilighet]

Forenklet vurdering:  
Er det synlige tegn til merker på kontakt (plugg) til varmtvannsbereder: Nei.  
Er det synlige tegn på varmeskader (termiske skader): Nei.  
Er det synlige tegn på utette kabelinnføringer i inntak og/eller sikringsskap: Nei.

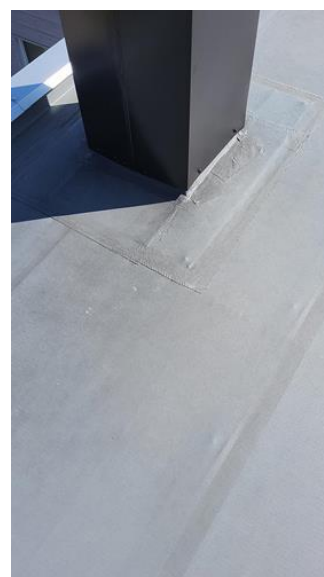
Konstruksjon - [Området uten tilstrekkelig underlag]

Det registreres enkelte plater ved pipe som ikke er skjøtet med tilstrekkelig underlag og kan oppfattes som løse. Forholdet kan medføre risiko for skader i takteking. Tiltak må påregnes.
