# Tilstandsrapport

Våningshus

Kringelveien 383, 8407 SORTLAND

Oppdragsnr.: 15661-3385

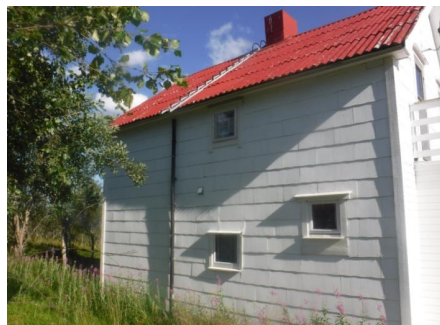
Tekke som er av eternitt fra byggeår må fornyes samt takrenner. Avviket må lukkes.

**Kostnadsestimat: 50 000 - 100 000**

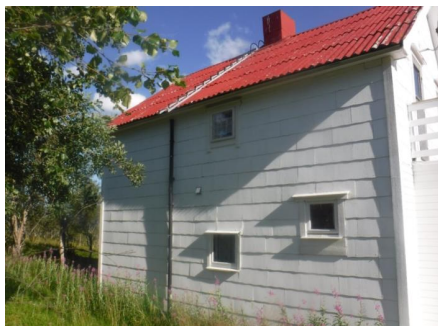
Yttervegger oppført i uisolert bindingsverk, utvendig kledd med eternitt og trekledning. Vinduer av typen 1- lags glass.

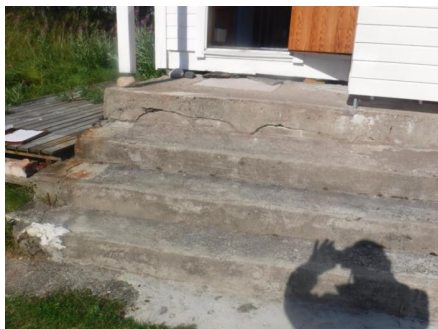
- Rekkverkshøyder er under dagens forskriftskrav til rekkverk i trapper.
- Det er avvik:

Mangler rekkverk

**Kostnadsestimat: 10 000 - 50 000**

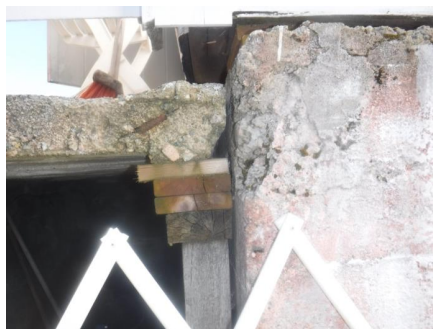
Mangler bæring

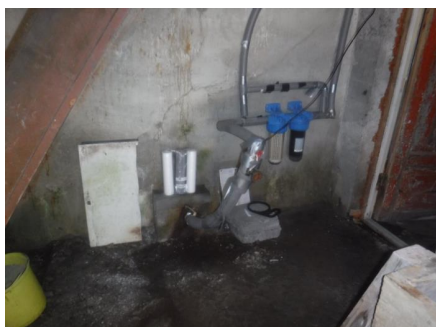
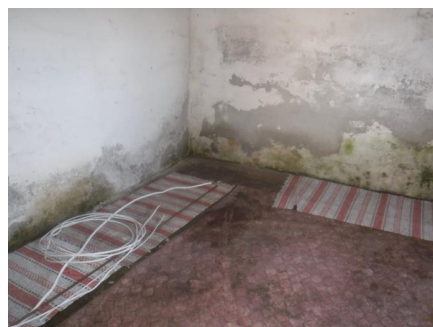
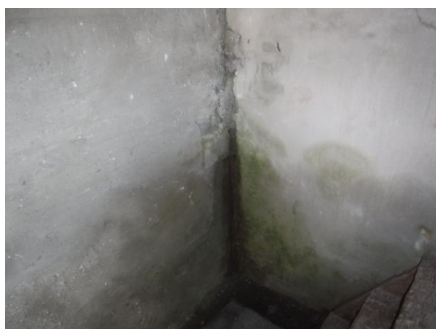
- Det er påvist andre avvik:

For å hindre vanninntregning i kjeller dreneringen fornyes.

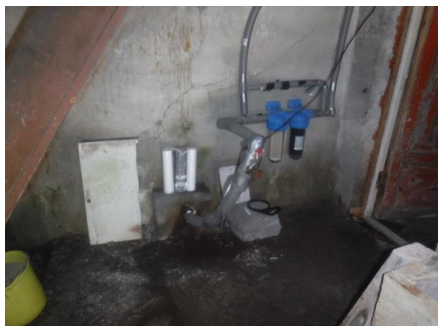
## Avløpsrør

- Tidspunkt for utskiftning av vannledninger nærmer seg.
- I forbindelse med oppgradering av våtrom vil det være naturlig med utskiftning av rør.

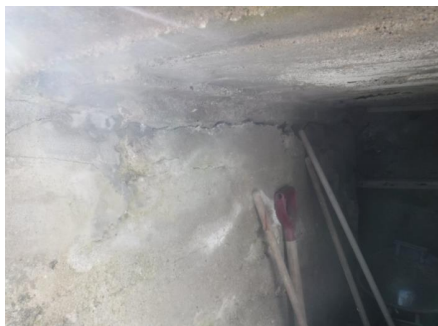
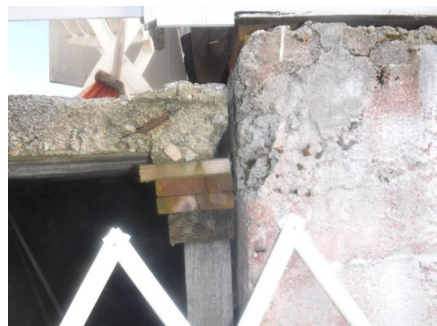
- Det er registrert skråriss som er symptom på setninger.
- Det er registrert utsigning av masser under grunnmuren.
- Grunnmuren har sprekke-dannelser.

Fundamentet//mur under repos ved utvendig trapp større setninger og må utbedres omgående. Avviket må rettes på.

- Påviste skader må utbedres.
- Lokal utbedring må utføres.

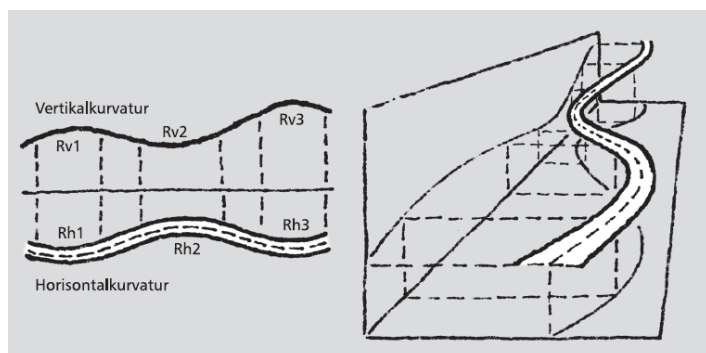
Figur 2: viser forskjell på vertikal kurvatur (høybrekk og lavbrekk) og horisontal kurvatur (svinger)

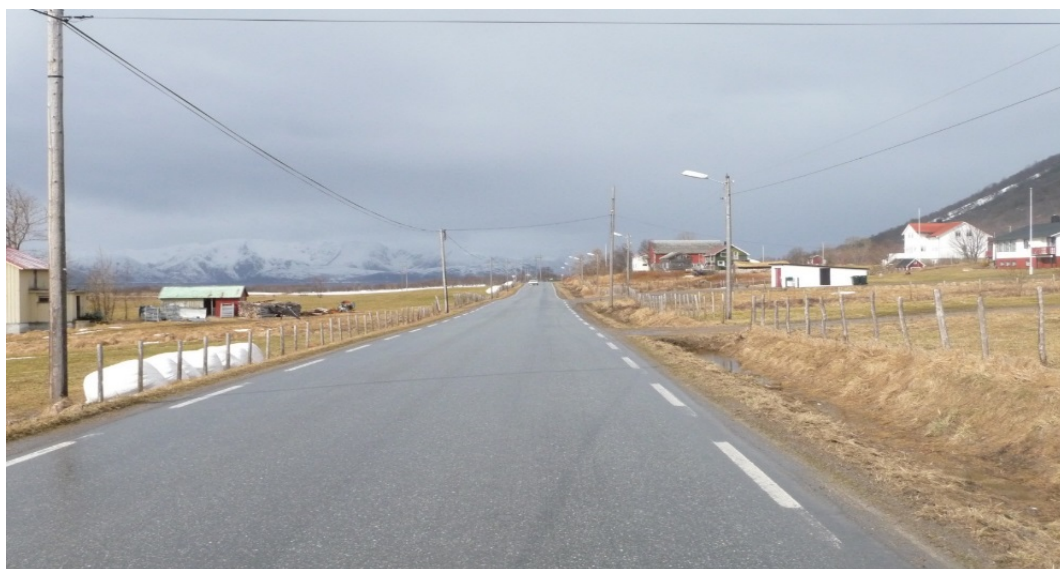
Innenfor planområdet er det en del infrastruktur tilhørende kabeletatene, det er i hovedsak luftlinjer fra Vesterålskraft og Telenor. Det er også en del veglysanlegg i området der det er noe fellesføring i stolpene med Vesterålskraft. Det er også noen kabler som krysser vei.

Figur 4: Bildet viser noe av kabeletatene infrastruktur langs eksisterende veg. Foto: Statens vegvesen.

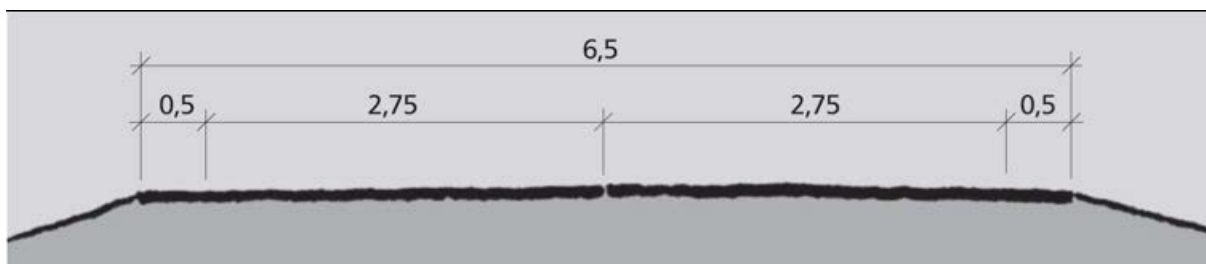
Kvalsaukan behøves også 1 m bredde for rekkverk på begge sider av veganlegget, inn mot brua.

Figur 11 viser normalprofil for veg etter U-Hø1 standard

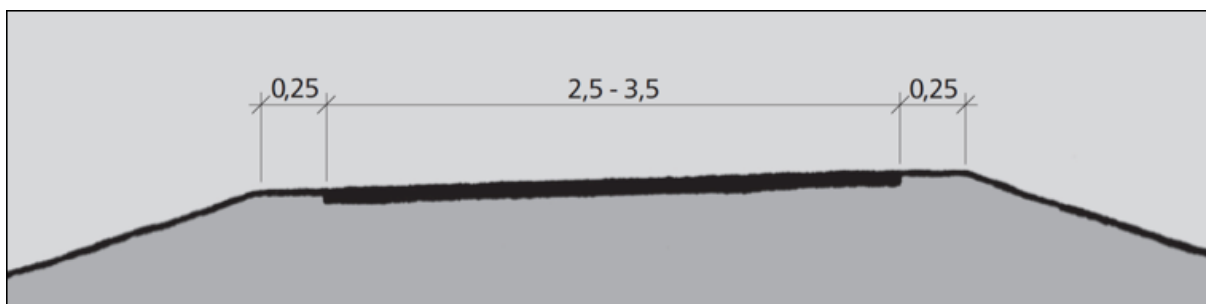
Gang- og sykkelvegen dimensjoneres i det vesentlige utelukkende for gående og syklende. Langsgående motorisert ferdsel her begrenses til drift og vedlikehold, og kun stedvis adkomst for enkelte avkjørsler. Det tilrettelegges for 3 meter bred kjørebane med 0,25 m skulder på sidene, total bredde 3,5 m.

Figur 12 viser normalprofil for gang- og sykkelveg

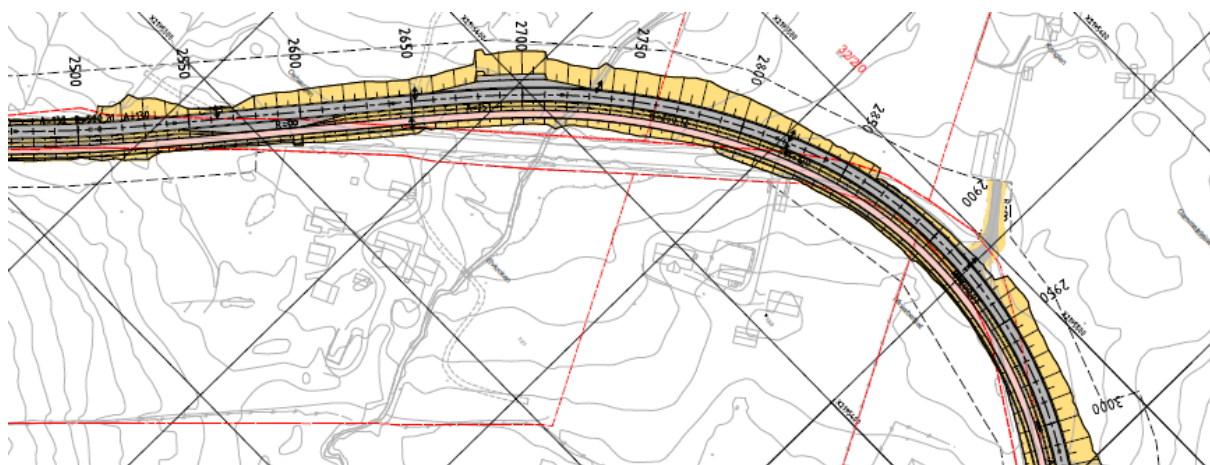
Kringelsvingen blir lagt om slik at det blir en bedre kurvatur.

Figur 13: Utsnitt viser foreslått veglinje i Kringelsvingen. Røde stipla linjer viser hvor vegen går i dag.

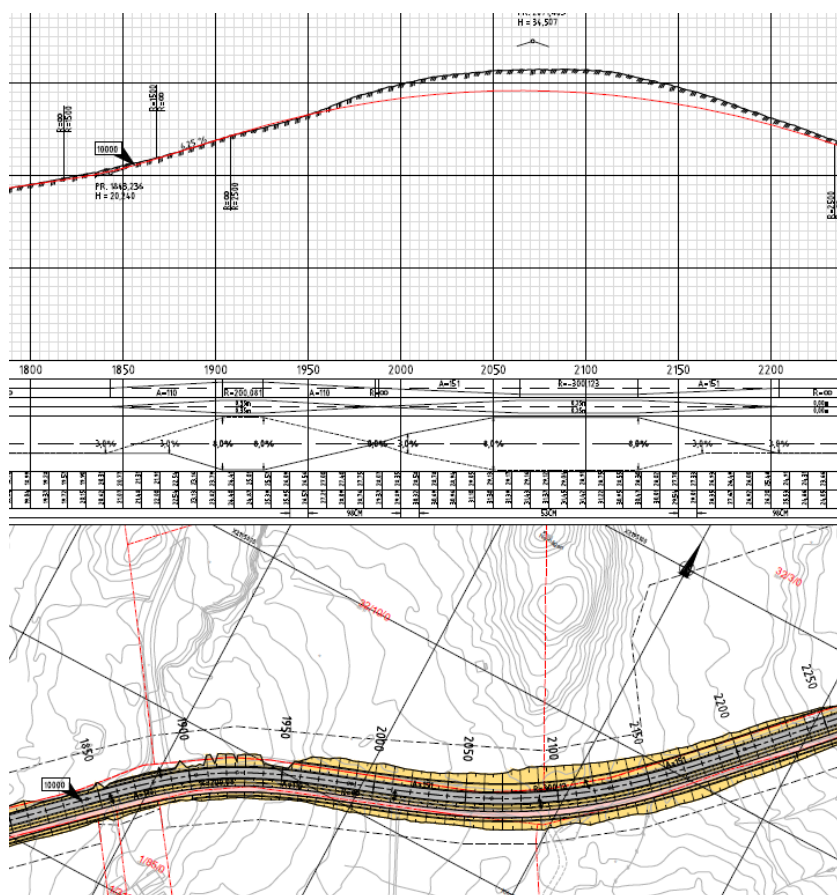
Bakketoppen ved Kringelhøgda blir slaket ut med en større vertikal kurvatur kombinert med senket vegnivå inntil 2,5m.

Figur 14 viser området der bakketoppen slakes ut
