Tilstandsrapport

Friggs vei 11
1654 SELLEBAKK
Gnr./Bnr.: 609/269
Fredrikstad kommune

Enebolig
Bruksareal: 95 m²

Befaringsdato: 09.10.2025

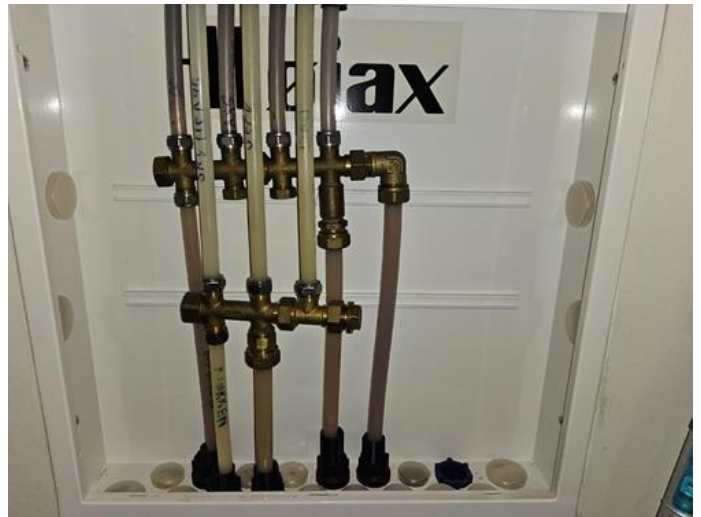
Tekniske anlegg, VVS anlegg (Sjekkpunkter utover det som er inkludert i andre rom) - [Fordelerskap rør-i-rør system]

TG 2	Vannrør	Vannrørene er ikke plugget mot varerør. Av denne grunn kan eventuelt lekkasjevann fra rør-i-rør system forårsake følgeskader. Det er ikke montert automatisk lekkasjestopper for å begrense eventuelle lekkasjer fra vanninstallasjoner.

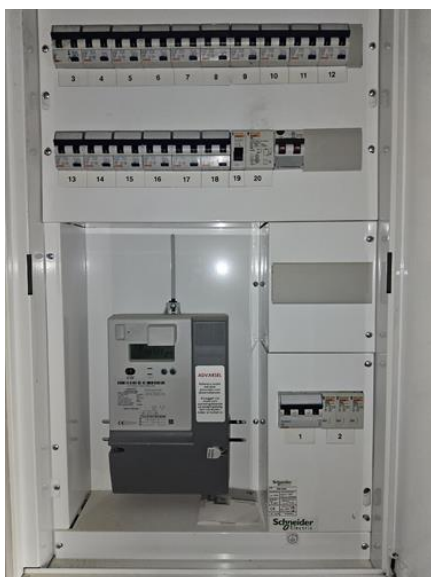
Elektrisk anlegg - [Sikringskap]

TG 2 Forenklet vurdering av det elektriske anlegget	Det er kun fremlagt samsvarserklæring på deler av utførte arbeider på det elektriske anlegget (tilstandsgrad 2 settes i henhold til NS3600). Det er gjennomført en forenklet vurdering av det elektriske anlegget, uten at det er registrert åpenbare avvik. Med bakgrunn i at det ikke har vært utført el-tilsyn/utvidet el-kontroll av boligen i løpet av de siste fem år, anbefales det på et generelt grunnlag at dette gjennomføres.
--	---	--

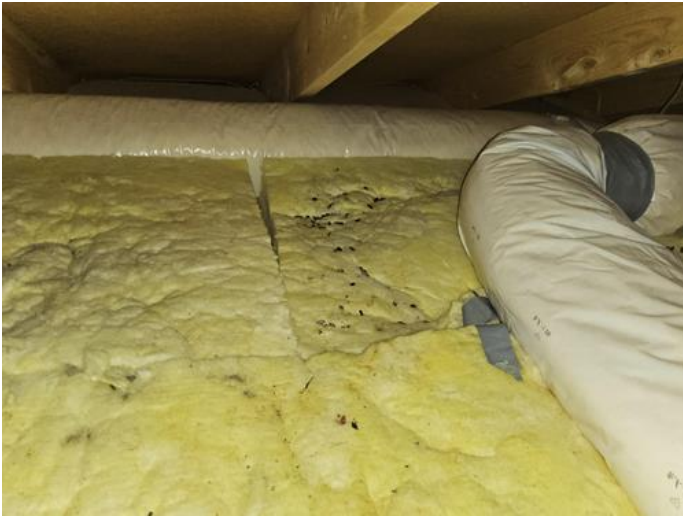
Kommentar - [Spor etter aktivitet av gnagere]

**TG 2** Konstruksjonsoppbygging | Det er observert spor etter aktivitet av gnagere. Ytterligere undersøkelser for å avdekke skadeomfang og aktuelle tiltak bør påregnes.

Ref. punkt under "Lof" kan det ikke utelukkes feil i konstruksjonen som tillater gnagere i å komme inn. Det er ikke funnet vesentlige avvik på befaringstidspunktet, men videre undersøkelser anbefales for å avdekke omfang.
