# Tilstandsrapport

Andelsleilighet

Korsgata 25 F, 0551 OSLO

# gnr. 228, bnr. 136

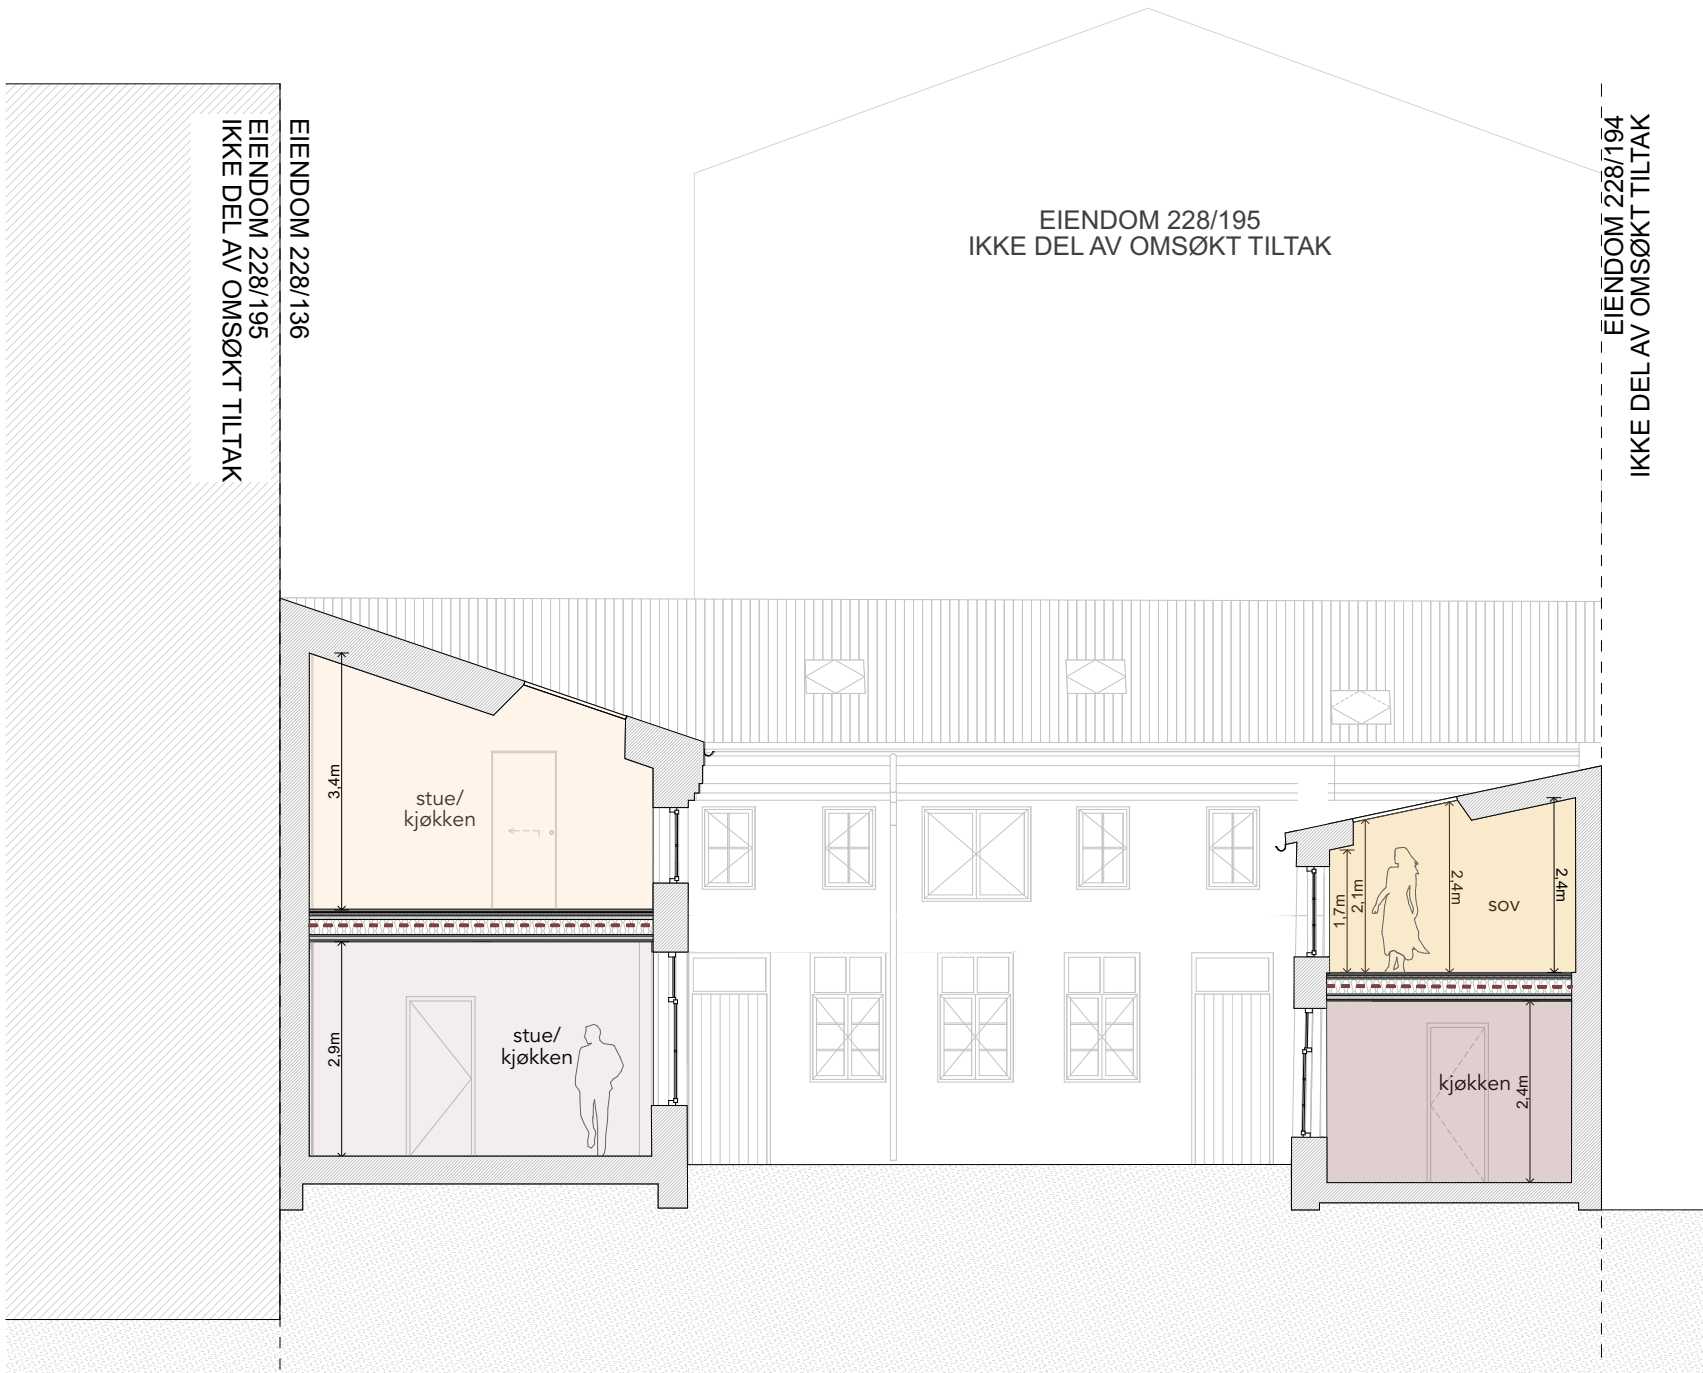
| Korsgata 25 | 2023-44 | Korsgata 25 AS | Korsgata 25<br>0551, Oslo<br>G.nr/ B.nr: 228/136 | Snitt C-C Tversnitt | Endringsøknad | A30-03 | 24.03.2026 | 1:100 | REV. C |

- Leilighet 1
- Leilighet 3
- Leilighet 4
- Leilighet 5
