Tilstandsrapport

Boligbygg med flere boenheter

Slåttvegen 8 B, 2827 HUNNDALEN

Oppdragsnr.: 22479-1041

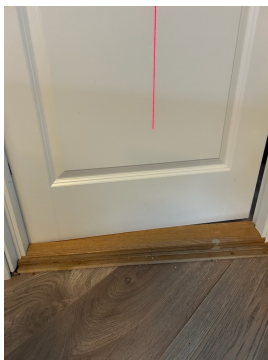
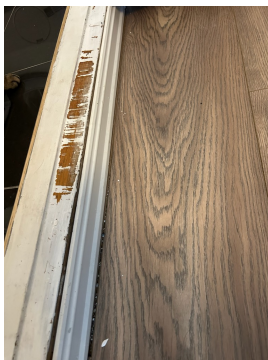
- Det er påvist avvik som tilsier at det bør foretas tiltak på enkelte dører. Døren inn til soverommet og døren til badet tar i karmen.

Dørblad tar i terskel.

Dørene bør justeres slik at de går fritt i karmen, for å unngå ytterligere slitasje og sikre normal funksjon. Dersom tiltak ikke utføres, kan det føre til økt slitasje på dørbblad og karm, samt redusert brukervennlighet.

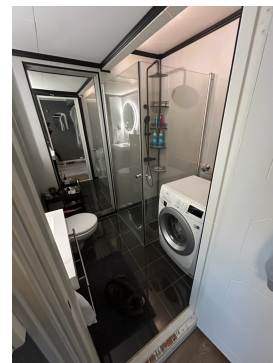
Oversiktsbilde av bad.

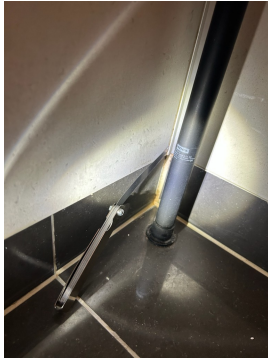
Baderomsplatene er ikke montert i henhold til monteringsanvisningen. Det er mangelfull fuging bak hjørnelisten, kontrollert med bladsøker. Det er også mangelfull fuging mellom sokkelflis og bunnlist til baderomsplatene.

Konsekvensen av mangelfull montering og fuging er økt risiko for vanninntrengning i konstruksjonen, som kan føre til fukt- og råteskader samt redusert levetid på våtrommet.

Manglende fuging bak hjørnelist.

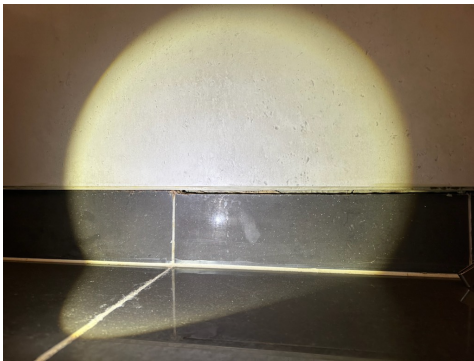
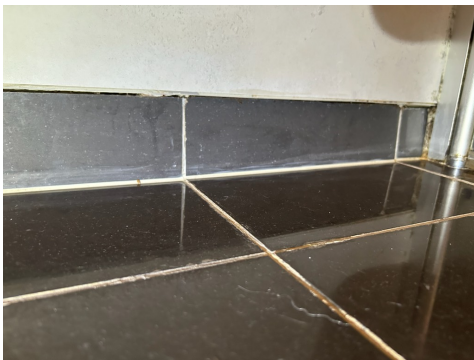
Manglende fuging mellom sokkelflis og bunnskinne på baderomsplatene.

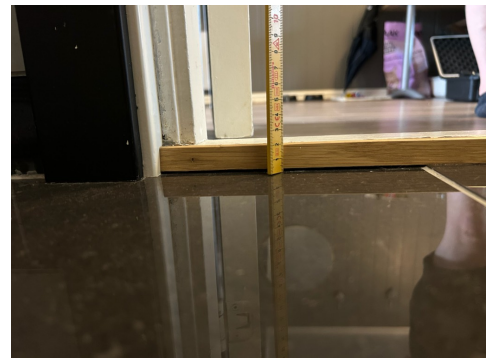
- Det er påvist avvik i krav til høydeforskjell/fall-løsning på våtrommet.

Redusert fall mot sluk kan føre til at vann blir stående på gulvet, noe som øker risikoen for fuktskader i konstruksjonen.

Avslutning ved dørterksel.

Dersom det ikke er tilstrekkelig membranoppkant, bør gulvkonstruksjonen utbedres for å sikre korrekt fall og tilfredsstillende vandrenering.

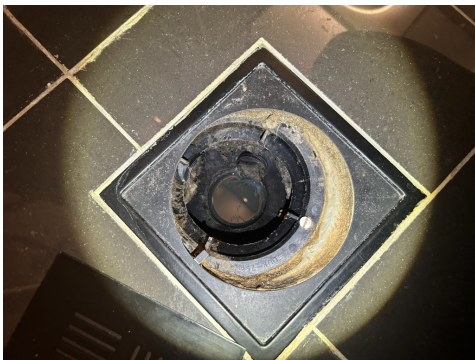
Konsekvensen av manglende dokumentasjon og ufagmessig utførelse er økt risiko for vannlekkasjer og skjulte skader i tilstøtende konstruksjoner, noe som kan medføre omfattende reparasjonsbehov og redusert levetid for våtrommet.

Sluk i dusj.

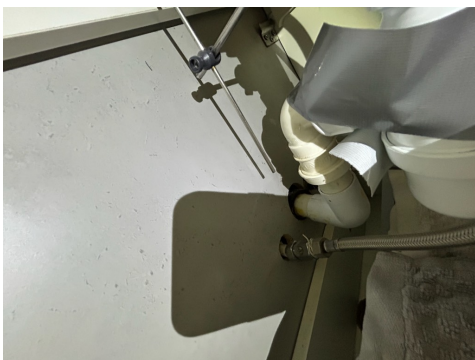
Rørgjennomføringer i vegg.

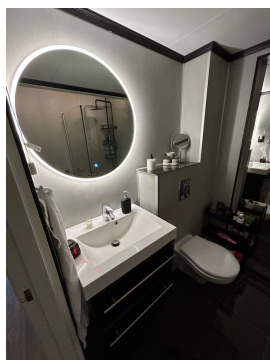
- Det er ikke påvist tilfredsstillende løsning for å synliggjøre lekkasje fra innebygget sisterner.

Baderomsinnredningen.

Det bør etableres en tilfredsstillende løsning for å synliggjøre eventuell lekkasje fra innebygget sisterner, for å redusere risikoen for skjulte vannskader og følgeskader på omkringliggende konstruksjoner.

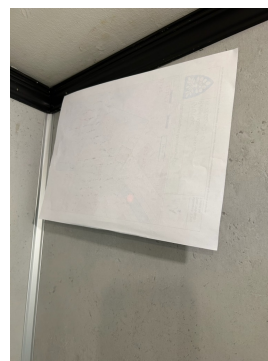
Avtrekksvifte er funksjonstestet og fungerer tilfredsstillende på befaringsstidspunktet.

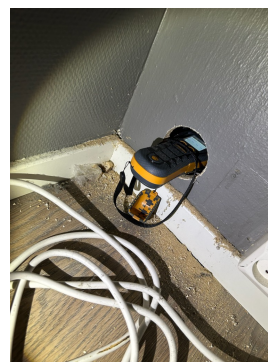
Det er foretatt hulltaking i tilstøtende konstruksjon bak vask. Ved måling og visuell kontroll ble det ikke registrert unormale fuktforhold på kontrollstedet.

Fuktmåling uten å påvise unormale forhold.

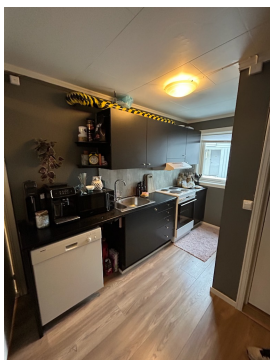
Kjøkkeninnredningen.

Det bør vurderes å rette opp skjevheter på skuffe- og dørfronter, samt skifte ut eller utbedre benkeplaten for å oppnå bedre funksjon og estetisk uttrykk.

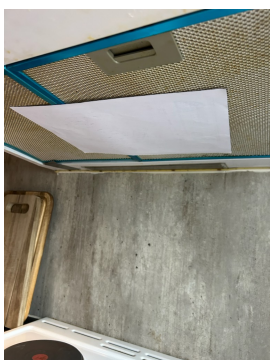
Kjøkkenventilator med avtrekk ut gjennom yttervegg.

Kjøkkenventilatoren er funksjonstestet på befaringen og fungerer tilfredsstillende.

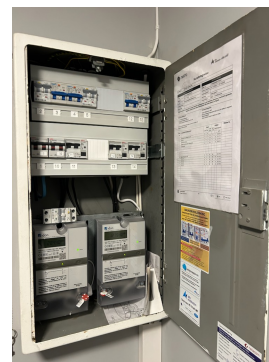
Det er ikke gjennomført tilsyn av boligens elektriske anlegg av Det lokale eltilsyn (DLE) innenfor de siste fem år. For det elektriske anlegget er det kun foretatt en forenklet kontroll begrenset til de spørsmål og undersøkelser som fremgår av forskrift til avhendingslova (tryggere bolighandel) § 2-18.

Sikringskap i fellesgang.
