Tilstandsrapport

Boligbygg med flere boenheter

Richard Withs gate 10 G, 8450 STOKMARKNES

Befaringsdato: 04.05.2026

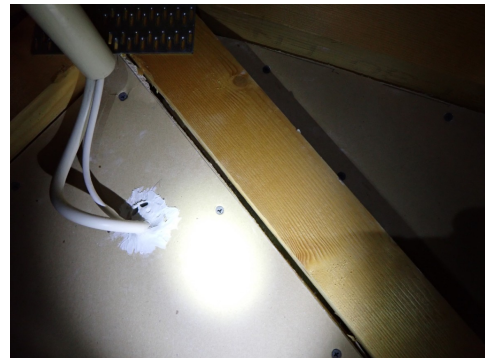
Manglende brannfuging

Manglende isolering bør utbedres der det er nødvendig.

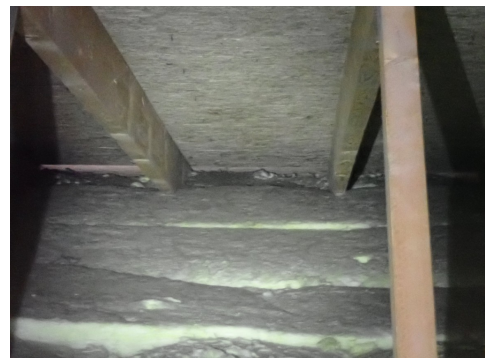
- Det er begrenset/dårlig ventilering av takkonstruksjonen.
- Det er påvist andre avvik:

Ingen lufting mot sørvest

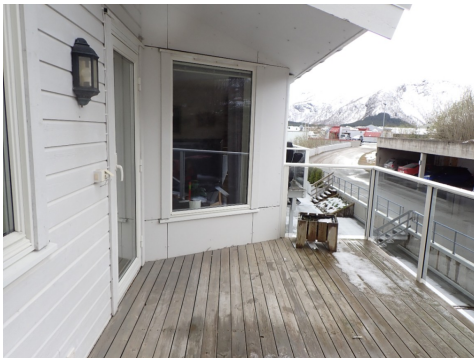
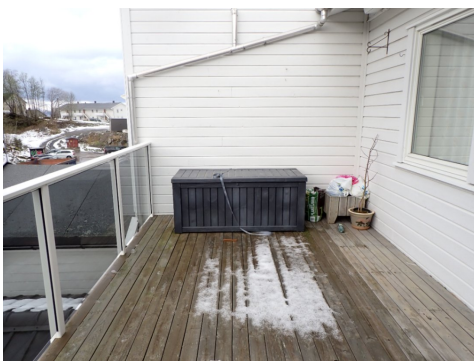
Liten del ved dør til stue er overbygget. Større deler har "elektrisk styrt" baldakin/markise som kan kjøres ut ved behov.

Nytt rekkverk ca 2021, markise ca 2022.

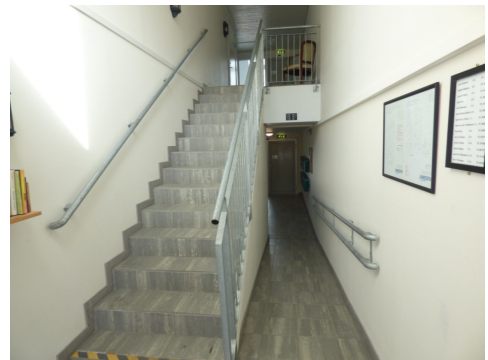
Felles inngangsparti

Innglasset, felles svalgang langs hele fronten mot nordøst. Enkelte vinduer kan åpnes.

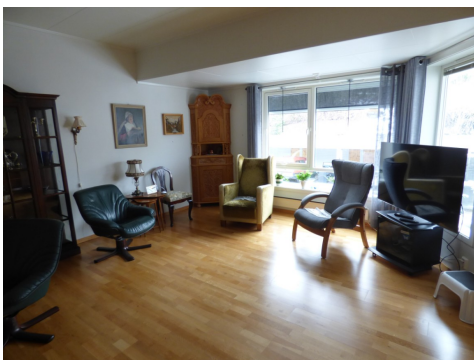
Generelt normal bruksslitasje, men det er stedvis enkelte avvik.
Parkett har stedvis enkelte hakk og merker. Et felt i stua (ca midt mellom dør til gang og dør til veranda) har skader som er forenlig med fukt. Kan ha skjedd f.eks ifm vanning av planter.
Parkett når ikke gulvlist på mindre parti i stua mot sørvest.
Stedvis relativt store glipper mellom gulv og gulvlist, f.eks i stue mot sørøst.
Stedvis enkelte merker i vegg etter oppheng (tilsv).
En del oppsprekking i hjørner, f.eks i stue mot nordvest og i kjøkken mot nordøst. Mest oppsprekking på soverom mot nordøst, her er det også glipp mellom taklister. Oppsprekking skyldes mest sannsynlig sig i konstruksjonen de første årene etter oppføring. Sig er relativt normalt, men har i dette tilfellet medført en del avvik.
Et par mindre glipper i strie i stua, ved taklist. Dett har trolig skjedd ifm legging av ny himling.
Noe "strekk" i strie i skrå hjørner i bod.

Fra stua

Stedvise, lokale tiltak.
Montering av vaskelister vil kunne "skjule" en del avvik som skyldes sig. Hvis man velger å bytte (evt flytte ned) gulvlist, kan dette medføre at rommet må males om.
Oppsprekking i hjørner kan fuges. Dette bør gjøres ifm en eventuell oppmaling av rom.
Det kan vurderes å bytte taklister på kjøkken slik at glipper/innfesting skjules. Det bør da sjekkes om det er fysisk åpning opp til kvist (ved hjørne mot sørøst) og i så fall utbedre dette.
Ifølge kontaktperson skal soverom mot nordøst utbedres/males om før salg.

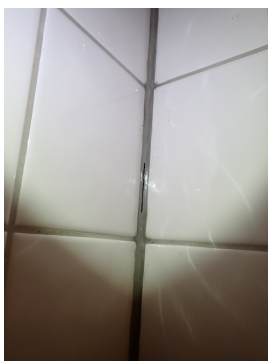
Oppsprekking (mest sannsynlig grunnet sig) i alle hjørner. Dette ser ut til å ha blitt utbedret på et (ukjent) tidspunkt, men det er ny oppsprekking i disse fugene. Størst oppsprekking inne i dusjnisen.

Eksempel på oppsprekking av fuge i hjørner (inne i dusjhjørne)

Fuger bør gås over og utbedres. Dette bør gjøres av fagfolk som kan gi dokumentasjon/garanti på arbeidene. Om mulig, bør det sjekkes/vurderes om bakenforliggende membran er skadet.

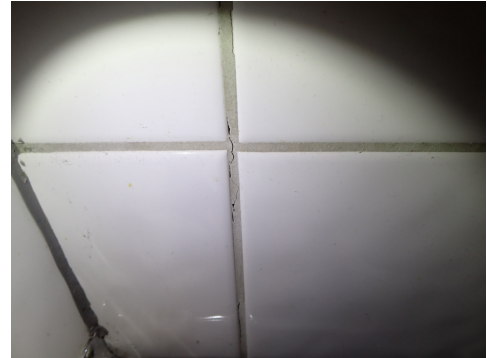
Vertikal oppsprekking i fuge nærmest hjørne mot vest. Øverste del ser ut til å ha blitt utbedret tidligere; nå er det sprekker i den nedre delen.

Eksempel på oppsprekking i fuger, ved hjørne mot vest

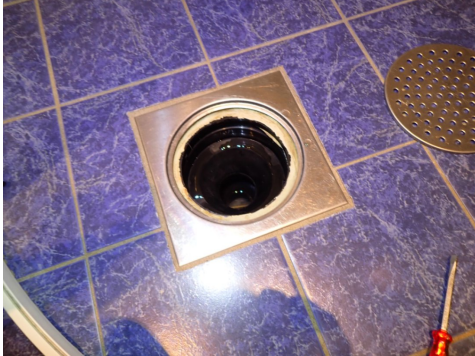
- Det er påvist mangelfull/feil utførelse rundt rørgjennomføringer e.l. som gir fare for fukt i konstruksjonen i våtsone.
- Mer enn halvparten av forventet brukstid er passert på membranløsningen.

Sluk bad

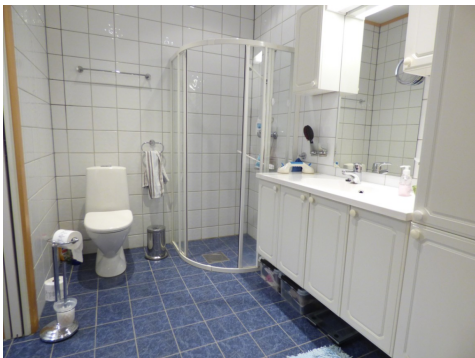
Bad

Innredning med profilerte MDF fronter. Ca 1,2 m benk med integrert vask, skap under. 2 stk 30 cm speilskap, lyslist. Ca 40 cm vegghengt høyskap. Toalett, dusjhjørne med glassvegger/dører. Toalett nytt 2024.

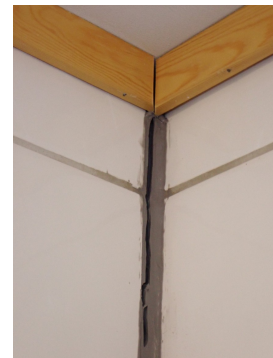
Oppsprekking i hjørne mot vest, fra nesten ingenting ved gulv til ca 1 cm ved himling. Oppsprekking ser ut til å ha blitt forsøkt utbedret på et tidligere tidspunkt, men det er sprukket opp igjen. Stedvis også mindre oppsprekking/glipper i fuger andre steder. Det er ikke kjent om eventuell membran bak er skadet.

Oppsprekking i hjørne mot vest

Fuger bør gås over og utbedres. Dette bør gjøres av fagfolk som kan gi dokumentasjon/garanti på arbeidene. Om mulig, bør det sjekkes/vurderes om bakenforliggende membran er skadet.

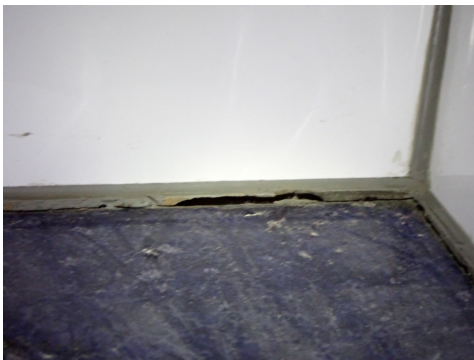
Til dels mye oppsprekking mellom gulv- og veggflis langs vegg mot sørøst, størst åpning ved hjørne mot sør. Det er ikke kjent om dette har medført skade i bakenforliggende membran.

Ved en lekkasje fra VV-bereder eller r-i-r skap, vil vannet ikke ledes til sluk, men til hjørne mot sør (der det er oppsprekking mellom gulv og vegg).

Stor glippe ved hjørne mot sør

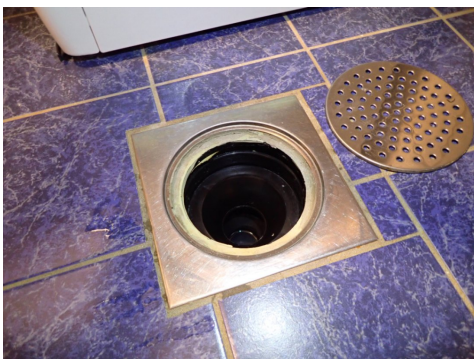
- Det er påvist mangelfull/feil utførelse rundt rørgjennomføringer e.l. som gir fare for fukt i konstruksjonen i våtsone.
- Mer enn halvparten av forventet brukstid er passert på membranløsningen.

Sluk vaskerom

- Overvåk konstruksjonen jevnlig. For å få tilstandsgrad 0 eller 1 må løsningen utbedres, men tidspunktet for når dette er nødvendig er vanskelig å si noe om.

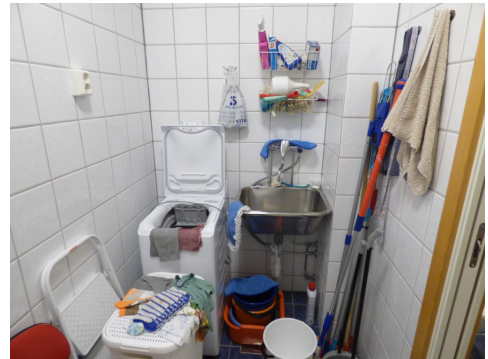
Vaskerom

Ca 30 cm vegghengt høyskap.

Husbrannslange.

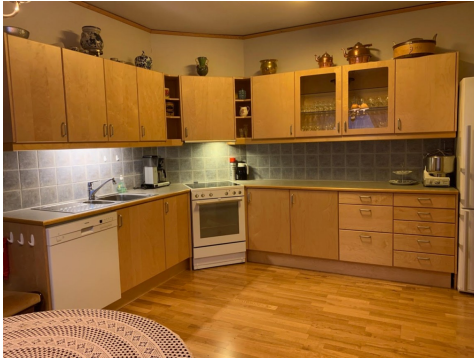
Kjøkken

Flis over benk. Noe begynnende oppsprekking i fuging i ene hjørnet.

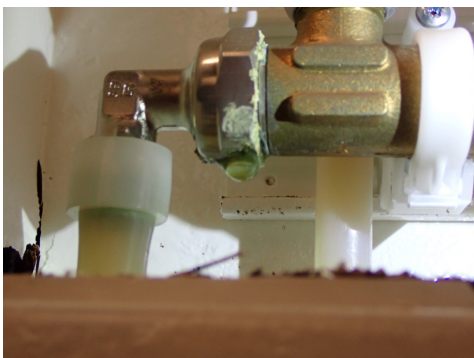
Det var på befaringen drypplekkasje i r-i-r skap. Store rustskader i skapet tyder på at dette har pågått over flere år. Lekkasje har trolig vært såpass liten at det aldri har rent vann ut via drengåpning. Noe irr på resterende koblinger i r-i-r skap.

Liten drypplekkasje

Ifølge hjemmelshaver er drypplekkasje utbedret av rørlegger. R-i-r skapet har såpass store rustskader at det trolig bør byttes. Ifølge rørlegger som utbedret lekkasjen, vil dette la seg gjøre. Nye skap er imidlertid noe større og vil medføre inngrep i fliser rundt skapet. Siden det uansett er en del avvik på fliser på vaskerom, bør bytte av skap ses i sammenheng med en eventuell oppussing av hele rommet.

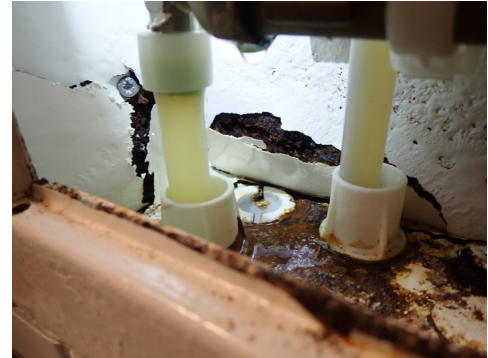
Rustskader i r-i-r skap

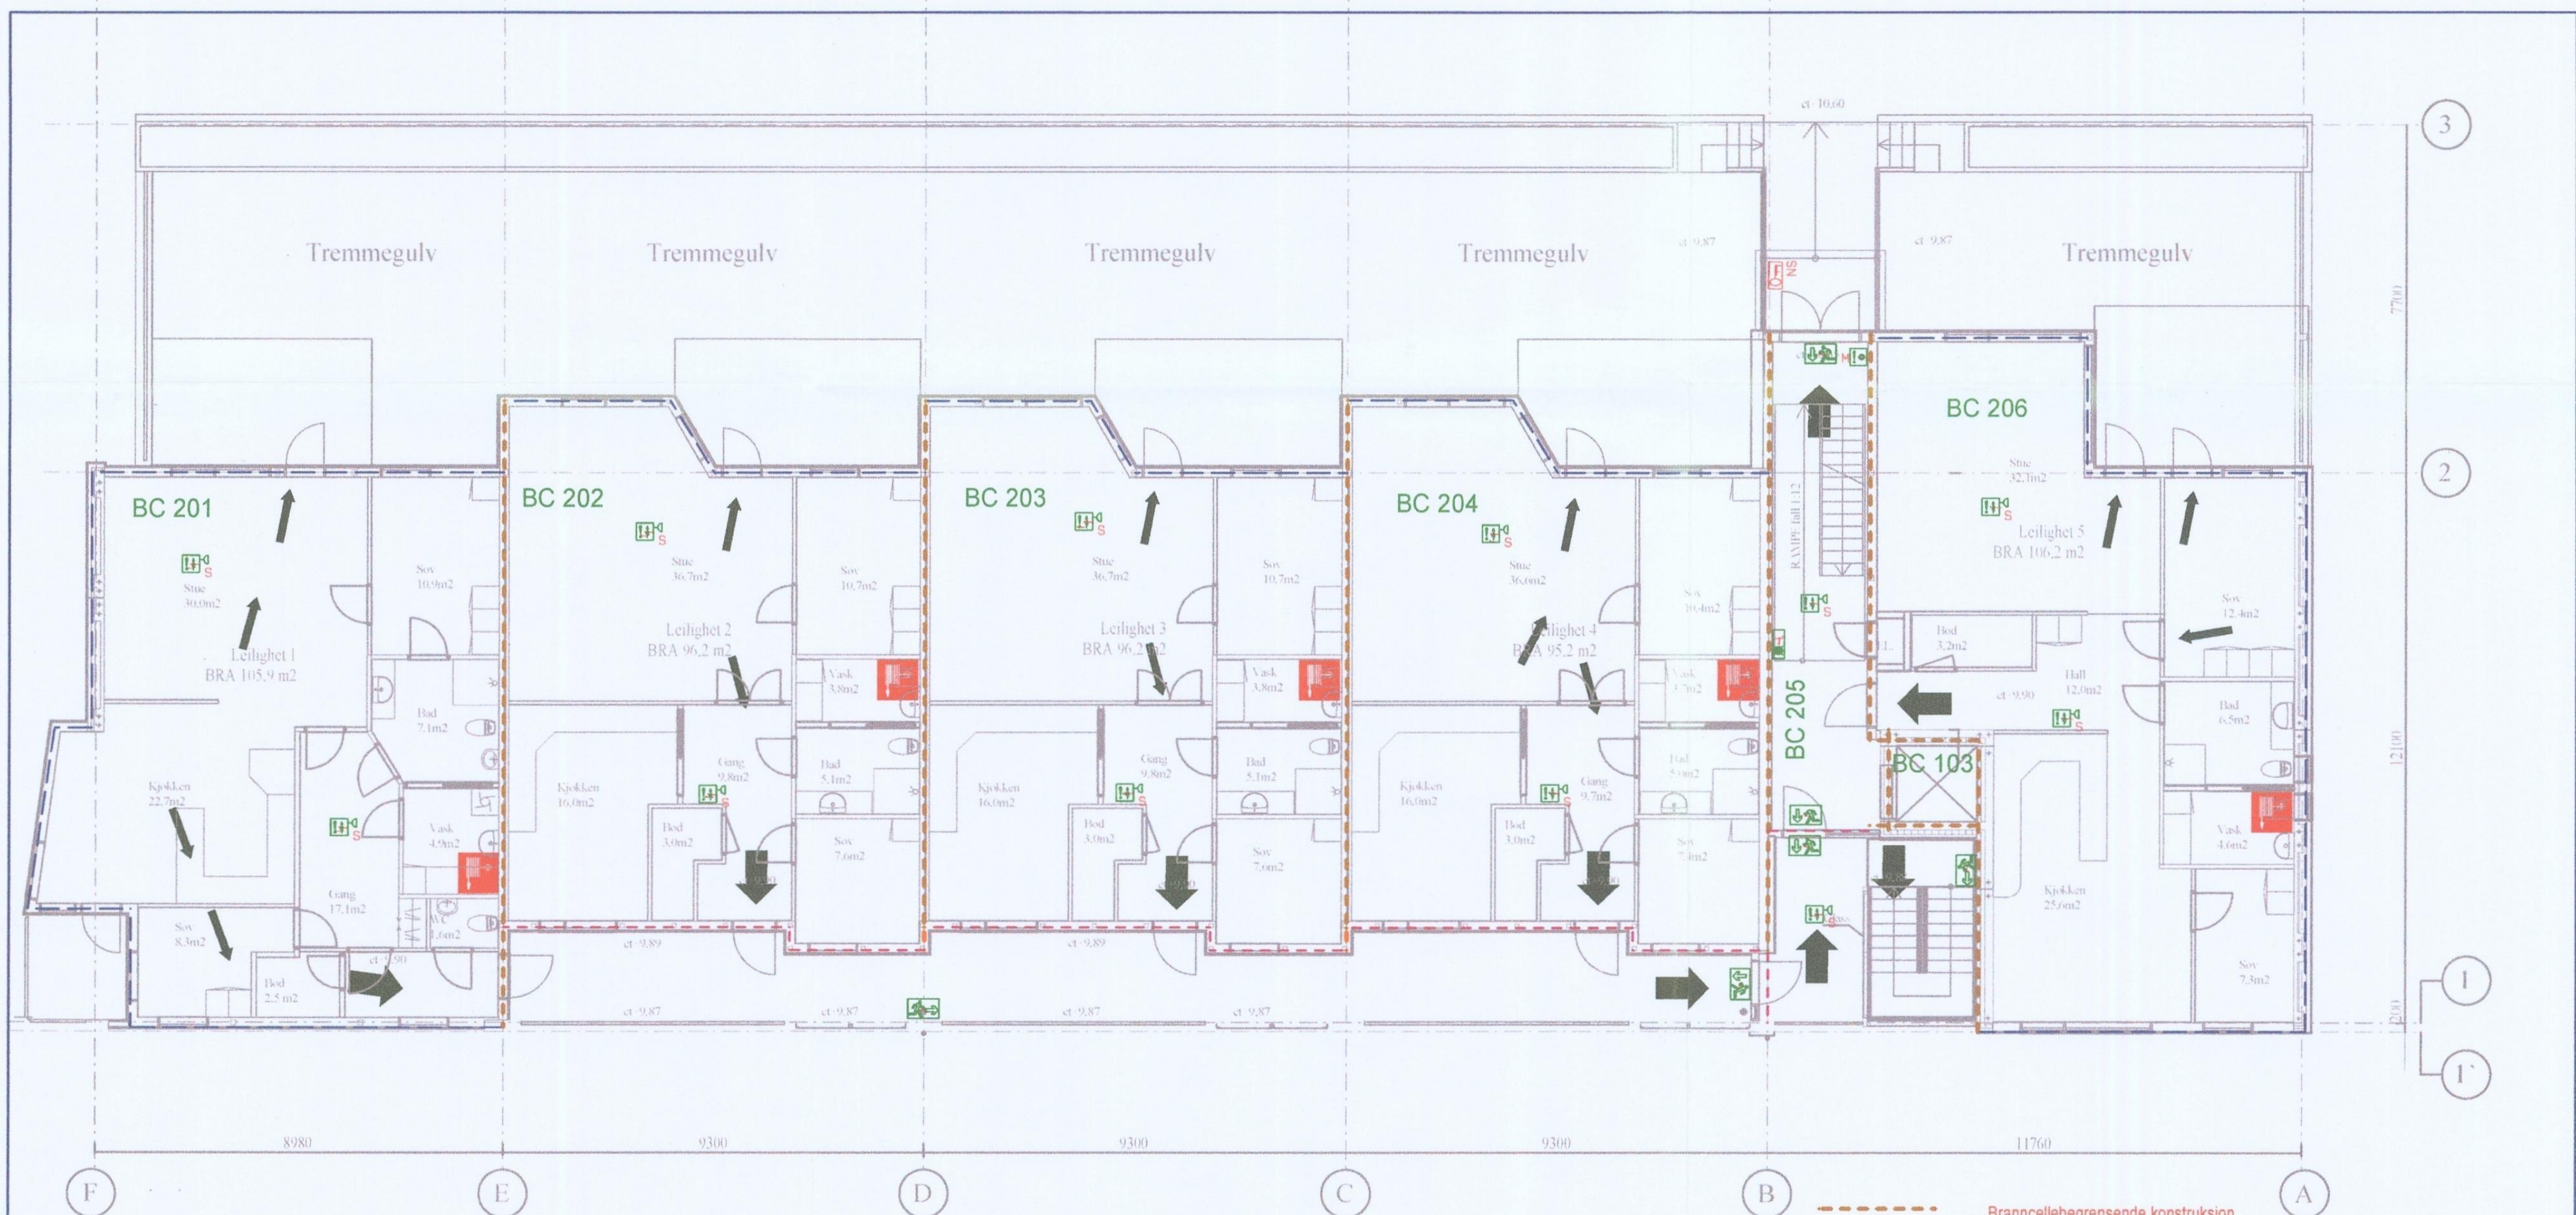
BYGG OG ANLEGGSPLAN AS Postboks 204 8455 Stokmarknes Tlf: 76 11 80 80 Fax: 76 11 80 70 post@byggoganleggsplan.no	Prosjekt Markedsgt. 3, 8450 Stokmarknes Prosjektnummer 200315	Nr. BP 602 Dato 25.08.04
	Byggherre Markedsgt. 3, 8450 Stokmarknes Dokumenttittel Brann- Rømningsplan 2. etg.	Mål 1:100

- - - - - Branncellebegrensende konstruksjon EI60/D-s2, d0 (B60)
 - - - - - EI130/D-s2, d0 (B30)
 Hovedbæresystem: krav R60/A2-s1, d0 (A60)
 Benyttet betong og brannisolert stål - akse 1 og 2
 Etasjeskiller: krav R60/A2-s2, d0 (B60)
 Benyttet hulldekker av betong

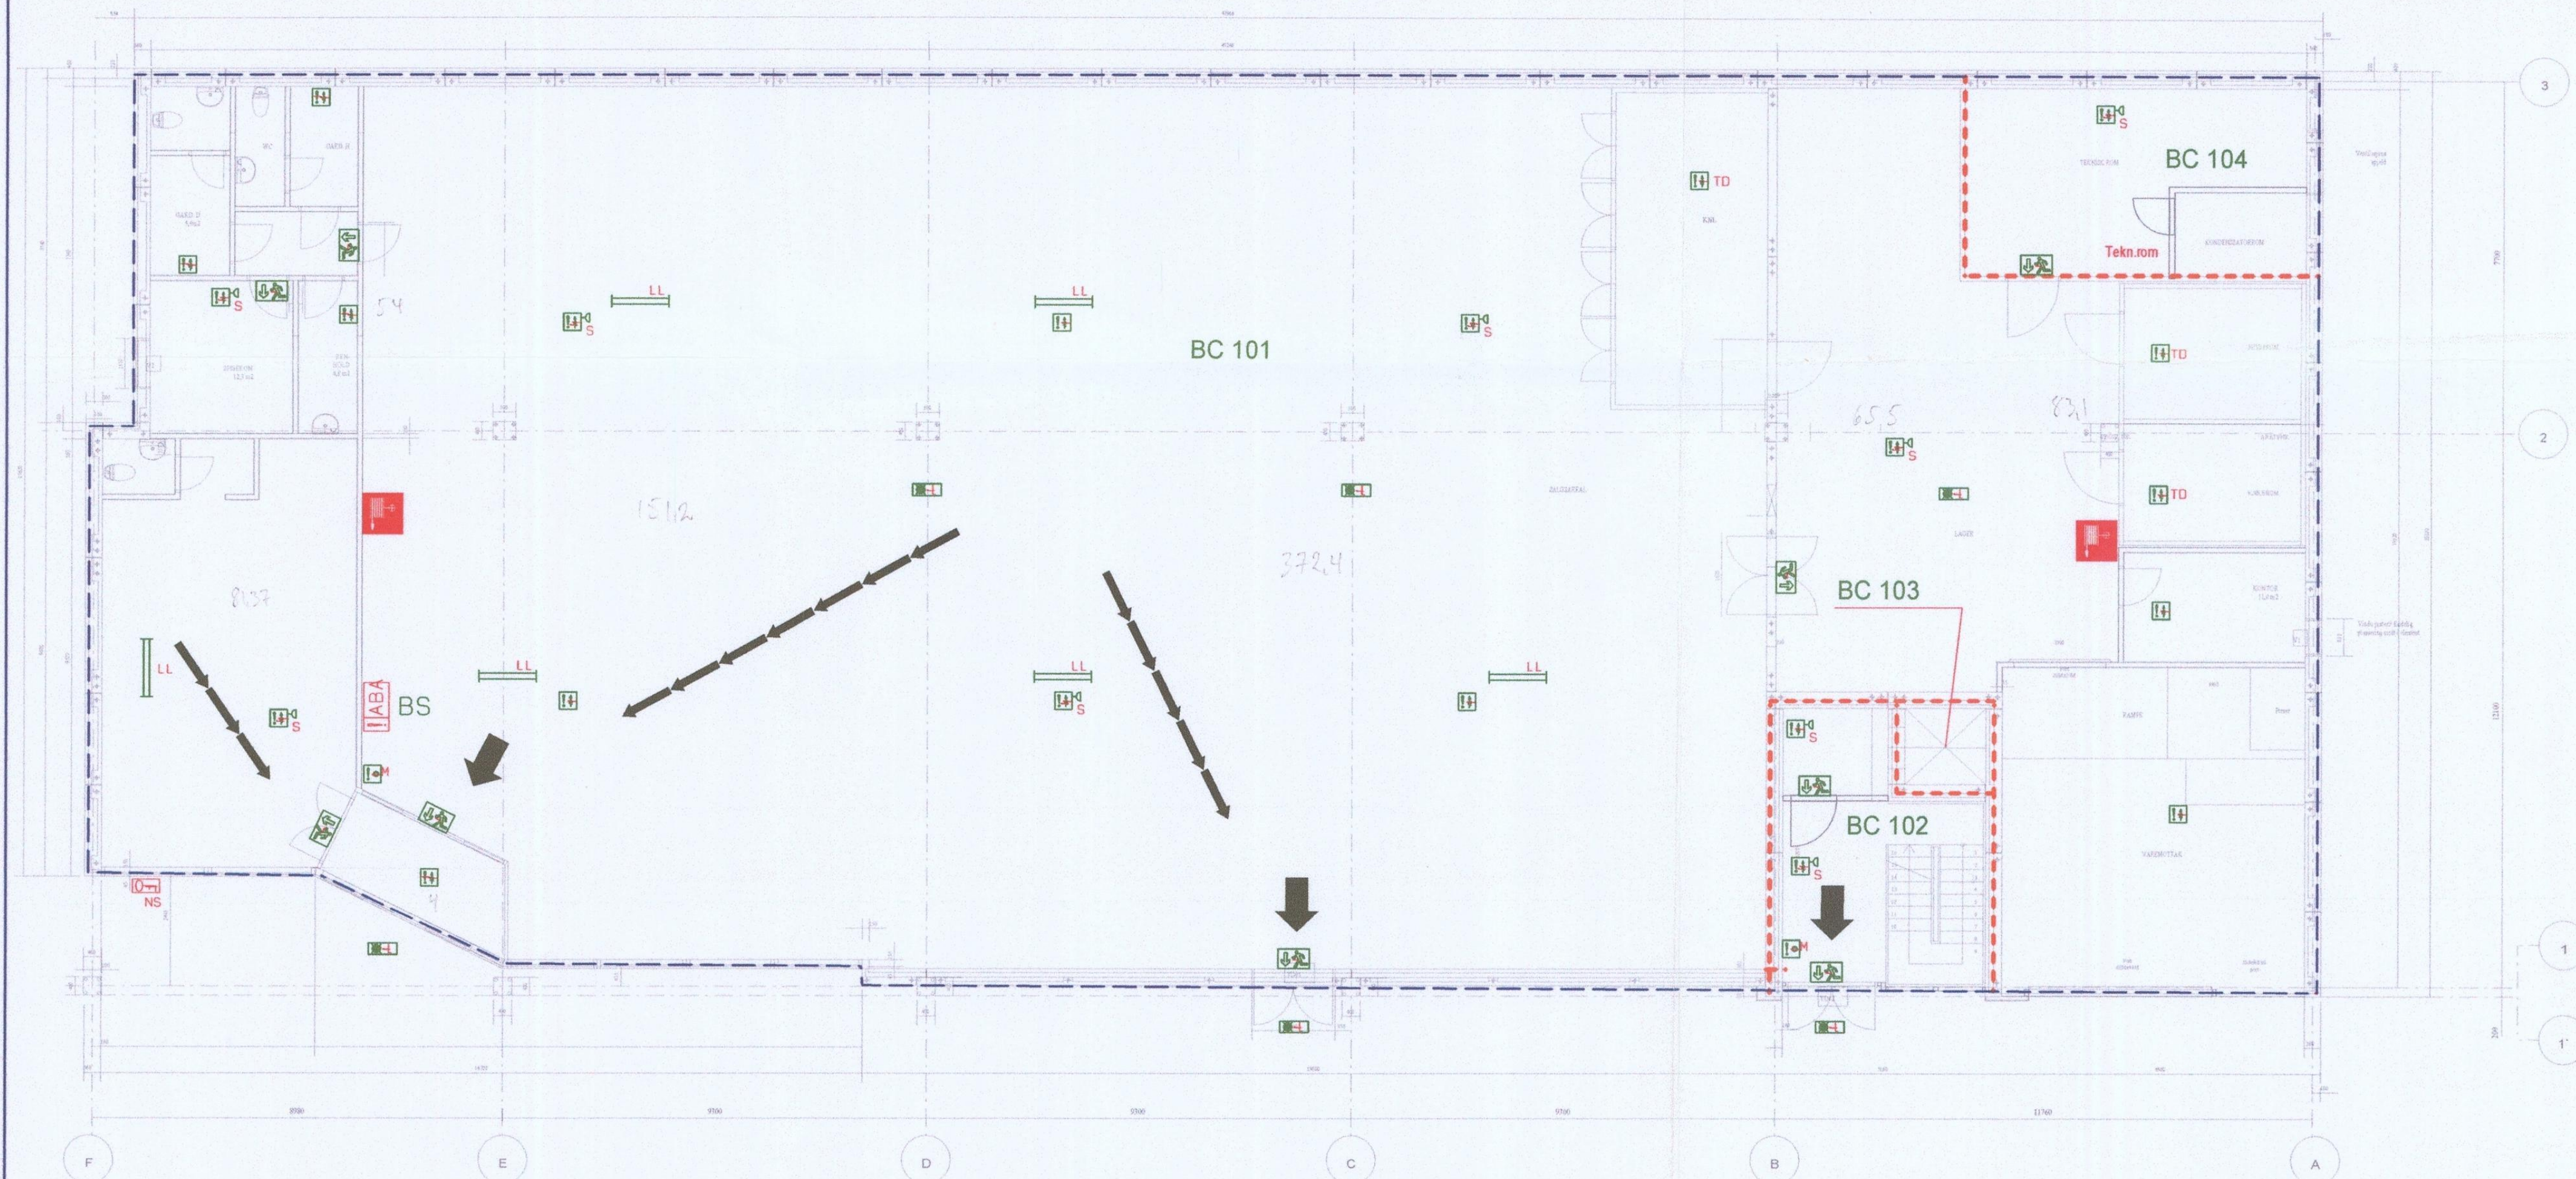
BYGG OG ANLEGGSPPLAN AS Postboks 204 8455 Stokmarknes Tlf: 76 11 80 80 Fax: 76 11 80 70 post@byggoganleggsplan.no	Prosjekt Markedsgt. 3, 8450 Stokmarknes	Nr.
	Prosjektnummer 200315	BP 601
	Byggherre Markedsgt. 3, 8450 Stokmarknes	Dato
	Dokumentnavn Brann- Rømningsplan 1. etg.	Mål 1:100

- - - - -
 Branncellebegrensende konstruksjon
 EI60/A2-s1, d0 (A60)
 Hovedbæresystem: krav R90/A2-s1, d0 (A90)
 Benyttet betong akse 1, 2 og 3 og brannisolert stål akse 1 trappespos
 Etasjeskiller: krav R60/A2-s1, d0 (A60)
 Benyttet hulldekker av betong
