Pardisvegen 4B

Befaringsdato: 06.11.2025

Tilstandsrapport

SELVEIERLEILIGHET

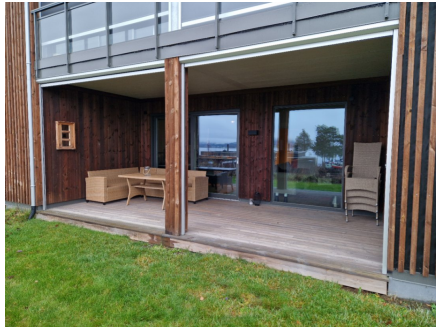
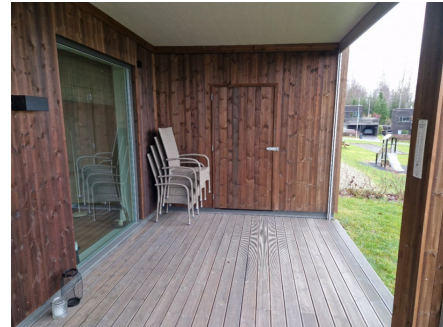
ⓘ TG 2 Andre utvendige forhold

Fellesdeler og bygningsdeler som yttertak, fasader, utvendige konstruksjoner m.m hvor ansvar for tilstand, vedlikehold og tiltak påhviler sameiet i fellesskap er ikke tilstandsvurdert og omfattes ikke av denne rapporten. Plan for vedlikehold og utskiftninger på bygningen undersøkes i de tilfeller der dette foreligger.

- For å lukke avviket ihht NS 3600.2018 må det utarbeides en Tilstandsanalyserapport/vedlikeholdsplan for fellesdeler i bygget. Da dette er opp til borettslag/sameie å rekvirere er kostnadsestimat ikke satt.

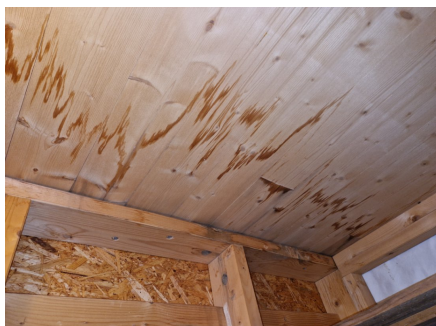
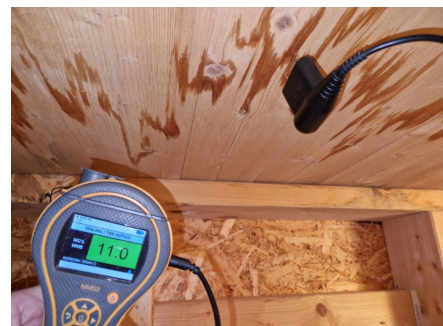
- Påvist fuktskjolder i himling mot ovenliggende terrasse. Ved bruk av fuktmåler ble det ikke registrert unormale fuktverdier.

- Det er ikke behov for strakstiltak, men om kjøper har andre brukskrav eller krav til estetikk på overflater så kreves det utbedring eller utskifting.

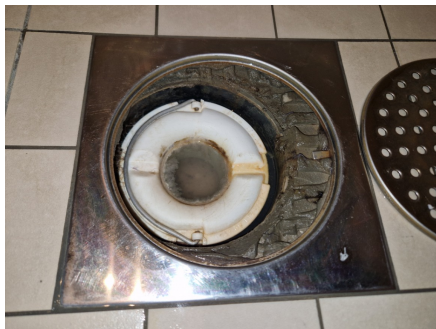
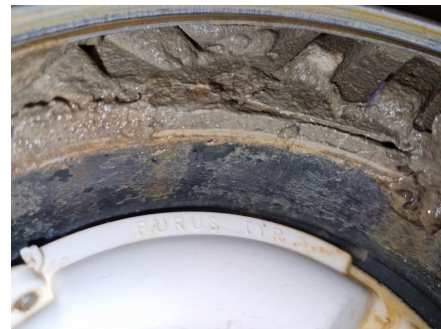
Smøremembran under fliser som er utført iht krav for byggeår.

Synlig mansjett under klemring i sluket.

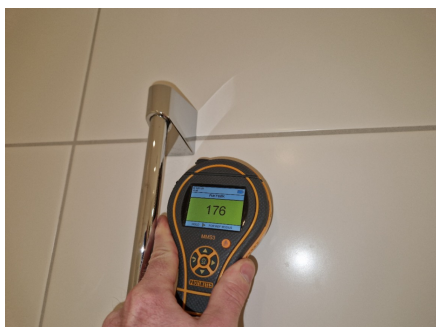
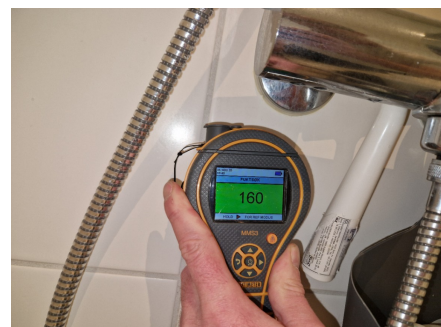
TG 0 Tilliggende konstruksjoner våtrom

Hulltaking er ikke foretatt da våtrommet er under 5 år og det foreligger dokumentasjon på god faglig utførelse.

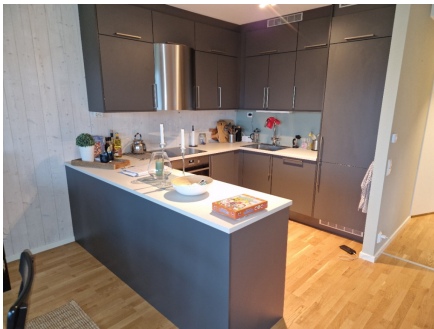
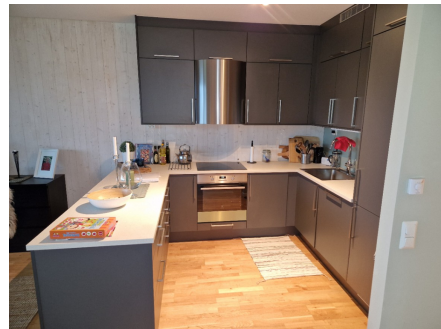
Kjøkkeninnredning med overskap, underskap, skuffer, glatte fronter, laminert benkeplate, rustfri oppvaskkum, ettgreps blandebatteri og opplegg for oppvaskmaskin.

Komfyrvakt over platetopp. Lekkasjevakt på gulv under kjøkkenvask.

Ved fuktsøk på overflater i skap og gulv er det ikke registrert måleverdi som indikerer fukt.

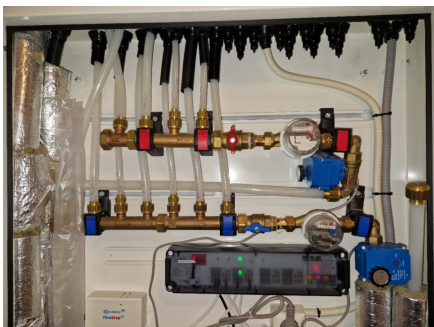
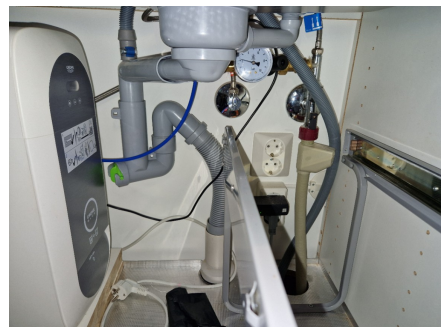
Eventuelt lekkasjevann ledes ut på gulv/sluk.

Besiktiget i fordelingsskap. Kursene er merket.

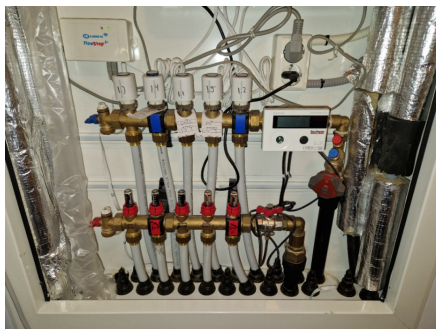
TG 1 Vannbåren varme

Boligen har vannbåren varme via bergvarmepumpe i sameiets fellesskap. Systemet leverer vannbåren gulvvarme til alle oppholdsrom i boligen.
Romtermostater for rom med gulvvarme.
Deler av systemet inngår som en del av sameiets fellesdeler og er ikke kontrollert/tilstandsvurdert.
