# Brekkeveien 23

# Tilstandsrapport

Boligbygg med flere boenheter

Brekkeveien 23, 1430 ÅS

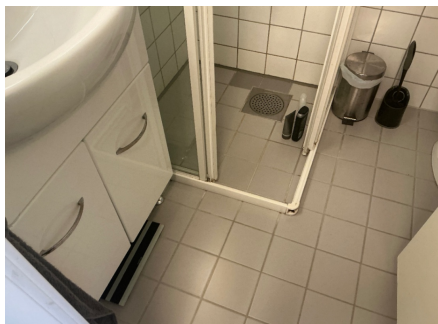
### Vurdering av avvik:

- Det er mulighet for at det kan forekomme vannlekkasje på våtrommet hvor vann ikke vil gå til sluk.

### Konsekvens/tiltak

- Det bør etableres avrenning inn til sluk for hele våtrommet.
- Eventuelt lekkasjevann fra utstyr utenfor dusjsone vil ikke ha en naturlig vei til sluket. Dette kan føre til at vann samler seg på gulvet og potensielt renner ut av rommet eller trenger inn i konstruksjonen.

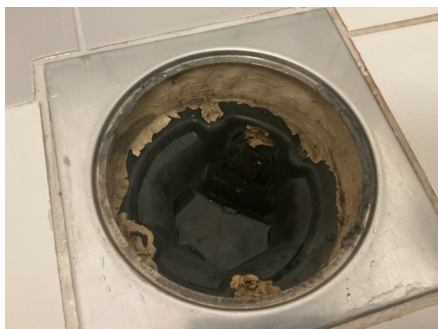
## 1. ETASJE > BAD

Bad ble i 2005 oppusset med bruk av opprinnelig sluk. Her er det registrert at skruer i sluket ruster.

Mer enn halvparten av forventet brukstid er oppbrukt på både sluk og membran. Eldre løsninger kan ha svekket tetthet, og rust i skruer øker risikoen for lekkasje. Dette kan over tid gi fuktinntrengning i konstruksjoner og redusert levetid på tilstøtende bygningsdeler.

Sluket bør rengjøres og kontrolleres jevnlig. For å oppnå bedre tilstand må sluk og membran skiftes ved en senere oppgradering av badet.
