Tilstandsrapport

Boligbygg med flere boenheter

Brekkeveien 23, 1430 ÅS

Oppdragsnr.: 10929-2084

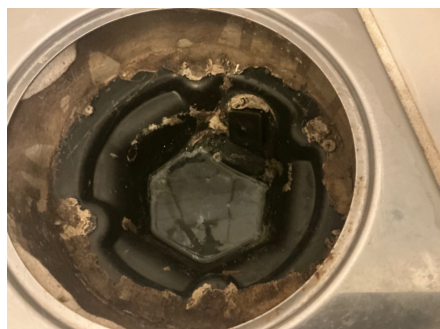
1. ETASJE > BAD

Bad ble i 2005 oppusset med bruk av opprinnelig sluk. Her er det registrert at skruer i sluket ruster.

- Overvåk tilstanden jevnlig. For å få tilstandsgrad 0 eller 1 må slukløsningen skiftes ut og sannsynligvis må også membransjiktet skiftes/utbedres. Det er imidlertid vanskelig å si noe om tidspunktet for når dette er nødvendig.
- Overvåk tilstanden jevnlig. For å få tilstandsgrad 0 eller 1 må tettesjiktet skiftes ut, men tidspunktet for når dette er nødvendig er vanskelig å si noe om.

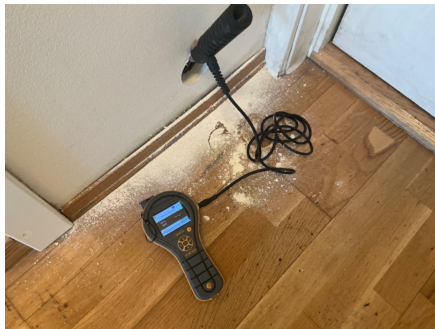
Hulltaking er foretatt uten å påvise unormale forhold. Hulltaking er foretatt ved/i Gang. Fuktkvotemåling (vekt%) i konstruksjonen ble målt til 0.
