Egenerklæring

Hestehagen 39 B, 2407 ELVERUM

Eierskifte

Boligtype: Leilighet i 4-mannsbolig
Byggeår: 2004
BRA: 76 m²
BRA-i: 70 m²
Rapportdato: 27.4.2026 (Gyldig til 27.4.2027)

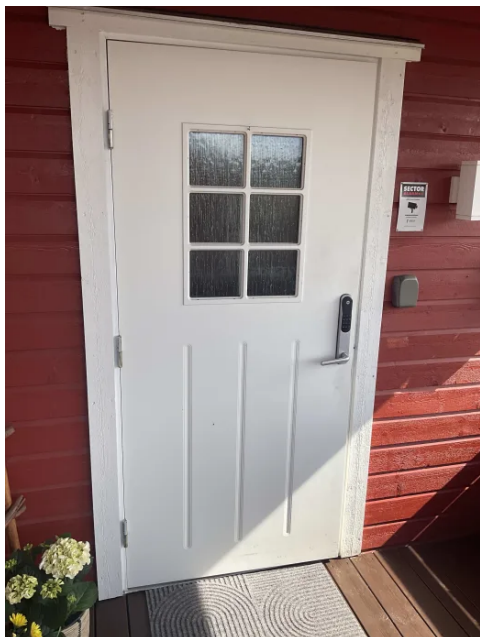
Vinduer med isolerglass med utvendig løse sprosser, nedre vannbrett med metallbeslag.
Malt terrassedør med isolerglass.
Laminert ytterdør med frostet glass, dør med mekanisk åpne- og låsemekanisme.
Innerdører med formpresset dørblad.
Ytterdør, terrassedør og vinduer fra opprinnelig byggeår.

Ytterdør med mekanisk åpne-og låsemekanisme

Materialet i vinduenes tettelist er eldes, og blir sprøtt over tid, slik at tettefunksjonen reduseres. Tettelister bør kontrolleres og etter hvert byttes ut. Dørridere med noe slark/slitasje, badromsdør med noe justeringsbehov. Ved evt punkteringer av isolerglass eller det skulle være behov for utskifting av vinduer, ytterdør og terrassedører er dette sameiets ansvarsområde. Evt påkostninger og vedlikehold tilfaller Sameiet. I følge Byggforsk byggdetaljblad er middels levetid for dører og vinduer normalt ca 40 år. Normal garantitid for isolerglass mot punktering er 5-10 år. Installasjoner som helhet med liten bruksslitasje, ingen påviste feil eller mangler av vesentlig betydning.

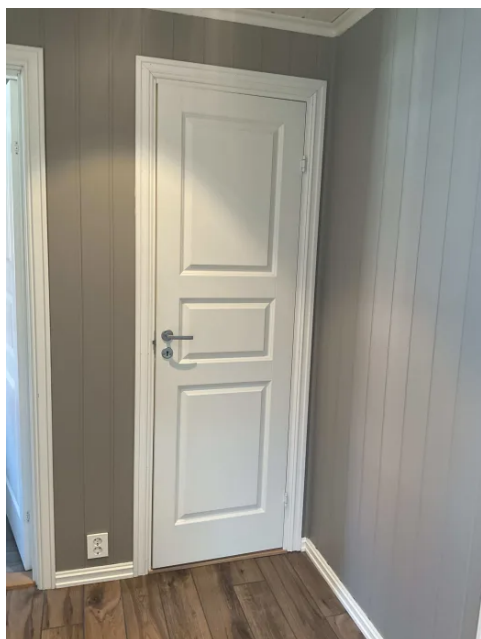
Innerdører med formpresset dørblad

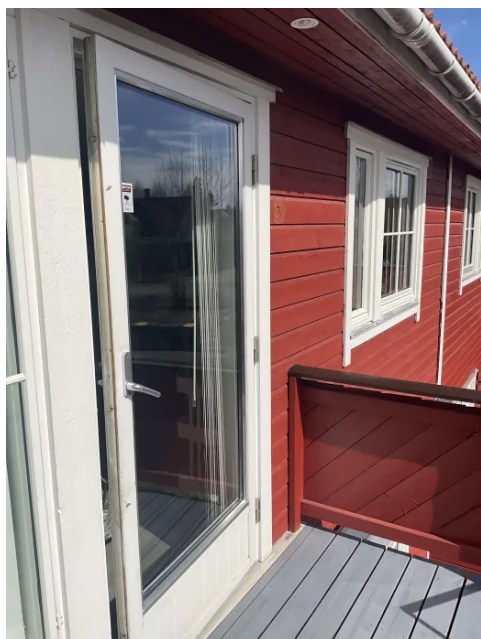
Malt terrassedør med isolerglass

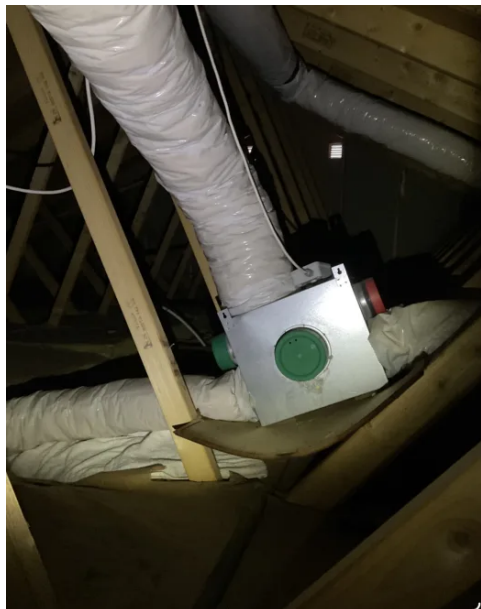
Type takkonstruksjon	Saltak
Saltakskonstruksjon med kaldtloft. Lufting av loftet via spalter ved raft, ventiler i gavler samt under mønestein.	
Type loft	Kaldtloft
Adkomst til kaldtloftet via himlingsluke inne på soverom, luke med fastmontert stige. Undertak utført med trefiberplater. Himling mot kaldtloft isolert med mineralull. Påvist dampspærre under isolasjon ved loftsluke. Synlig gips med brannskille mot naboloft. Aggregat for sentralavtrekk plassert på loft, synlig isolerte kanalføringer fra kjøkken, innvendig bod/teknisk rom og bad.	
Utvendig inspeksjon	Fra bakken
Er det registrert symptom på svekkelser/vesentlige skjevheter/nedbøyninger i konstruksjonen?	Nei
Er det manglende eller utilstrekkelig lufting av konstruksjonen?	Nei
Er det tegn til fukt fra lekkasjer eller kondensering på innvendige overflater?	Nei
Er det tegn til sopp/råte eller spor etter treskadeinnspekt?	Nei
Er det tegn på utilstrekkelig tetting rundt gjennomføringer i konstruksjonen?	Nei

Totalvurdering av takkonstruksjon og loft	TG-1
Undersiden av takkonstruksjonen og loftet er vurdert fra himlingsluke og innvendige himlingsoverflater, kaldtloft uten etablerte gangbaner. Ingen tegn ved innvendige overflater etter tidligere fukt- og vannskader som kan settes i sammenheng med kondensproblematikk ved takkonstruksjonen.

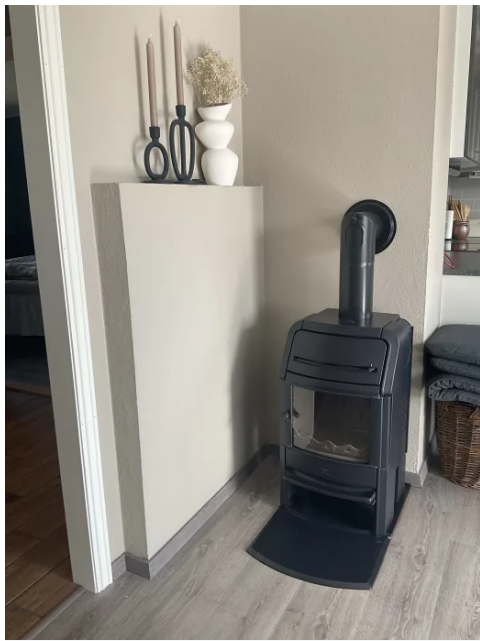
Ildsted med vedovn

Ildsted og sotluke med tilfredsstillende avstand fra brennbart material. Tilfredsstillende tetting rundt røykrørinnføring inn til pipeløp, påvist montert snor. Ingen påviste feil eller mangler ved piper og ildsteder. Det ble foretatt feiing og tilsyn den 14.03.2024. Det er ikke registrert avvik eller anmerkninger på bruksenheten, dokumentasjon er fremlagt og foreligger ved salg.

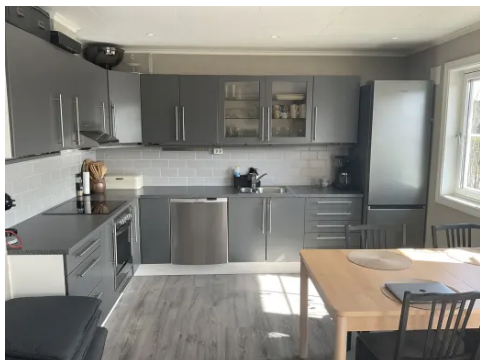
Oversiktsbilde

Kjøkkenet med opplegg for oppvaskmaskin, Integreerte hvitevarer med koketopp og komfyr, øvrige hvitevarer er montert i kjøkkennisjer. Lekkasjevakt og komfyrvakt er ikke montert.

Lekkasjevakt og komfyrvakt er ikke montert, dette var ikke ett krav på oppføringspunktet men det legges til anbefaling å ettermontere for å ivareta evt lekkasjevann. Benkeplate og enkelte fronter med lokal slitasje. (se bilde i rapport) Ingen påviste fuktrelaterte skader ved tilstøtende konstruksjoner som kan settes i sammenheng med rommets funksjoner. Manglende endemansjetter ved røravslutninger varerør i kjøkkenbenk. Kjøkkeninnredning som helhet med normal bruksslitasje alder tatt i betraktning. Tilstand grunnet elde og påviste forhold.

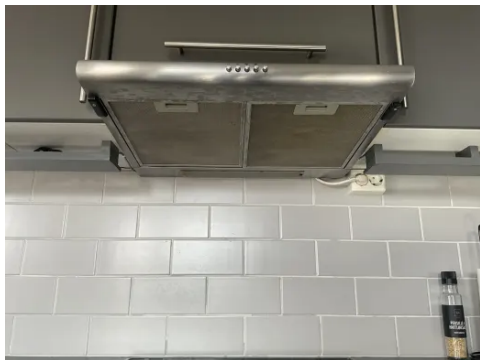
Mekanisk avtrekk over koketopp

Funksjonstestet ventilator, påvist noe driftstøy.
 Forventet brukstid for kjøkken ventilator er 10-15 år, dette forutsetter jevnlig vedlikehold.
 Tilstand grunnet elde og usikkerheten med restlevetid.

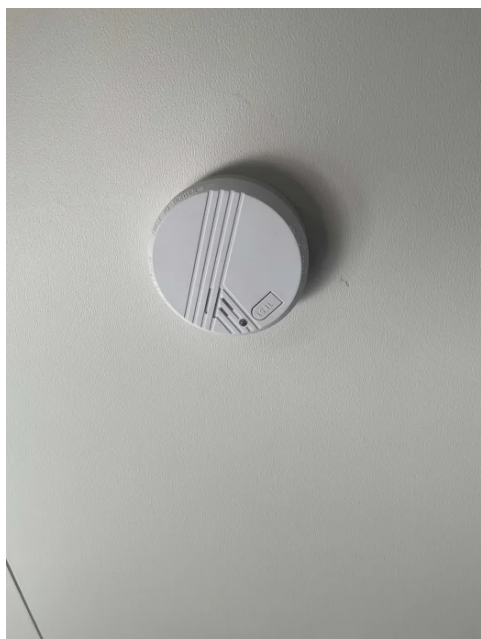
Enkeltstående brannvarslere

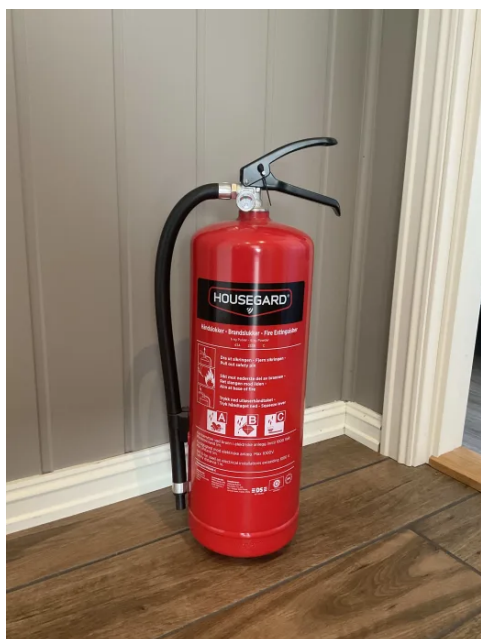
Brannslukningsapparat plassert inne på teknisk rom

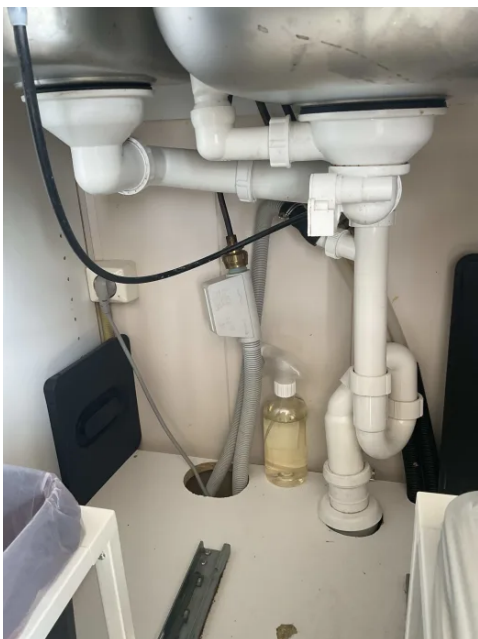
Synlige innvendige avløpsrør i PVC-plast

Type avløpsrør	Plast
Synlige innvendige avløpsrør utført med PVC-plast. Boligen er tilknyttet kommunalt avløpssystem.	
Er det gjennomført arbeider på anlegget etter byggeår?	Nei
Er det manglende lufting av kloakk over tak?	Nei
Er det sen avrenning fra tappested?	Nei
Mangler det stakemuligheter på avløpsanlegget?	Nei
Har avløpsrør nådd en alder som gir økt risiko for skader eller følgeskader?	Nei

Stakemulighet kan utføres via sluk eller andre installasjoner med avløp. Besikningen og vurderinger er avgrenset til innvendig installasjoner, utvendig avløpsanlegg er sameiet ansvarsområde og er ikke vurdert. Ingen tegn til eller opplysninger om tidligere frostproblematikk. Ingen opplysninger om problemer med avløpssystemet. I følge Byggforsk byggdetaljblad ligger genere I levetid på avløp på 50 år.

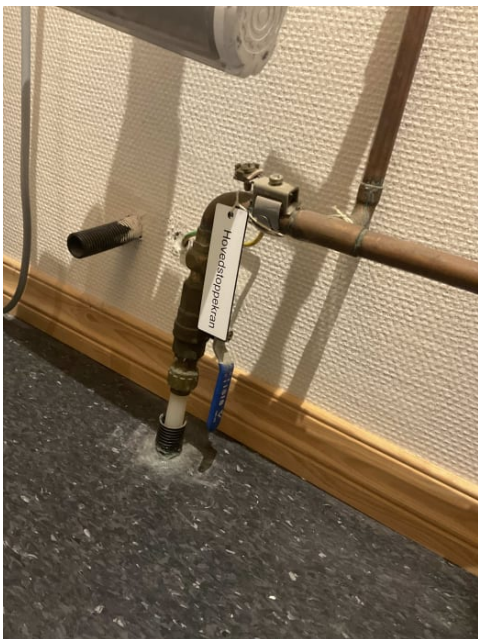
Hovedstoppekran med synlig merking

Type anlegg	Kobber, Rør i rør system
Vannforsyning fra kommunalt vannverk. Inntaksledning utført med PEL-plast, anlegg uten vannmåler. Stoppekran plasser i innvendig bod/teknisk rom, hovedkranstoppekran er synlig merket. Vannførende installasjoner hovedsakelig med rør i rør system, lokalt noe CU-rør (kobber). Fordelerskap i innvendig bod/teknisk rom med avrenning for evt lekkasjevann til gulv med sluk.	
Er det utført arbeider på anlegget etter byggeår?	Nei
Er det etablert fordelerskap?	Ja
Er det manglende vannstoppesystem i tilknytning til, eller manglende avrenning til sluk/avløp fra fordelerskap?	Nei
Har vannrør nådd en alder som gir økt risiko for skader eller følgeskader?	Nei
Er det manglende isolering av vannrør hvor det er risiko for frost eller kondens?	Nei
Er det registrert tegn til lekkasjer eller skader på vannrør?	Nei
Er det redusert vanntrykk ved prøving av to tappesteder samtidig?	Nei

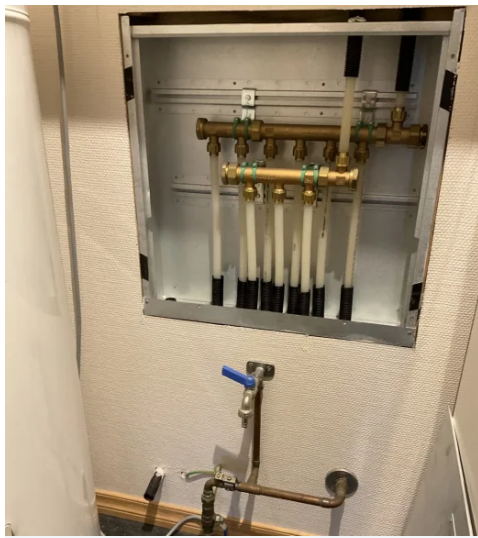
Fordelerskap i innvendig bod/teknisk rom

Fordelerskap, inntaksledning med stoppekran er plassert på innvendig bod/teknisk rom med avrenning for evt lekkasjevann, rom med sluk. Hovedstoppekran med synlig merking. Ingen opplysninger om frostproblematikk eller feil/mangler ved vannførende installasjoner. Besikning og vurderinger er avgrenset til overnevnte bolig, og kontrollen stopper ved veggjenomføringer og innvendige installasjoner. Resterende er underlagt sameiets ansvarsområde. I følge Byggforsk byggdetaljblad ligger generell levetid på kobbervannrør fra 25 til 50 år.

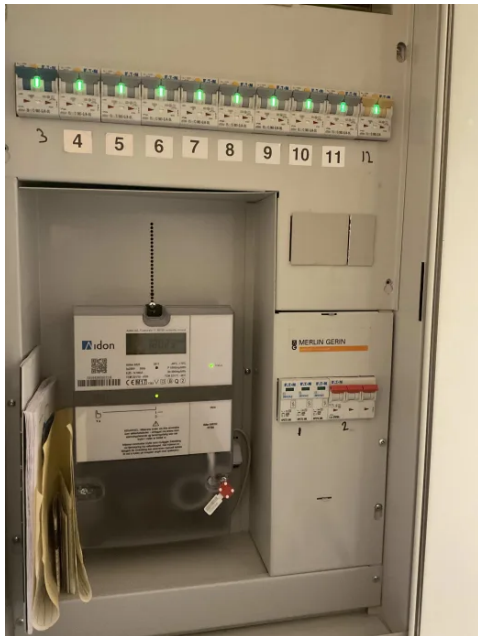
Sikringskap med jordfeilautomater plassert inne på teknisk rom

Ledningsnett med brytere og stikk med liten bruksslitasje. Ingen observerte løse ledninger eller synlige skader. Bereder tilkoblet støpsel, bør være fast tilkobling. Krav til bereder med fast montering og sikkerhetsbryter for varig last f.o.m 2 kW kom i 2004. Ved fremtidig utskiftning skal berederen monteres med fast tilkobling. Samsvarserklæring må fremlegges for anlegg og installasjoner fra 1999 eller nyere. Funksjon og tilstand må vurderes av registrert installatør.

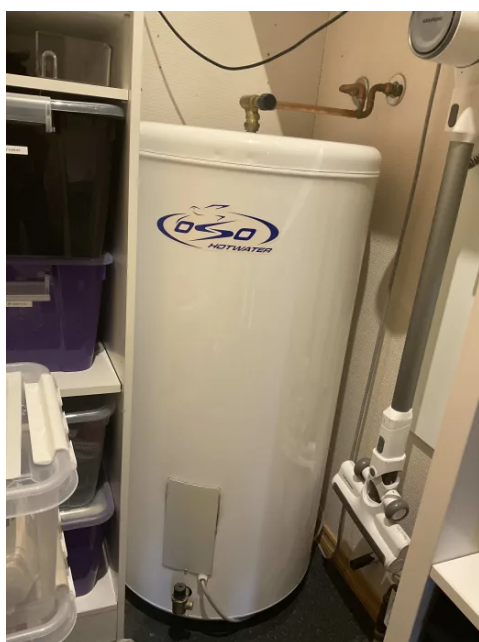
Bereder plassert inne på teknisk rom

Bereder påvist fra 2003.
 En utskifting av bereder som følge av oppnådd alder/(over 20 år) er påregnelig.
 Tilstand grunnet elde. (Se beskrivelse under Elektrisitet)

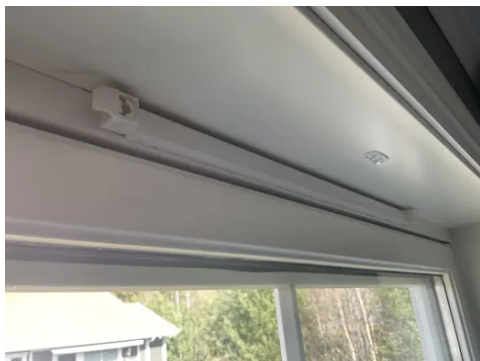
Montert ventiler i øvre del av vinduskarmer

Type ventilering Naturlig ventilasjon

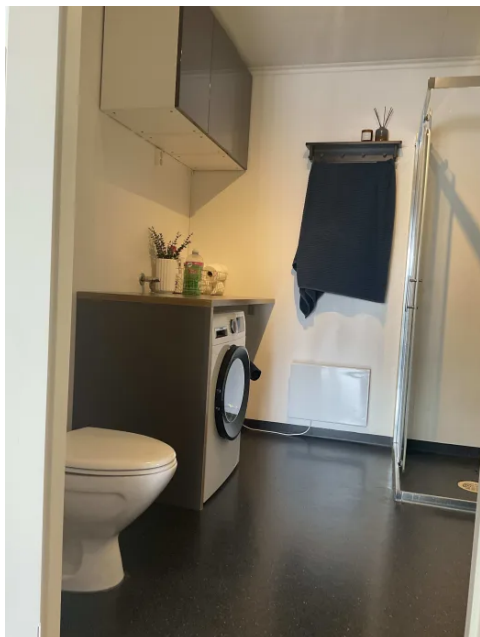
Baderom med opplegg for vaskemaskin

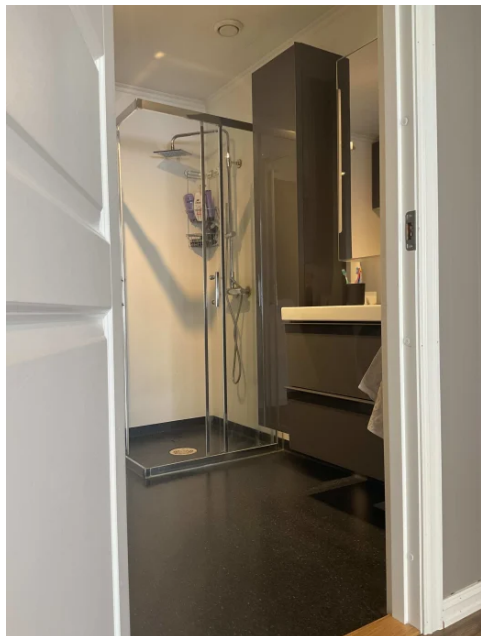
Dusjhjørne med glassdører

Dusjkabinett bør ettermonteres for å ivareta evt lekkasjevann fra øvrige installasjoner. Ved fremtidig renovering må det påse at baderommet blir etablert med riktig fall etter gjeldene forskriftskrav.

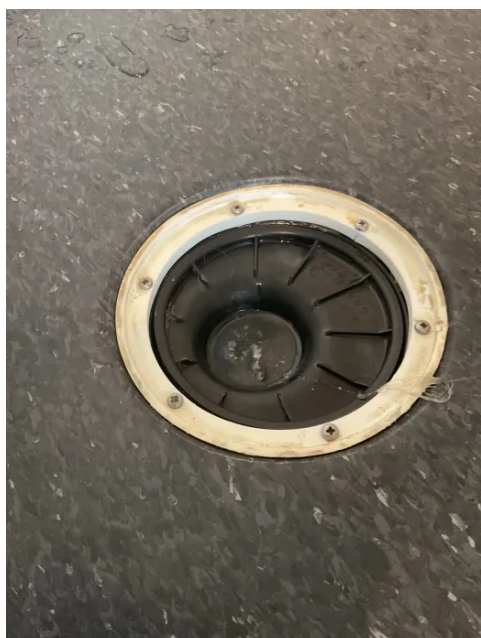
Gulvbelegg synlig ført under klemring

Overvåk tilstanden jevnlig. For å oppnå tilstandsgrad 0 eller 1 må tettesjikt skiftes ut, med tidspunktet for dette er vanskelig å si noe om.

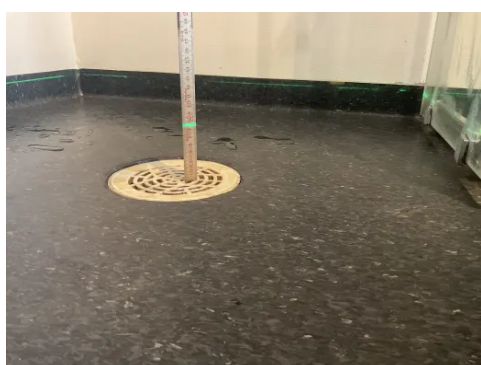
Gulv med mangelfullt fallforhold til gulv. Det er ikke tilfredsstillende høydeforskjell mellom topp sluk og topp tettesjikt ved dør. Målt høyde på 21 mm, samt etablert fuktsikring mot terskel på 15 mm. Evt lekkasjevann er med dette ivaretatt. Tett terskelløsning ved dusjnisje hindrer avrenning av evt lekkasjevann fra baderomsinstallasjoner til sluk, ettermontering av dusjkabinett med avløp ført direkte til sluk bør etableres evt etablere spalte under terskel til dusjsonen for å ivareta evt lekkasjevann fra øvrige installasjoner. Enkelte veggoverflater med enkelte hulldannelse etter tidligere installasjoner, disse bør tettes med våtromssilikon eller egnet materialet. For å øke levetiden bør det på sikt derfor vurderes å installere dusjkabinett for å begrense overflater for belastning med fritt vann. Ingen påviste tegn til fuktproblematikk ved tilstøtende bygningsmasse som kan settes i sammenheng med rommets funksjoner. Tilstand grunnet elde og påviste forhold.

Gulv med mangelfullt fallforhold

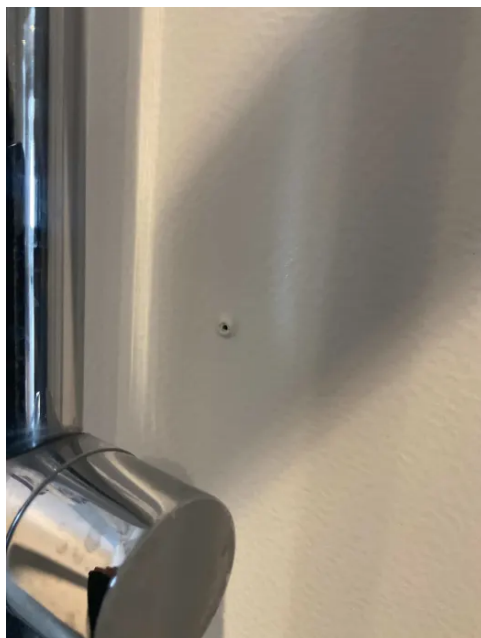
Veggoverflater med enkelte hulldannelser
