Olsokveien 30

Tilstandsrapport

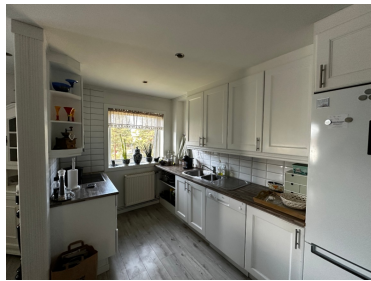
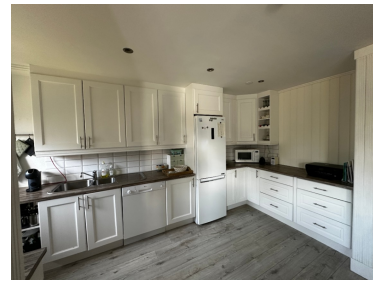
KJØKKEN

Kjøkkenet har innredning med profilerte fronter.
Benkeplaten er av laminat.
Det er oppvaskmaskin, komfyr og platetopp.

Kjøkkeninnredningen har alder- og bruksslitasje og behov for noe justering.

Kjøkkenfronter har behov for justering.

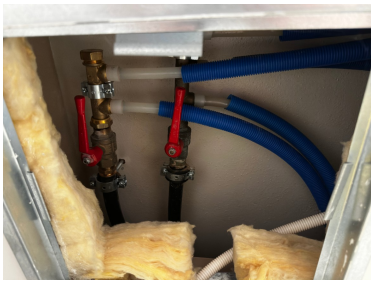
TG 2 Vannledninger

- Det er påvist at eventuelt lekkasjevann fra rør i rør system ikke ledes til sluk eller annen kompenserende løsning.

- Det bør foretas tiltak på anlegget som sikrer bedre løsning på eventuelt lekkasjevann fra rør i rør system.
