Utsikten 2

Utsikten 2, 2318 HAMAR

Tilstandsrapport

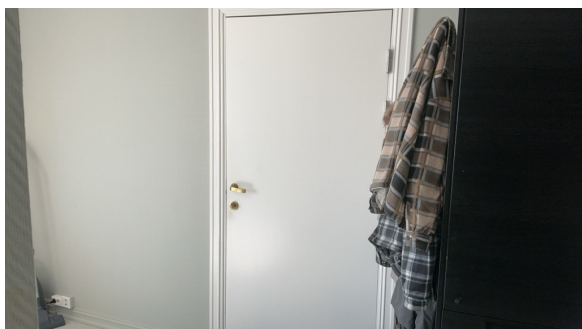
TG 1 Dører

Malt glatt ytterdør.

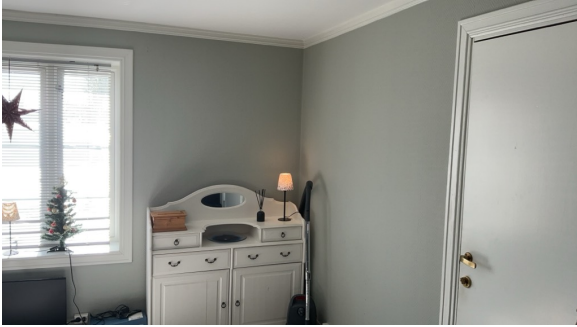
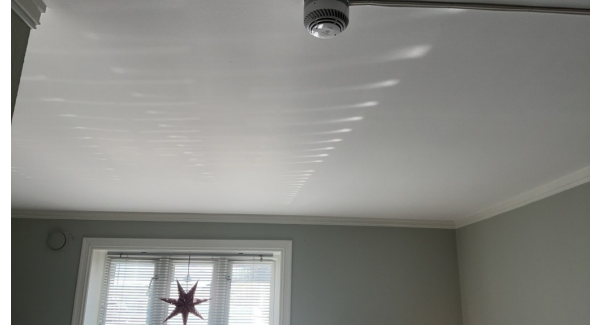
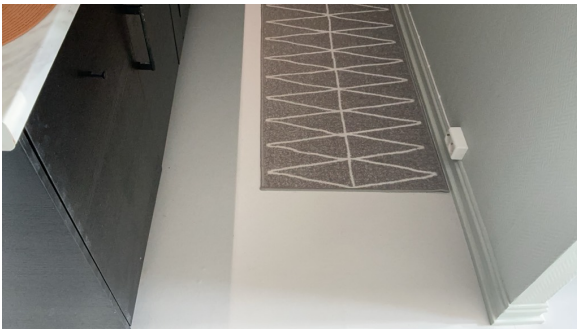
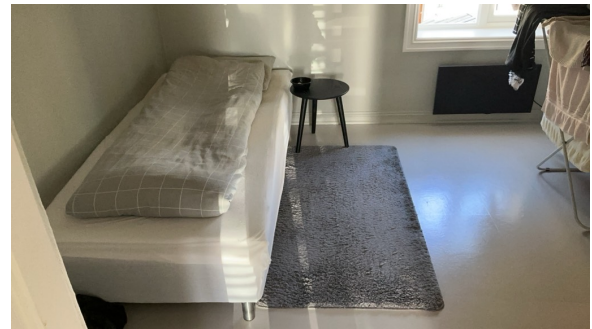
⚠ TG 1 Etasjeskille/gulv mot grunn

Skjevheter og høydeforskjeller i etasjeskillere er kontrollert med krysslaser. Det er ikke funnet nevneverdige avvik, kun mindre høydeforskjeller på ca. 5-15mm. er registrert ved stikkprøvekontroll. Lokale større avvik kan likevel påregnes. Dette er ikke unormalt i denne type boliger.

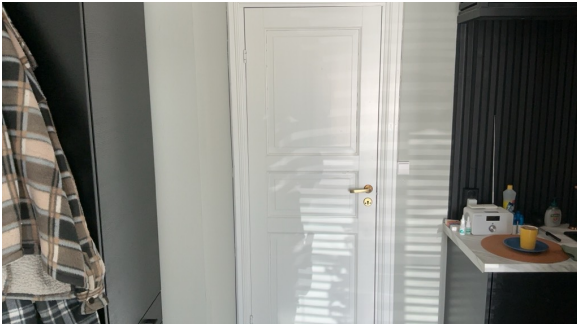
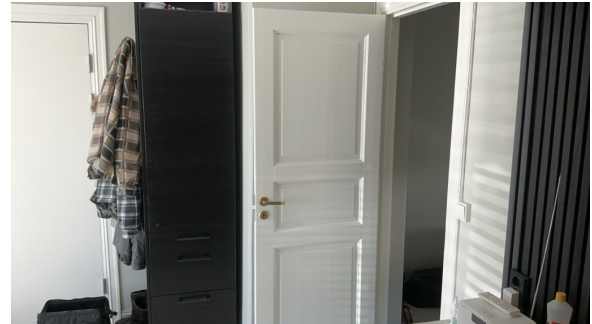
Innvendig malte profilerte dører.

Justeringer må kunne påregnes på tredører som kan bevege seg gjennom ulike årstider. Enkelte sår/merker må påregnes (normal bruksslitasje)

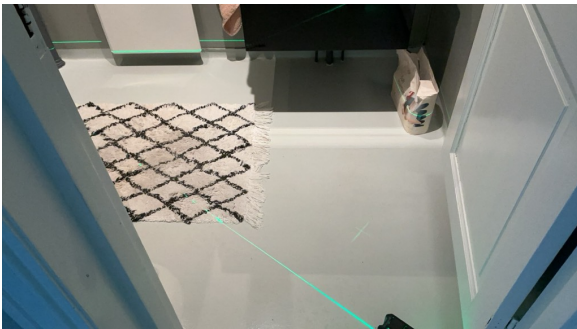
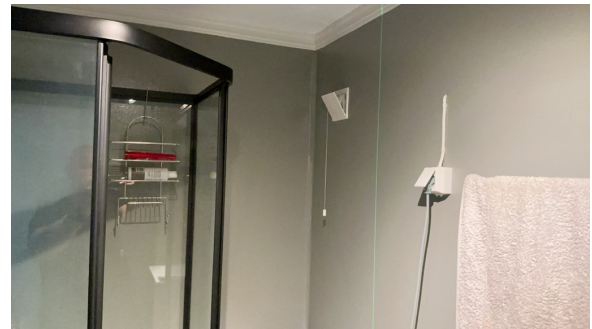
ETASJE > BAD

Gulv: Vinylbelegg.
Rommet er ved normal bruk ikke utsatt for særlig påkjenning i form av fukt direkte på konstruksjonene da det dusjes i kabinett med direkte avløp til sluk. Overflater under dusjkabinett begrenset inspisert på grunn av tilgjengelighet.

Rommet fungerer med dagens tilstand. Det er ikke behov for utbedringstiltak siden våtrommet fungerer i dag, men ut ifra alder kan skader plutselig oppstå på eldre våtrom.

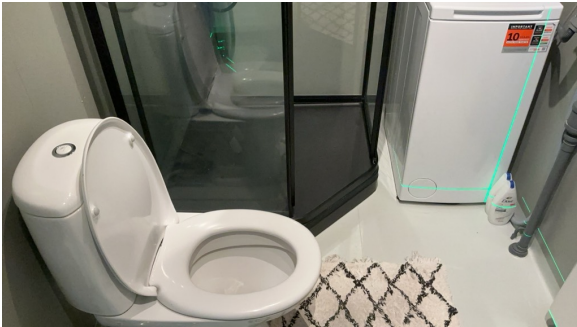
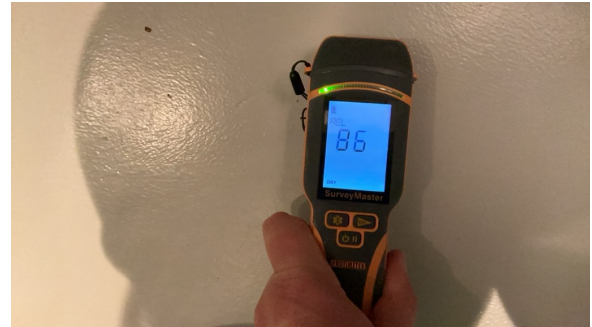
ETASJE > BAD

- Det er viktig å merke seg at levetiden til en membran varierer basert på kvalitet, installasjon og bruk. Eldre membraner kan bli sprø og sprekke opp, noe som fører til at de mister sin vannettende funksjon. Dette kan resultere i vannlekkasjer gjennom vegger og gulv og fuktskader.

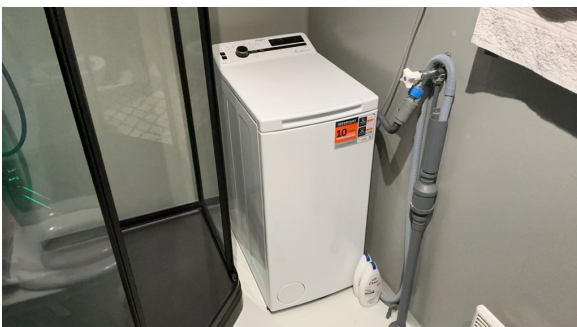
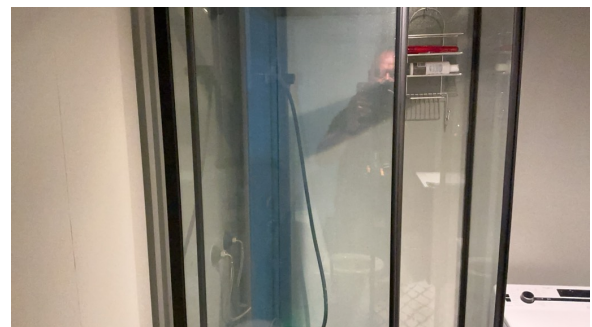
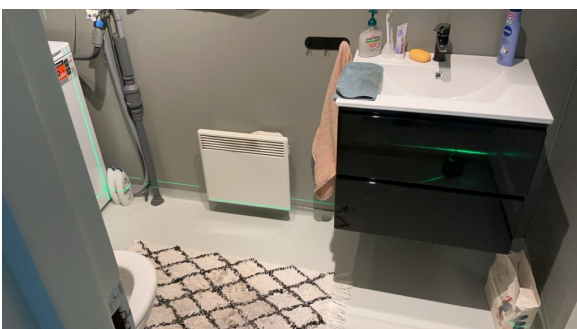
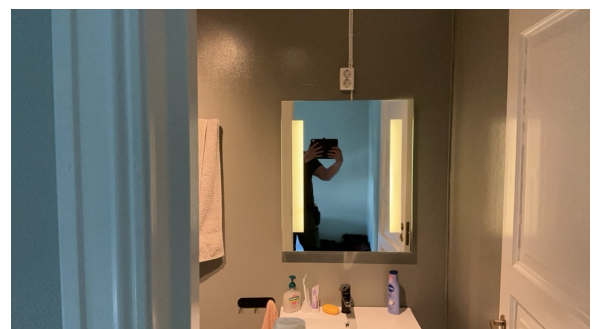
innredning med glatte fronter. Heldekkende servant med ett-greps blandebatteri. Speil og belysning over. Gulvmontert toalett. Dusjkabinett. Opplegg/plass til vaskemaskin.

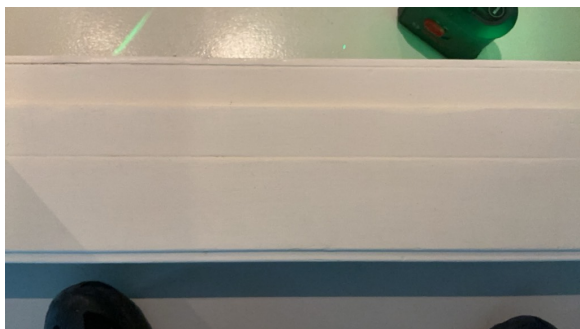
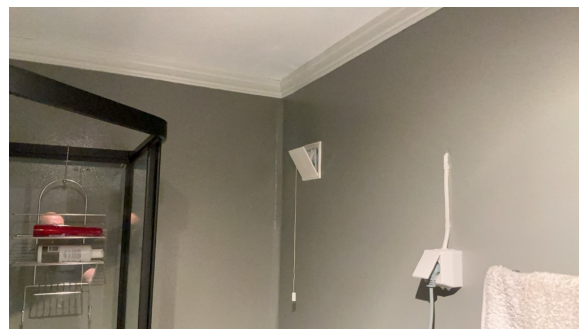
- Rommet har kun naturlig ventilasjon.
- Det er avvik:

Mekanisk avtrekk anbefales etablert. Tilluft i/under dør anbefales etablert.

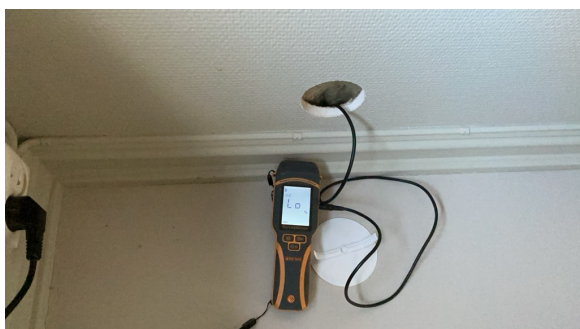
TG 0 Tilliggende konstruksjoner våtrom

Hulltaking er foretatt og det er ikke påvist unormale forhold.

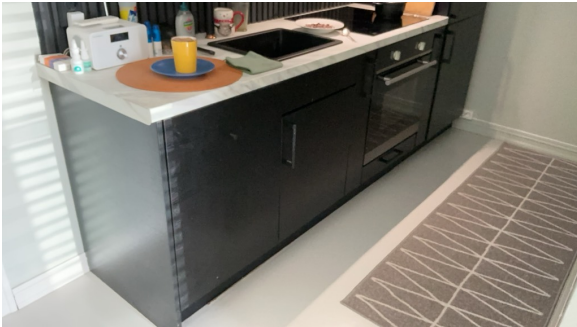
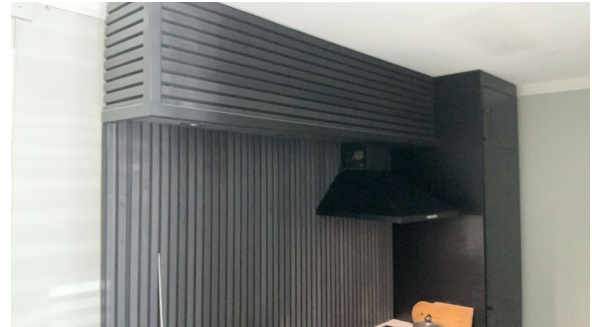
ETASJE > KJØKKEN

- Det er ikke behov for utbedringstiltak siden anlegget fungerer i dag, men ut ifra alder kan skader plutselig oppstå på eldre anlegg.

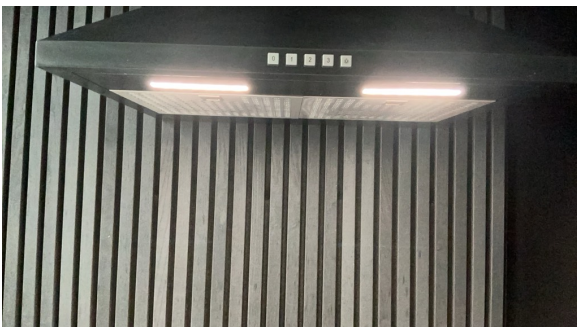
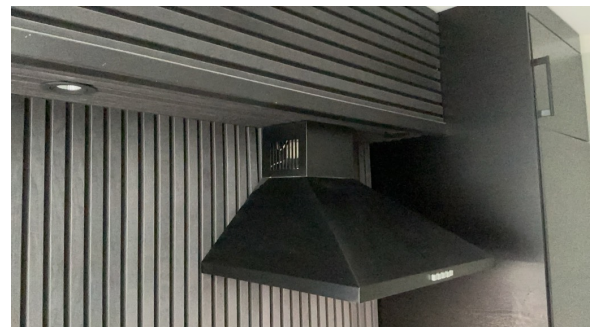
TG 1 Avtrekk

Kjøkkenventilator med avtrekk ut montert over kokesone.

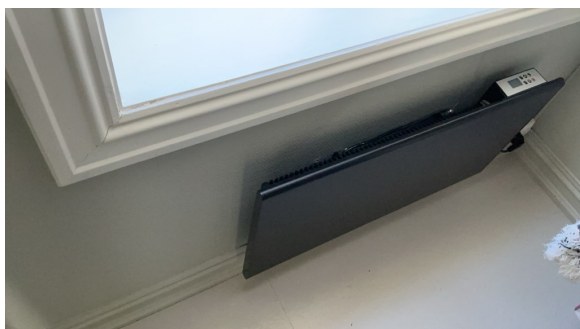
Panelovner.

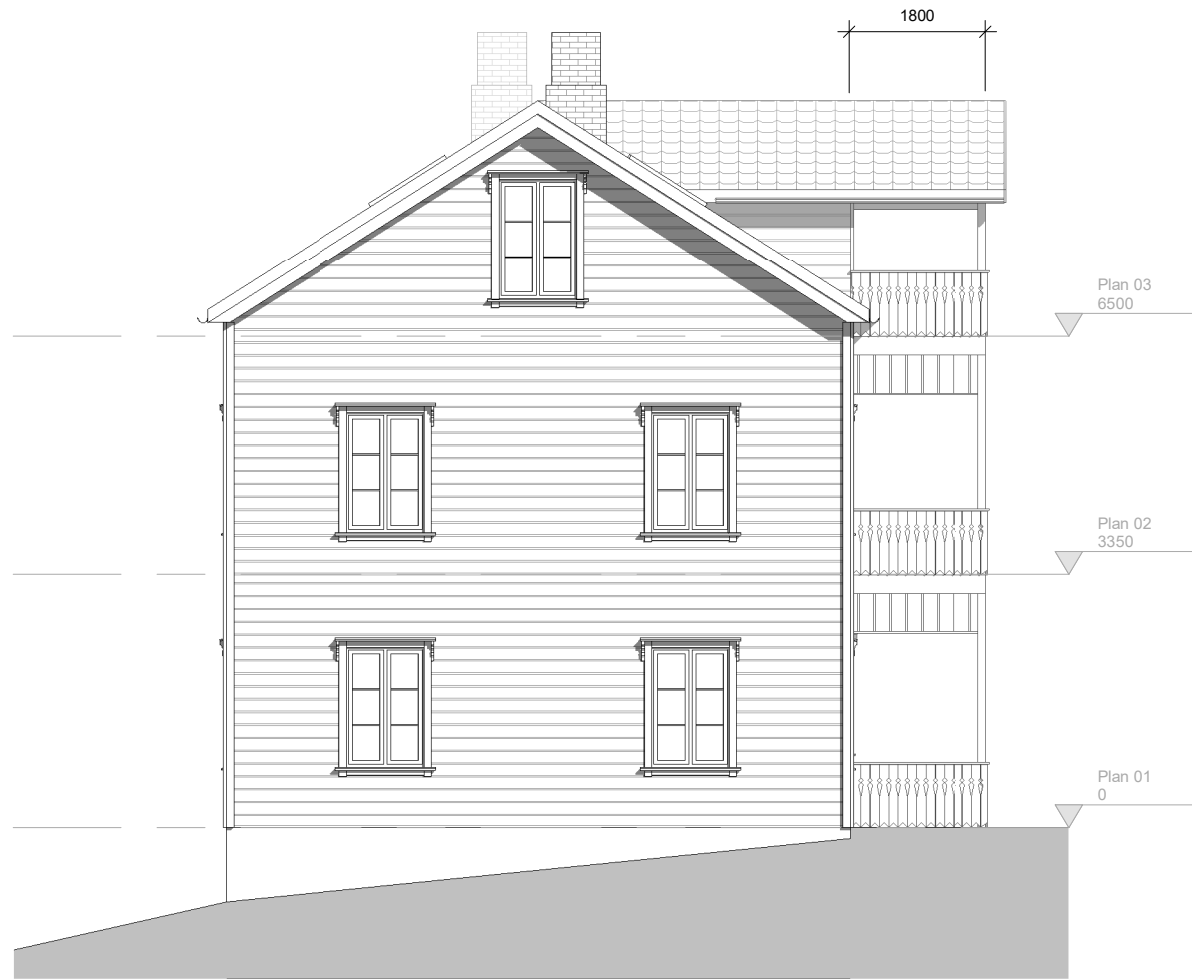
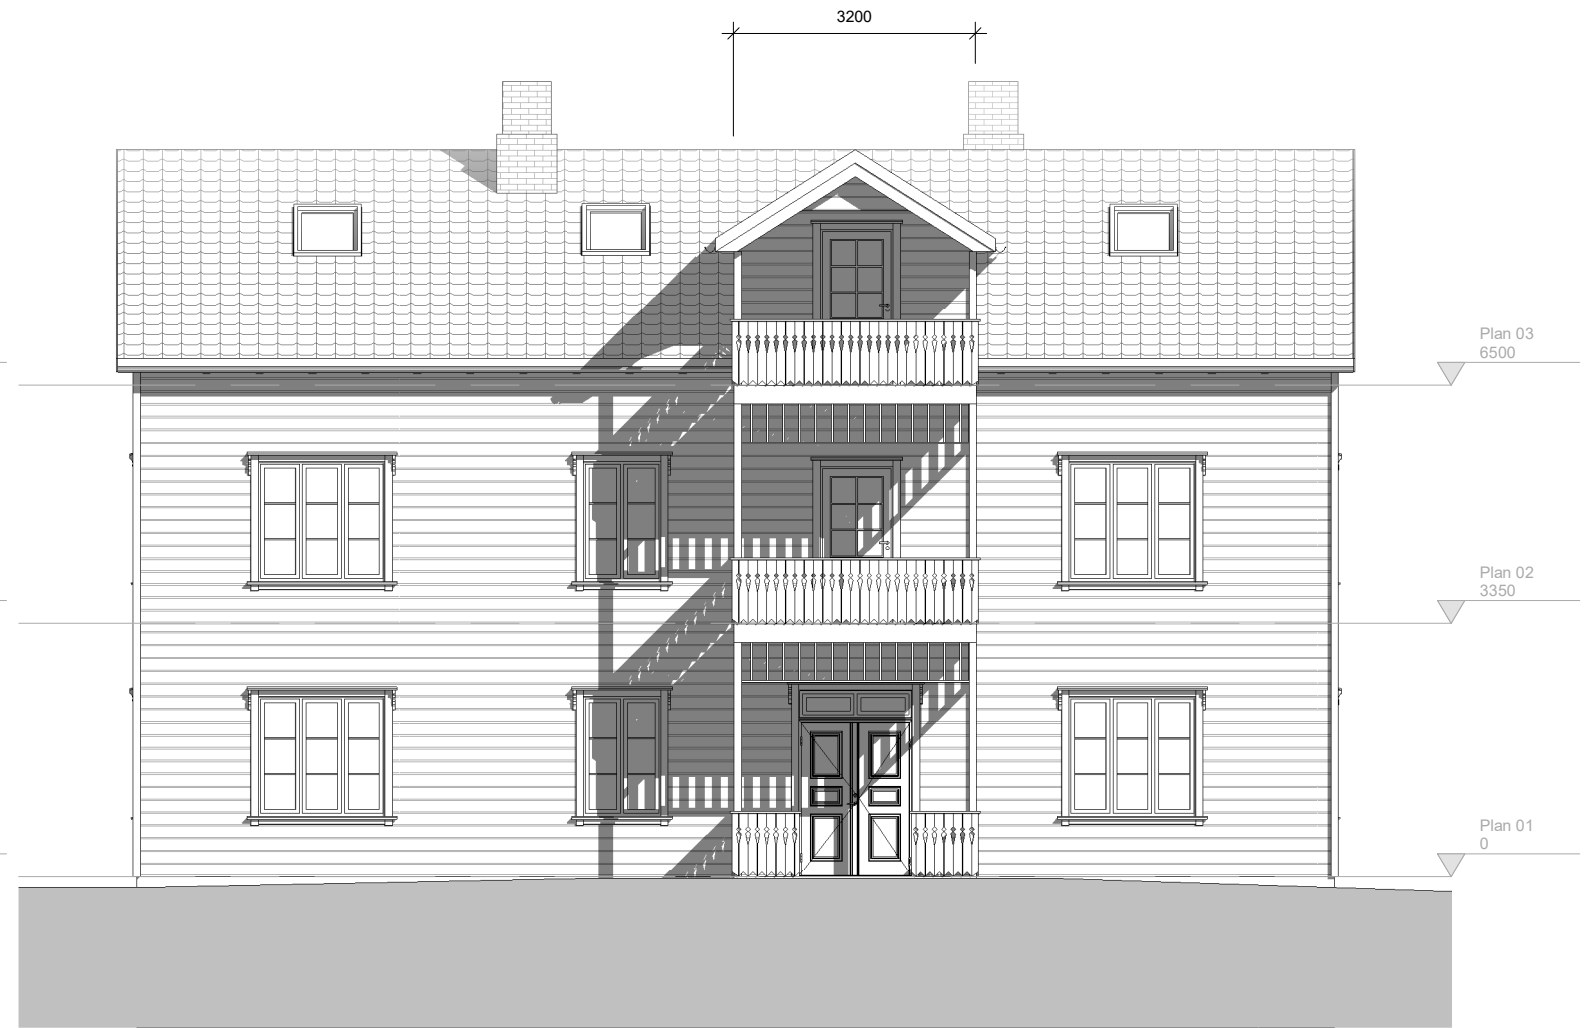
Rev.	Revisjonen gjelder	Utført	Kontr.	Dato
	<p>Prosjekt:</p> <p style="text-align: center;">Utsikten 2 Gnr 1 / Bnr 505</p>			
	<p>Tiltakshaver:</p> <p style="text-align: center;">Facilities AS Olav Aukrusts gate 29 2315 Hamar</p>			
<p>STUDIONSW</p> <p><small>ARKITEKTUR OG FORMGIVNING - WWW.STUDIONSW.NO - POST@STUDIONSW.NO - TORGGT 52, PB 13, 2301 HAMAR - 625 50 400</small></p>				
Fase:		Tegnet:	Kontrollert:	
FORPROSJEKT		BMH	MN	
Prosjekt nr:	Dato:	Målestokk:	Format:	
1495	10.11.2020	1:100	A3	
Fasader sør og vest				
Tegning nr.				Rev.
A45.02

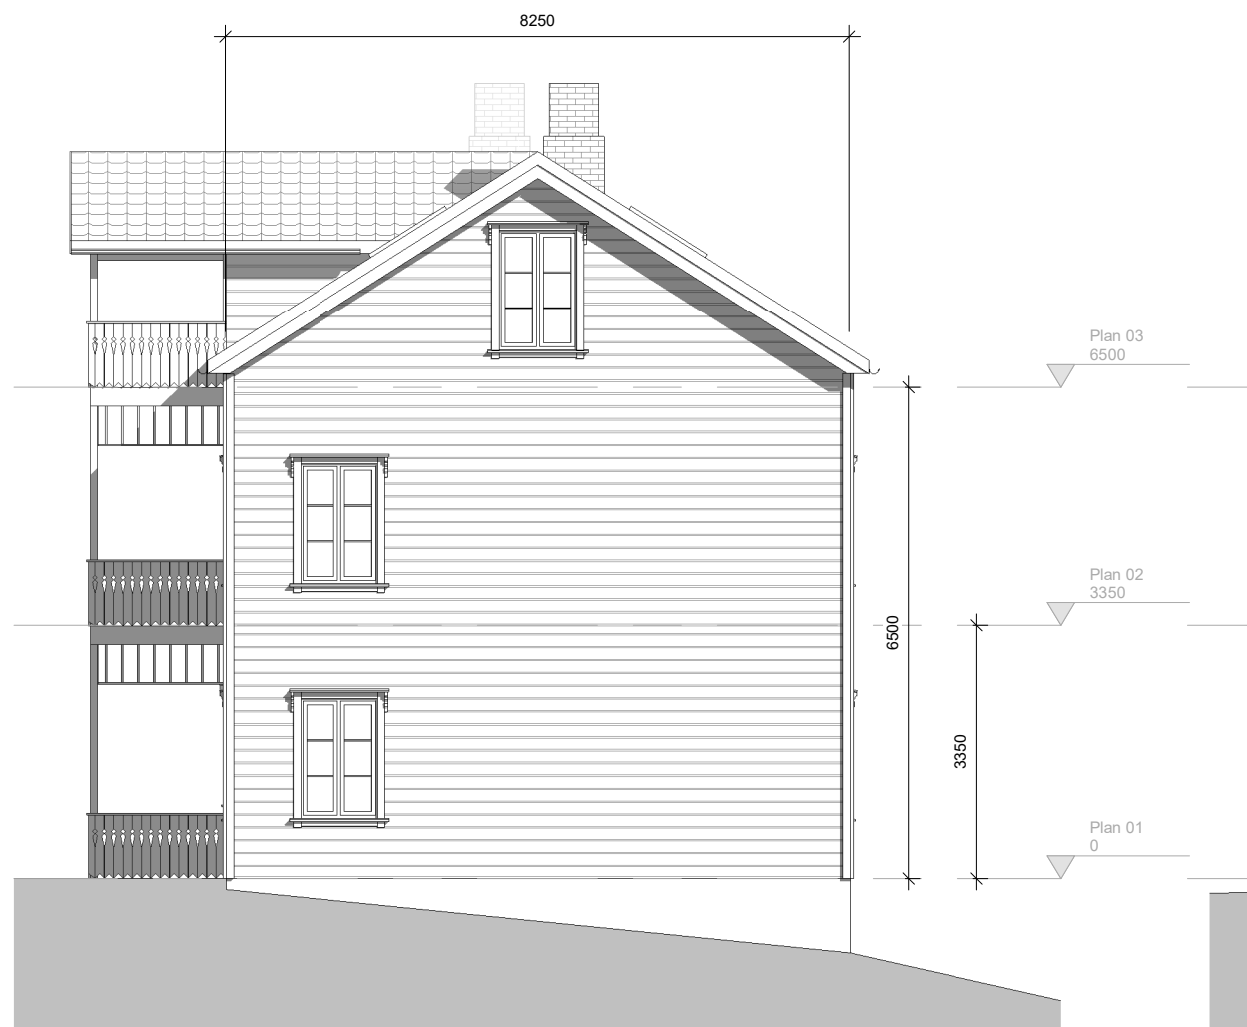
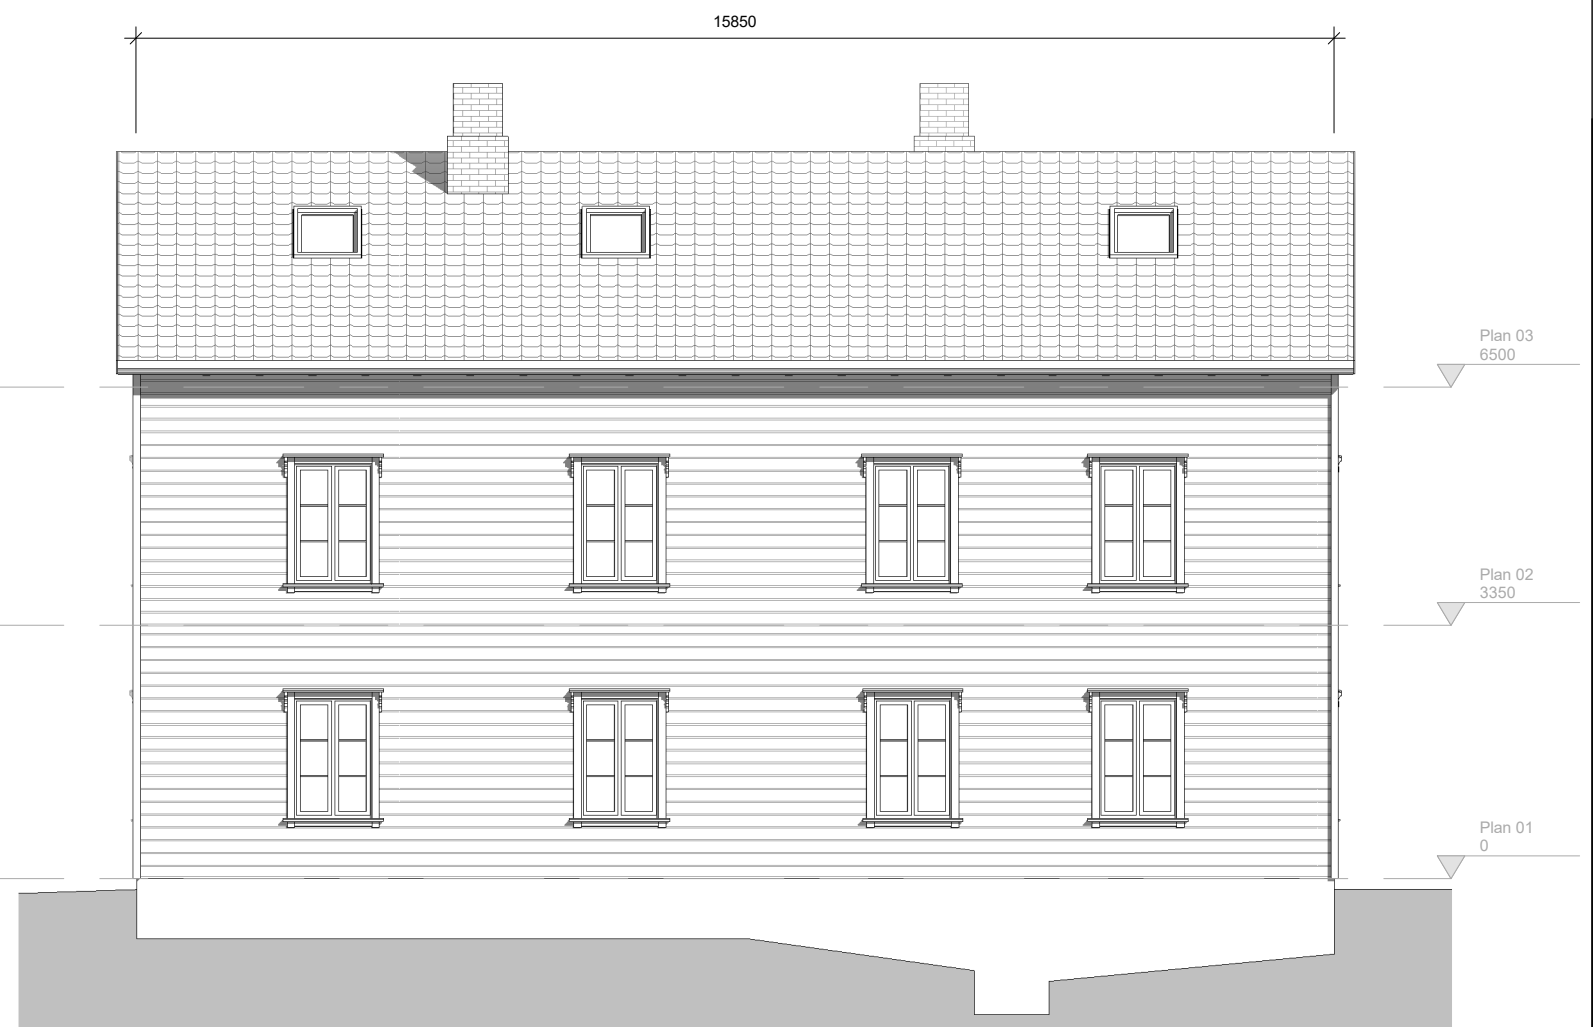
Rev.	Revisjonen gjelder	Utført	Kontr.	Dato
Prosjekt:		Utsikten 2 Gnr 1 / Bnr 505		
Tiltakshaver:		Facilities AS Olav Aukrusts gate 29 2315 Hamar		
STUDIONSW <small>ARKITEKTUR OG FORMGIVNING - WWW.STUDIONSW.NO - POST@STUDIONSW.NO - TORGGT 52, PB 13, 2301 HAMAR - 625 50 400</small>				
Fase:		Tegnet:	Kontrollert:	
FORPROSJEKT		BMH	MN	
Prosjekt nr:	Dato:	Målestokk:	Format:	
1495	10.11.2020	1:100	A3	
Fasader nord og øst				
Tegning nr.				Rev.
A45.01
