# Egenerklæring

Stapperudvegen 74, 2390 MOELV

# Tilstandsrapport

# Andelsnummer 7435

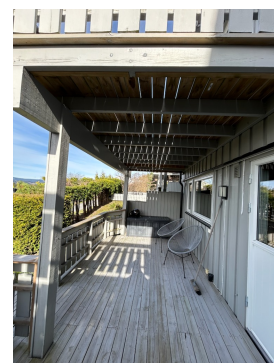
Det er registrert spredte råteskader i rekkverket, stedvis overmalt.

Terrasse utenfor underetasjen.

Råteskader i rekkverket bør utbedres for å hindre videre forringelse og redusert sikkerhet.

Overmaling av råteskader kan skjule omfanget, og det anbefales nærmere undersøkelse og eventuell utskifting av skadede deler.

Det anbefales å kontrollere og eventuelt utbedre fall på terrassegulvet for å sikre tilfredsstillende avrenning og unngå oppsamling av vann, som kan føre til økt risiko for fuktskader og redusert levetid på konstruksjonen.

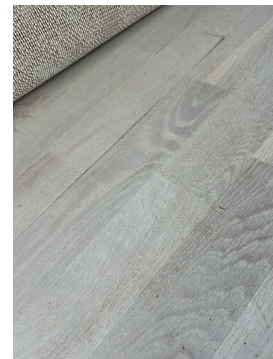
Det er påvist lokal skade i parkettgulvet i stuen.

Parkettgulv i stuen glipper.

Det bør vurderes utbedring eller utskifting av skadet parkettgulv i stuen for å unngå ytterligere forringelse og redusert brukskvalitet.

Varierende standard på øvrige overflater medfører hovedsakelig estetiske konsekvenser, og behovet for utbedring vurderes av eier.

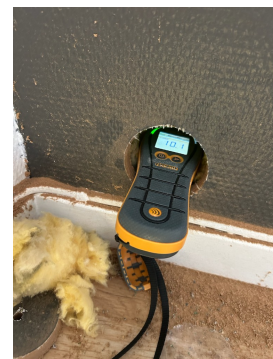
Underetasjen er utført med parkett og gulvbelegg på gulv, panel og betongvegger samt malte plater i himling. Det er foretatt hulltaking som stikkprøve i innforet kjellervegg mot terreng uten at det ble påvist unormale fuktforhold. Undersøkelsen er begrenset til kontrollpunktet, og lokale avvik eller fuktforhold andre steder i konstruksjonen kan likevel forekomme. Innforede kjellervegger mot terreng fra denne byggeperioden er generelt å anse som risikokonstruksjoner, hvor det er forhøyet sannsynlighet for fuktpåvirkning og utvikling av skjulte skader over tid.

Det er ikke påvist unormale forhold ved fuktmåling i konstruksjonen.

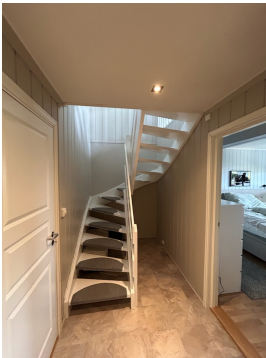
Malt innvendig trapp.

Trapp mellom etasjene.

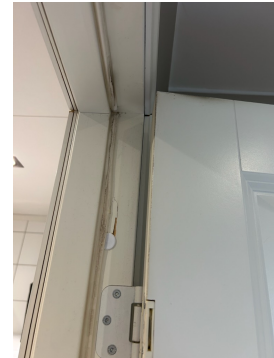
Baderomsdøren har slitasje og småskader som overstiger det som kan anses som normal bruksslitasje.

Skade på dørkarm, samt slitte hjørner på dørblad.

Lokal utbedring bør vurderes for å utbedre slitasje og småskader på baderomsdøren, for å unngå ytterligere forringelse og sikre funksjonalitet og estetikk.

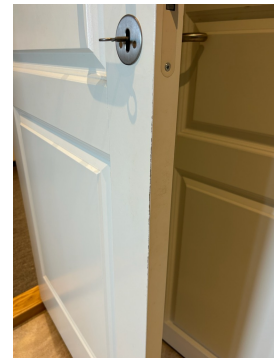
Slitte hjørner på dørblad.

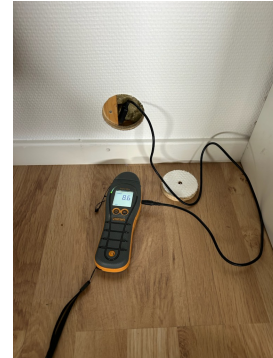
Det er foretatt hulltaking i tilleggende konstruksjon fra soverom uten at det ble påvist unormale forhold. Undersøkelsen er imidlertid å anse som en stikkprøve og utelukker ikke at skjulte skader eller avvik kan forekomme i andre deler av konstruksjonen som ikke er inspisert.

Fuktmåling i tilleggende konstruksjon.

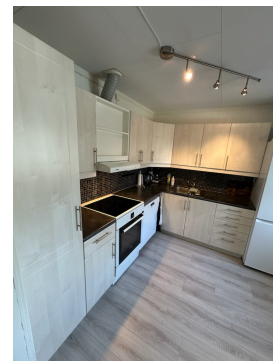
Kjøkkeninnredningen er fra ukjent årstall, med nye fronter fra ca. 2007. Kjøkkeninnredning med profilerte fronter samt laminat benkeplate. Kjøkkenet er utstyrt med kjøl-/fryseskap, oppvaskmaskin og komfyr. Det er ikke registrert avvik ved kjøkkeninnredningen utover normal bruksslitasje.

Oversiktsbilde kjøkkeninnredning.

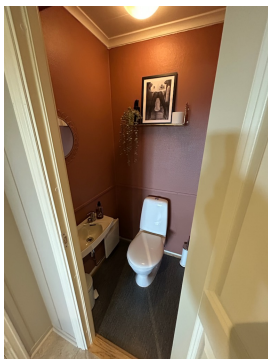
Oversiktsbilde toalettrom.

Mekanisk avtrekk bør etableres på toalettrommet for å oppfylle kravene i NS 3600 og sikre tilstrekkelig ventilasjon. Manglende mekanisk avtrekk kan føre til dårlig luftkvalitet, økt fuktbelastning og risiko for mugg- og fuktskader.

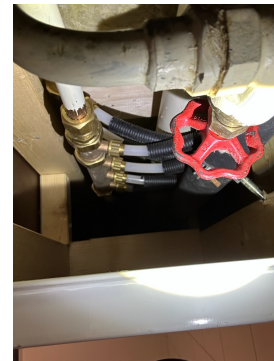
Fordelerstokk for vannledningene er plassert i en innebygget kasse på badet, det er ikke påvist lekkasjesikring eller lekkasjepåvisning. Dette medfører at det ved en eventuell lekkasje kan ta lang tid før lekkasjen oppdages.

Vannfordeler i innebygd kasse i vegg.

Det anbefales å vurdere utskiftning av de eldre kobberørene, da mer enn halvparten av forventet brukstid er passert, noe som øker risikoen for plutselige lekkasjer og vannskader.

Det bør etableres lekkasjesikring eller lekkasjepåvisning ved fordelerstokken for å redusere risikoen for skjulte lekkasjer og omfattende følgeskader på bygningskonstruksjonen.

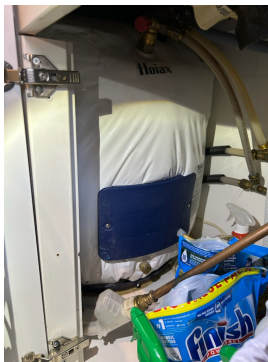
Varmtvannsbereder i kjøkkenskap.

Det bør etableres tilfredsstillende avrenning eller lekkasjesikring ved varmtvannstanken for å hindre skader ved eventuell lekkasje.

Det bør også etableres tilfredsstillende el-tilkobling etter gjeldende forskrift for å redusere risiko for elektriske feil og brannfare.
