Tilstandsrapport

Boligbygg med flere boenheter
 Jernbanegaten 1 D, 3110 TØNSBERG
 TØNSBERG kommune
 # gnr. 1002, bnr. 170, snr. 13

Befaringsdato: 24.04.2026 Rapportdato: 08.05.2026 Oppdragsnr.: 21239-1038 Referansenummer: ZH7435

Autorisert foretak: Solheim Bygg & Taksering Sertifisert Takstingeniør: Kenneth Solheim

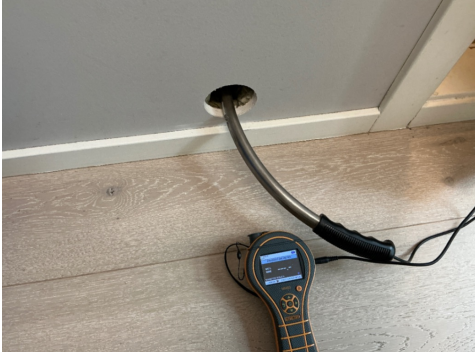
5 ETASJE > KJØKKEN

Vurdering av avvik:

- Det er påvist fuktskjolder i overflater.

Konsekvens/tiltak

- Det er ikke behov for utbedringstiltak.

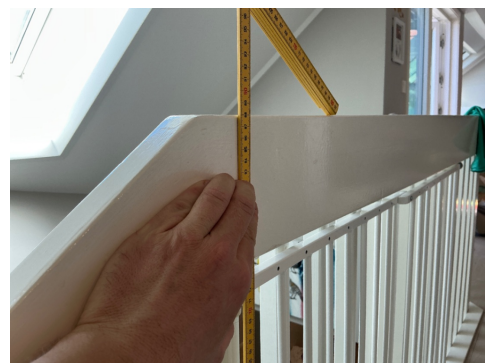
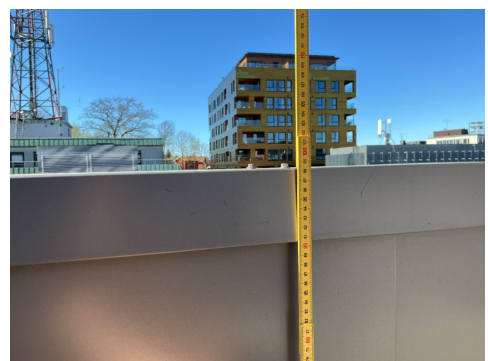
- Det er behov for tiltak

Det anbefales å bygge om eller forhøye rekkverkene slik at de tilfredsstillers dagens krav til rekkverkshøyde.
