# Vatnveien 94

# gnr. 62, bnr. 20

Befaringsdato: 12.05.2026

# Tilstandsrapport

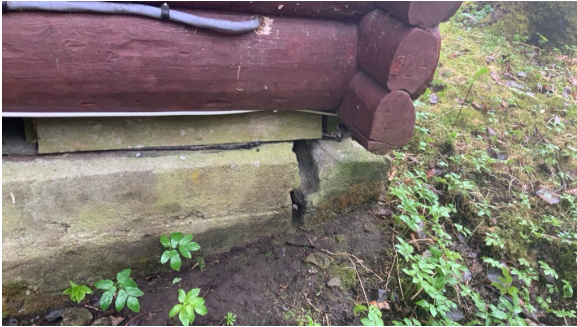
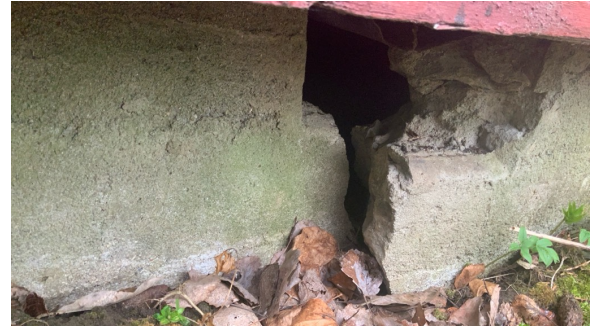
#### Vurdering av avvik:

- Det er avvik:

Grunnmuren har påvist store sprekker og åpninger.

Grunnmur må utbedres for å sikre en tette og stabil konstruksjonen, grunnmuren er mest sannsynlig som fra byggeår og bevegelser i konstruksjonen er erfaringsmessig ferdig.

**Kostnadsestimat: 100 000 - 200 000**
