Sagastien 28

Tilstandsrapport

Selveierleilighet

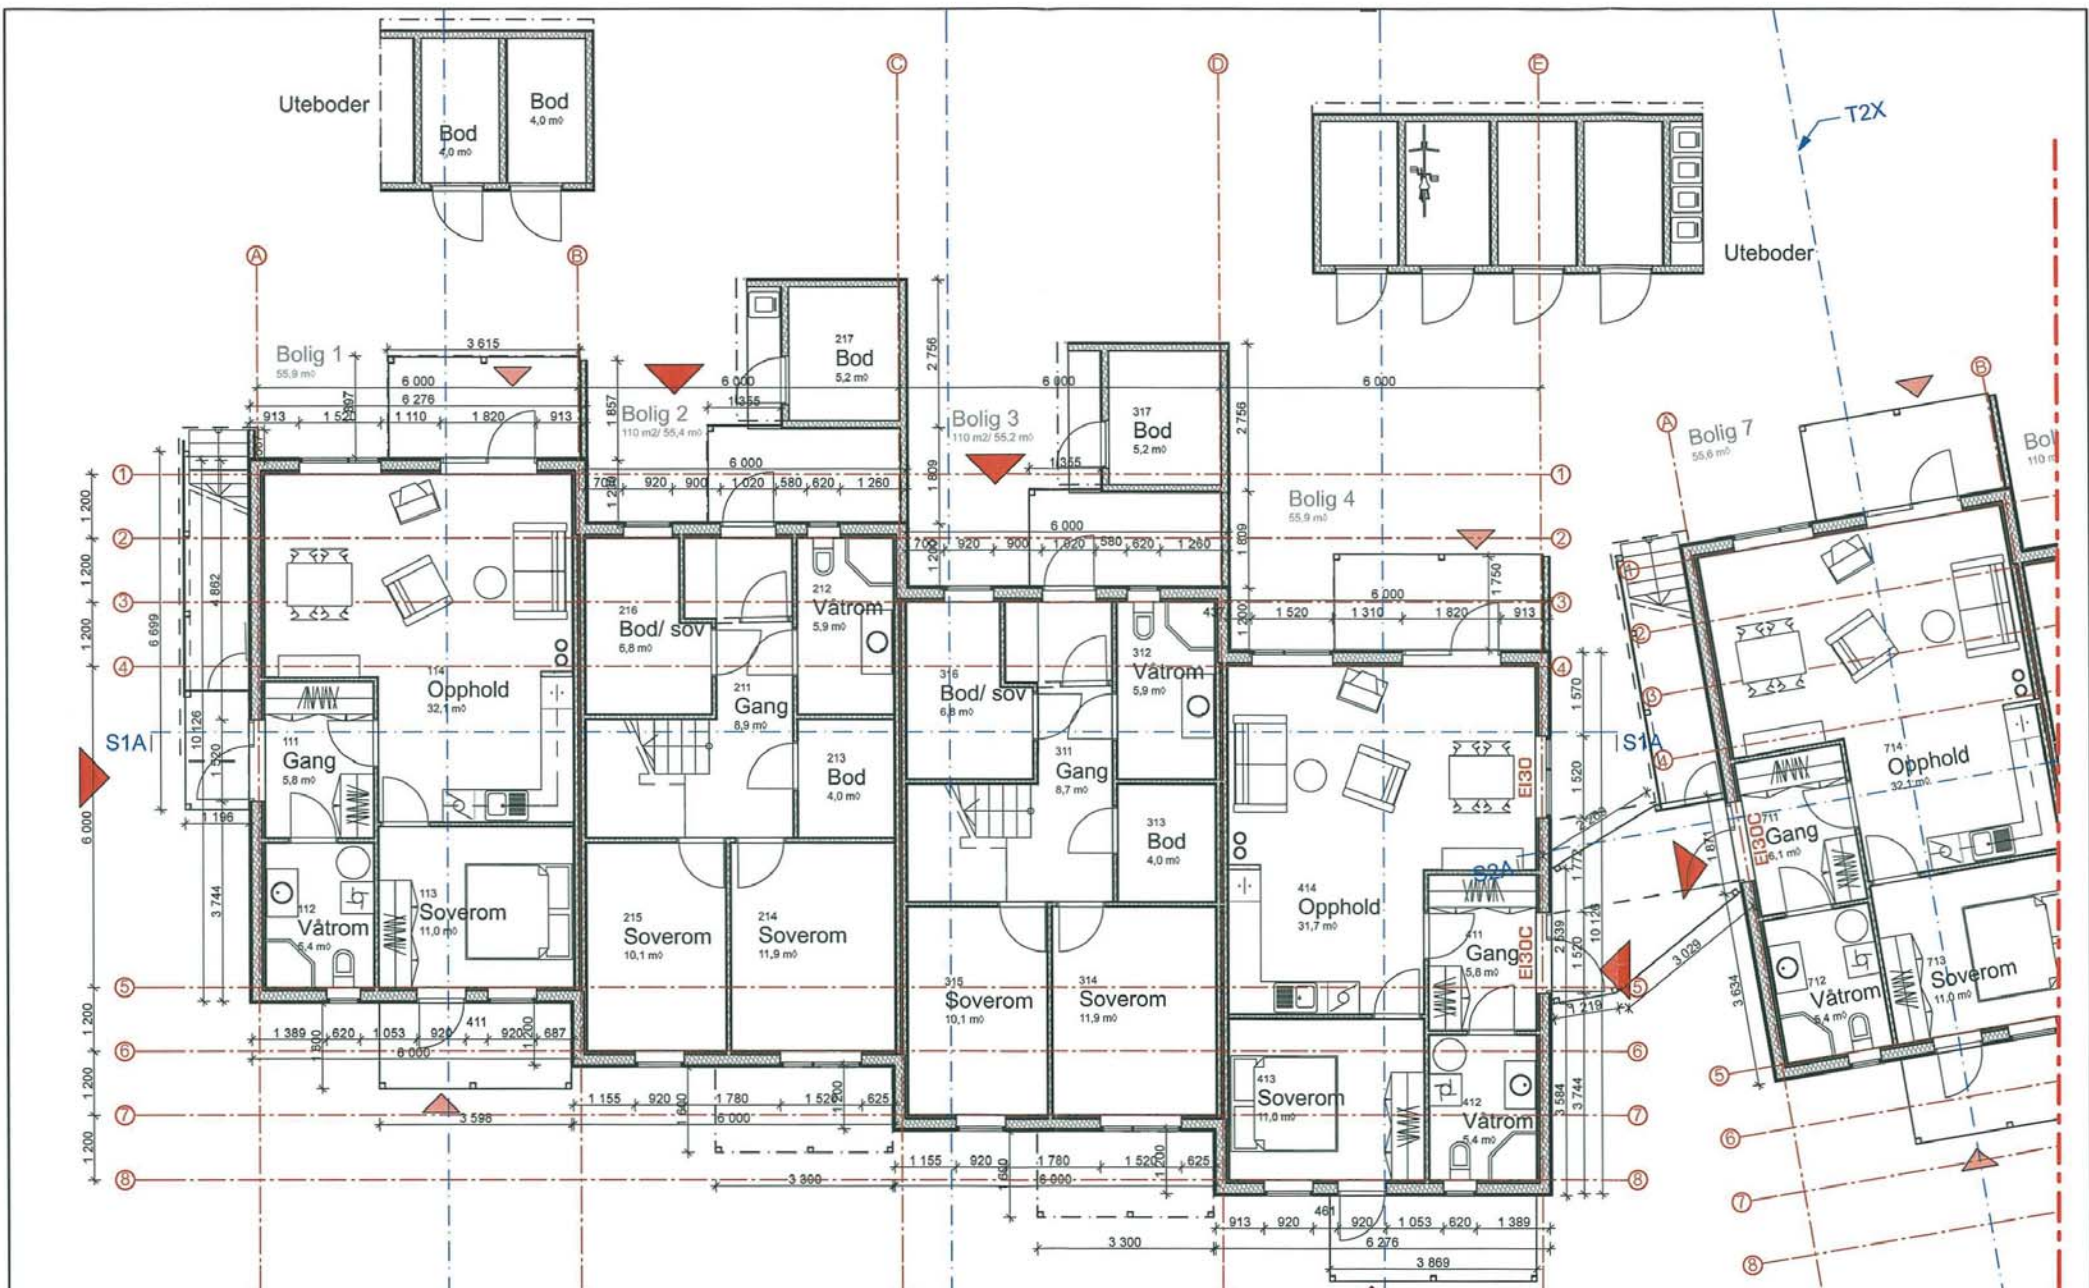
Prosj.nr.	2M7-34	Fase	FORPROSJEKT
Tegn.nr.		Tilskshaver	RE Eiendom
A1-201		Prosj.	Boliger i Saga felt B10 (tomter B6, 11 og 12)
Saksbeh.	IKK	Tegn.	JKR
Plan 1.etasje - hus1			
Dato	22.10.'08		
Siv.Ark. Kirsti Knudsen AS, pb 1034, 9503 Alta

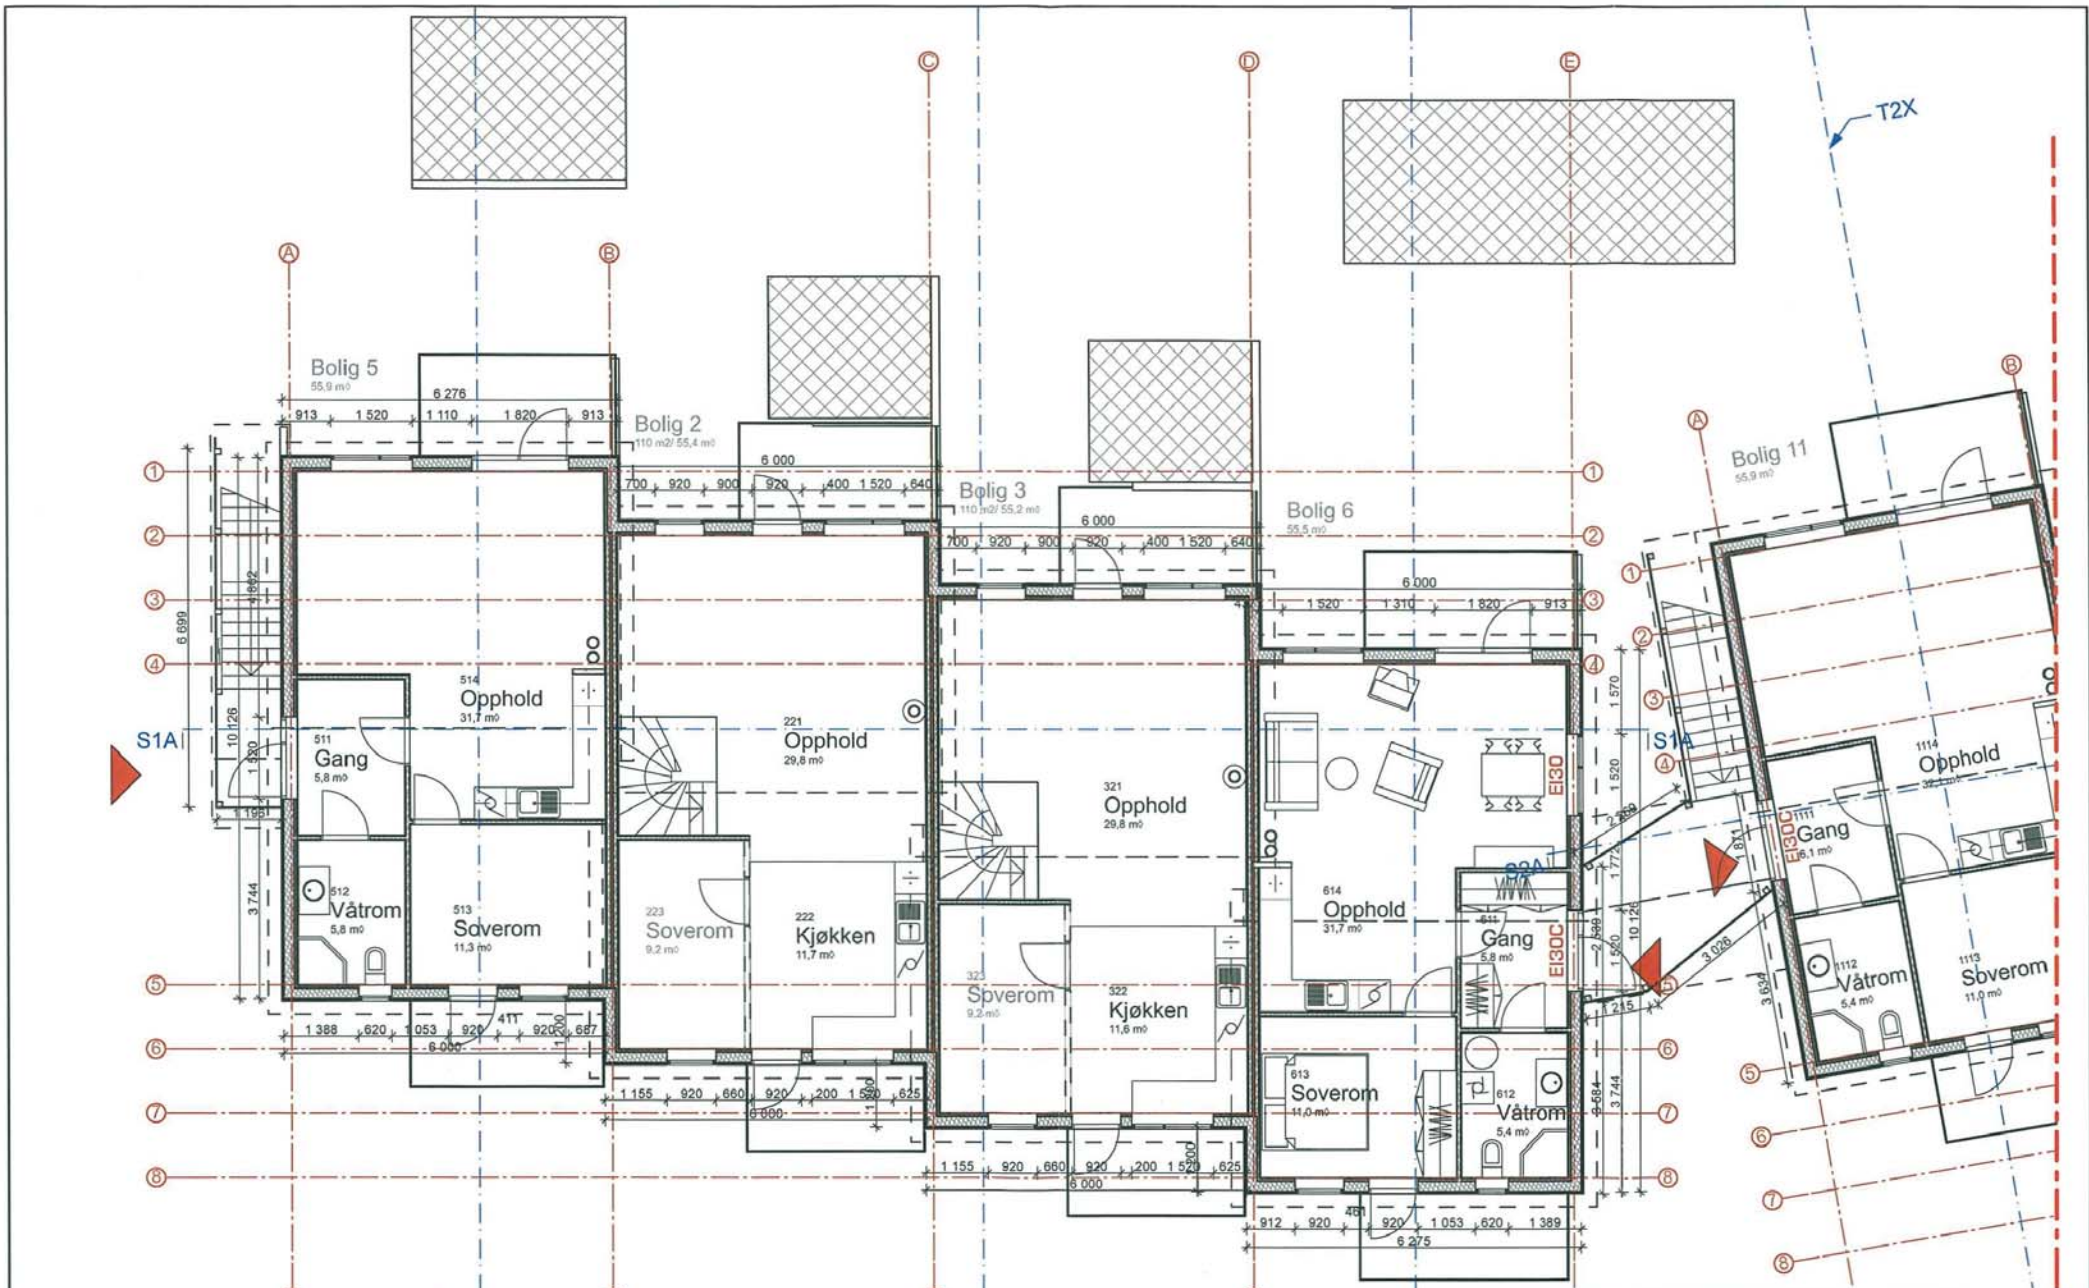
Prosj.nr.	2M7-34	Fase	FORPROSJEKT
Sign.nr.		Tilskshaver	RE Eiendom
A1-211		Prosj	Boliger i Saga felt B10 (tomter B6, 11 og 12)
Saksbeh.	JKK	Sign.	JKR
Dato	22.10.'08	Mål	1:100
			Plan 2.etasje - hus1
			Siv.Ark. Kirsti Knudsen AS, pb 1034, 9503 Alta

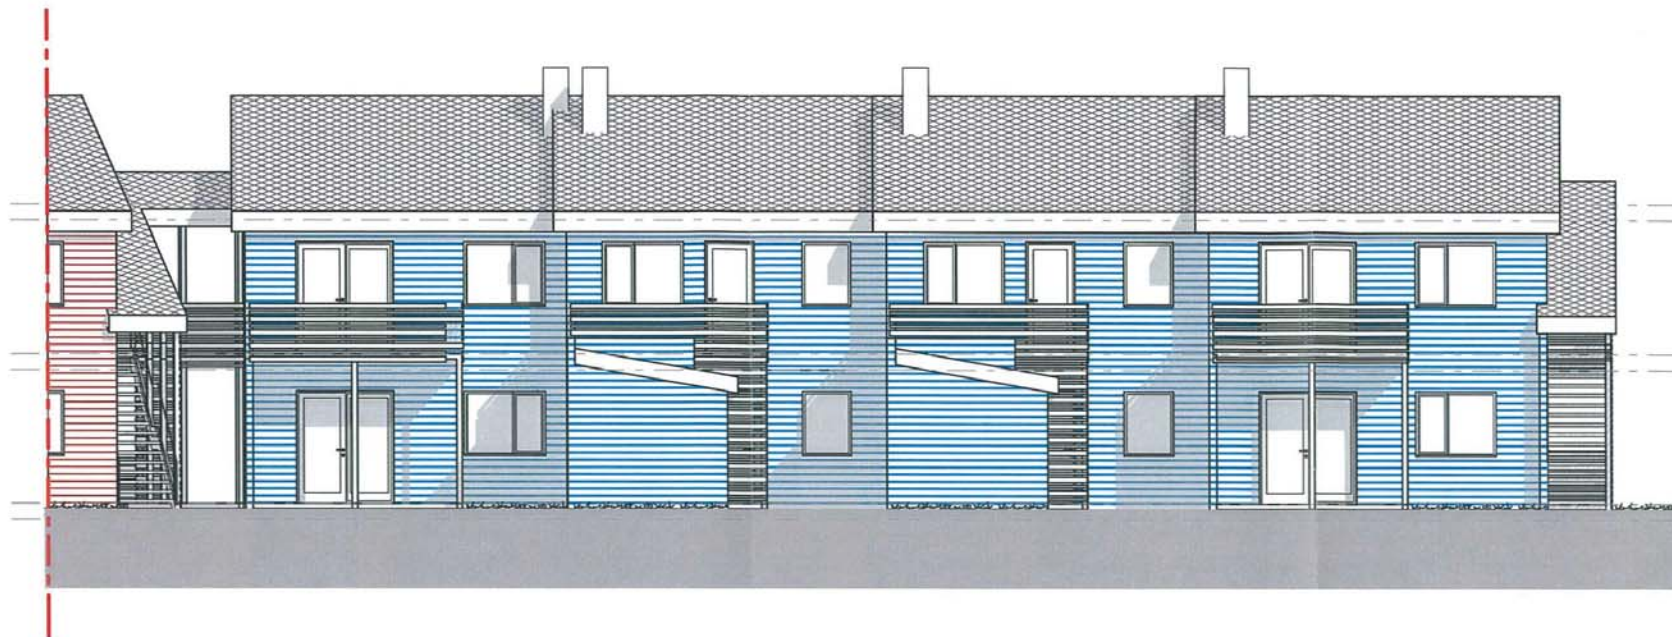
fasade Nordvest

Prosj.nr.	2M7-34	Fase	FORPROSJEKT
Tegn.nr.	A1-351	Tilaksnavn	RE Eiendom
		Prosj.	Boliger i Saga felt B10 (tomter B6, 11 og 12)
Saksbeh.	KK	Tegn.	JKR
Dato	22.10.'08	Mål	1:100
			fasader hus1 NV & SV
			Siv.Ark. Kirsti Knudsen AS, pb 1034, 9503 Alta

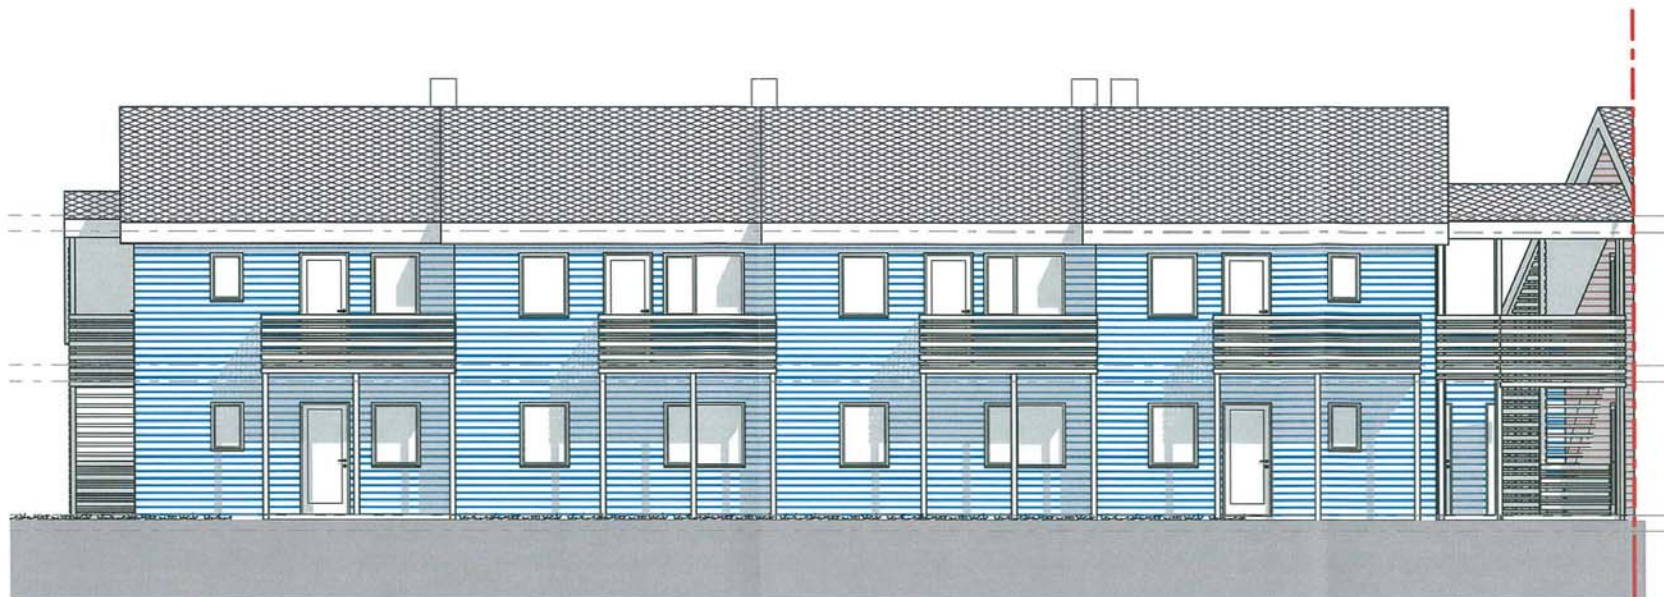
fasade Sørøst

Prosj.nr.	2M7-34	Fase	FORPROSJEKT
Tegn.nr.	A1-352	Tilakshaver	RE Eiendom
		Prosj	Boliger i Saga felt B10 (tomter B6, 11 og 12)
Saksbeh.	KK	Tegn.	JKR
Dato	22.10.'08	Mål	1:100
			fasader hus1 SØ & NØ
			Siv.Ark. Kirsti Knudsen AS, pb 1034, 9503 Alta

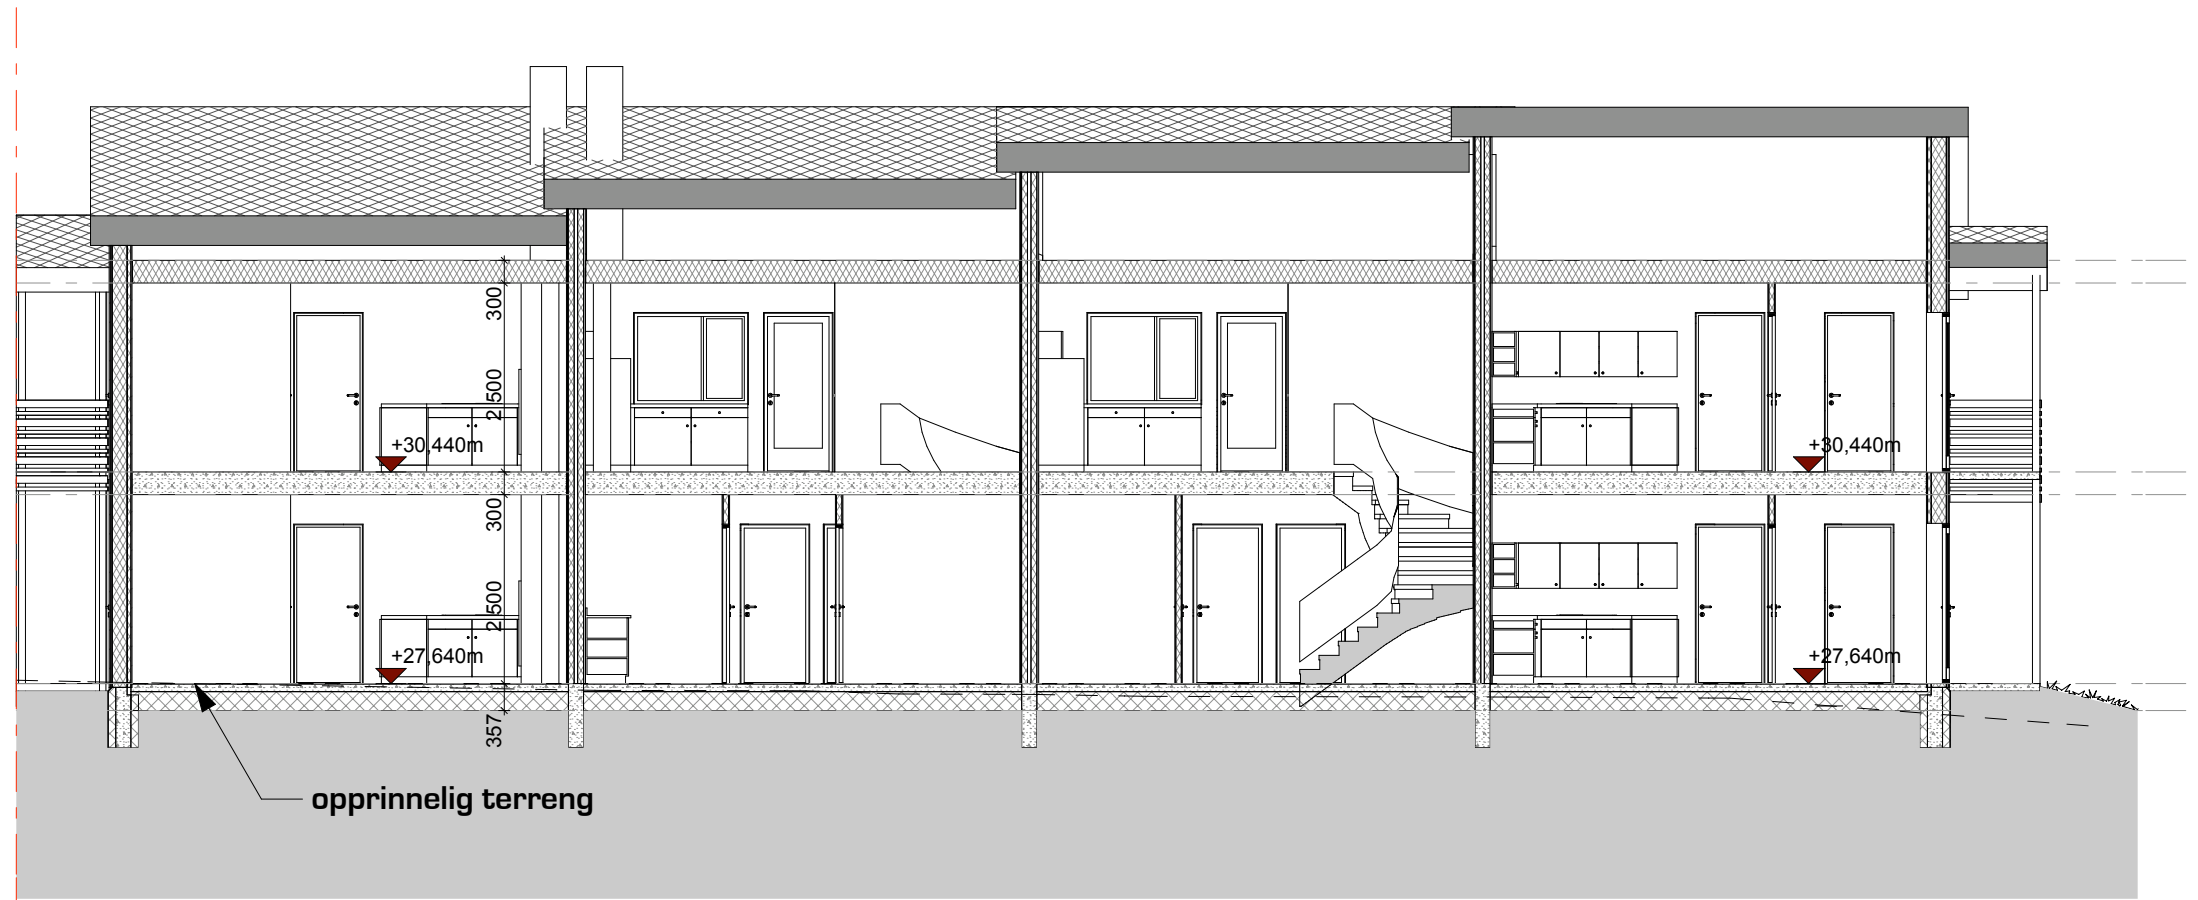
snitt S1A

Rev.:	
Rev.:	A - 02.12.2008
Prosj.nr.	2M7-34
Tegn.nr.	A1-310
Saksbeh. LVN	Tegn. JKR
Dato 22.10.'08	Mål 1:100
	terreng tilpasset etter ny innmåling; hus hevet 202mm
	Fase FORPROSJEKT
	Tiltakshaver RE Eiendom
	Prosj. Boliger i Saga felt B10 (tomter B6, 11 og 12)
	Snitt hus1
	Siv.Ark. Kirsti Knudsen AS, pb 1034, 9503 Alta

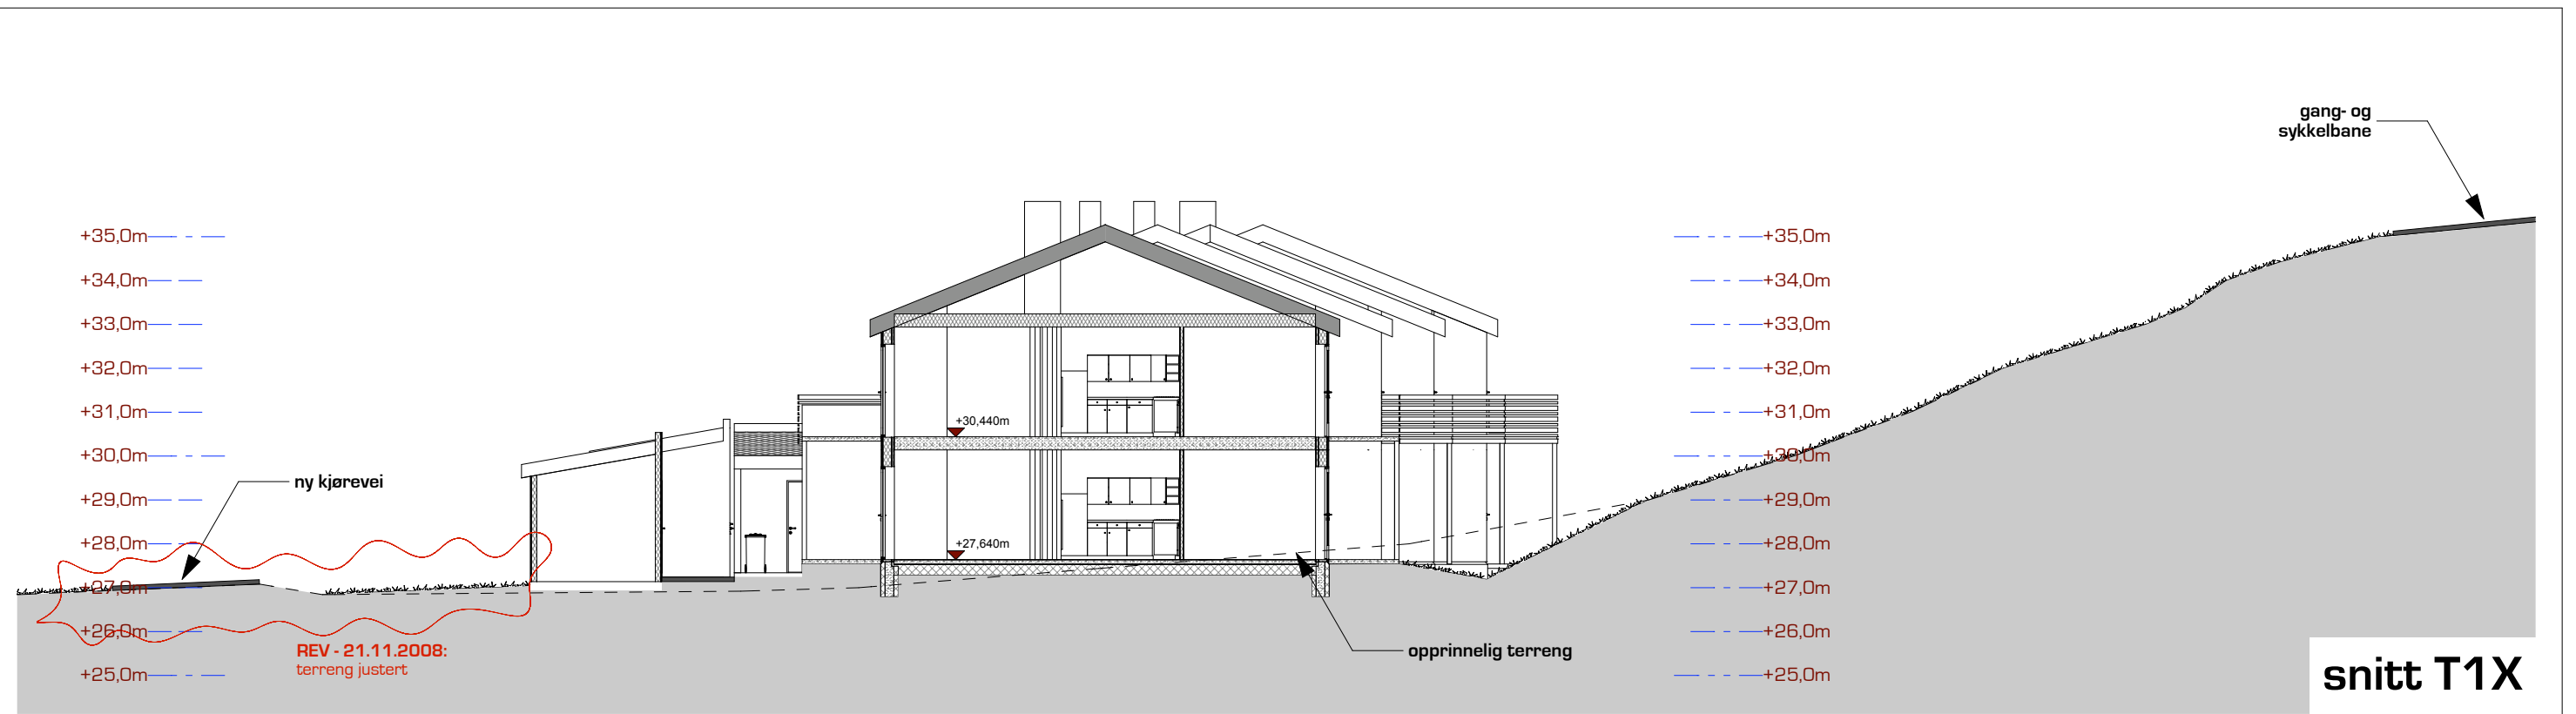
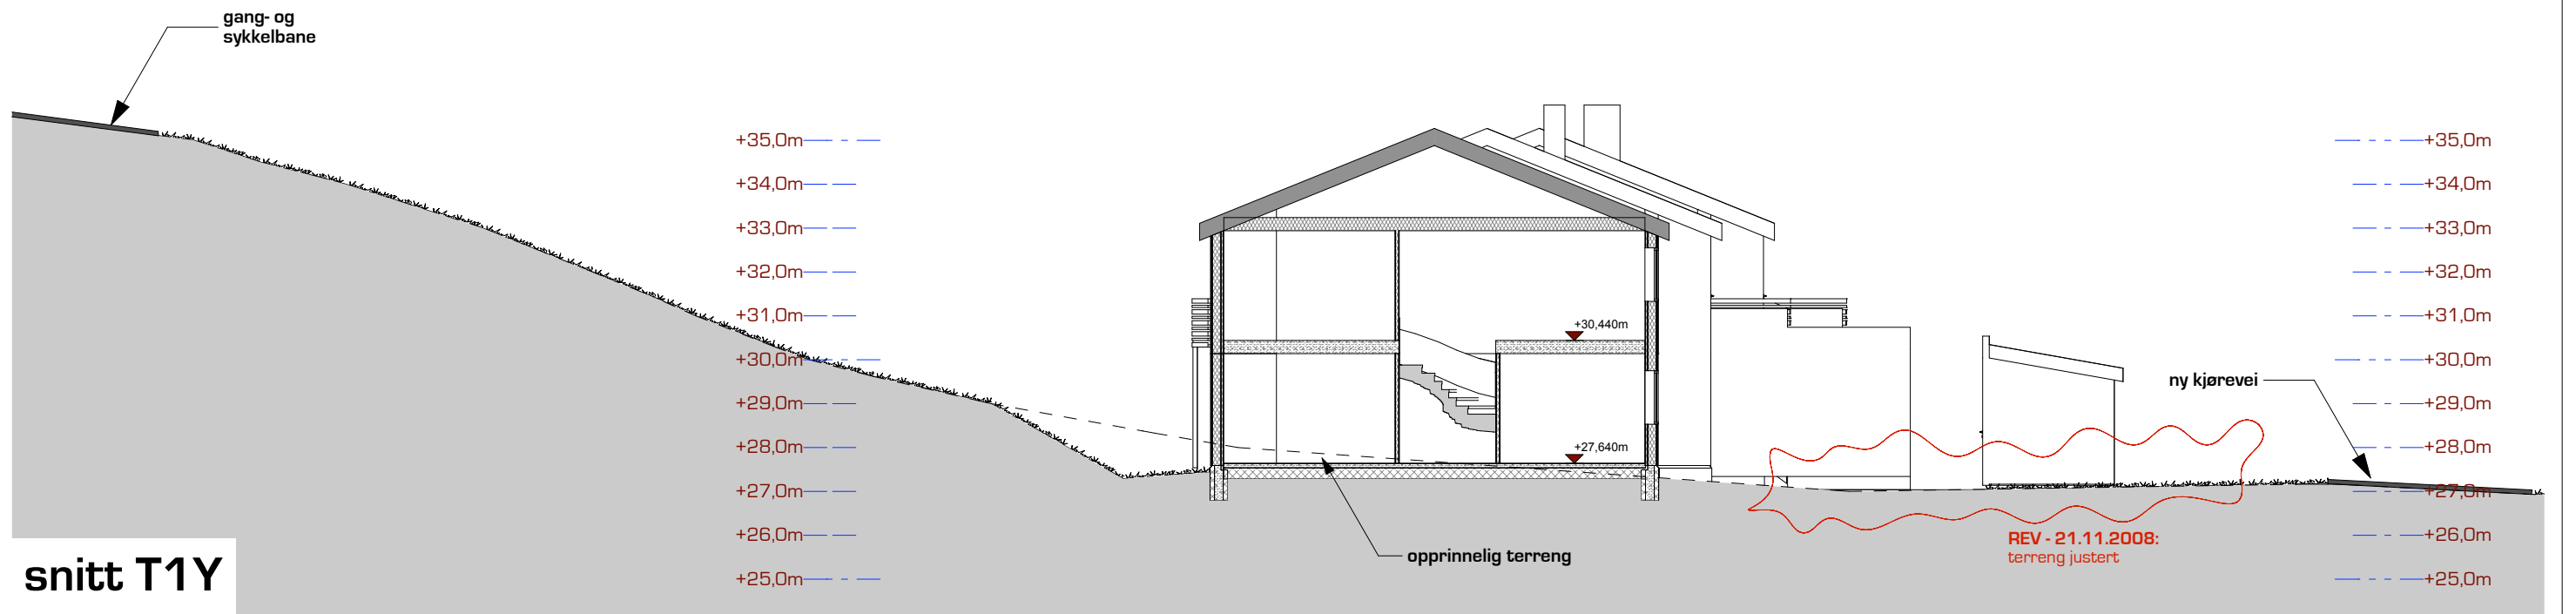
Rev.:	
Rev.:	terreng tilpasset etter ny innmåling; snitt utvidet til gang- og sykkelveien; hus1 hevet 202mm
Prosj.nr.	2M7-34
Tegn.nr.	A1-101
Saksbeh. LVN	Tegn. JKR
Dato 22.10.'08	Mål 1:150
Fase	FORPROSJEKT
Tiltakshaver	RE Eiendom
Prosj.	Boliger i Saga felt B10 (tomter B6, 11 og 12)
Terrengsnitt hus1	
Siv.Ark. Kirsti Knudsen AS, pb 1034, 9503 Alta
