Tilstandsrapport

Årlokkveien 34, 8011 BODØ

gnr. 30, bnr. 438, snr. 6

Befaringsdato: 19.05.2026

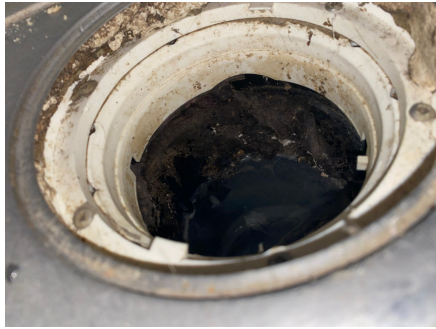
ETASJE > BAD

TG 2 Sanitærutstyr og innredning

Vurdering av avvik:

- Det er ikke påvist tilfredsstillende løsning for å synliggjøre lekkasje fra innebygget systerne.

- Uten dreneringsløsning/lekkasjesikring kan lekkasjer pågå over lang tid uten å bli oppdaget. Dette kan føre til omfattende fuktskader i omkringliggende byggematerialer.

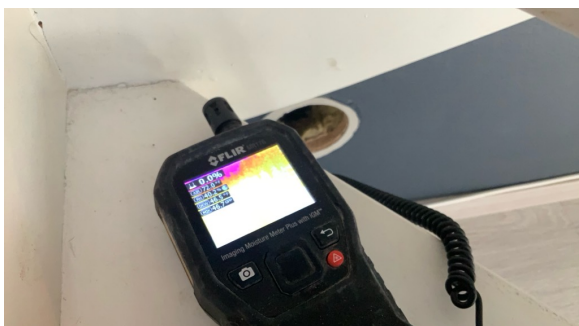
Hulltaking er foretatt uten å påvise unormale forhold. Hulltaking er foretatt ved/i Gang.

Hulltaking gir et innblikk i det området fuktmåling er foretatt, det kan være forhold i andre vegger som ikke vil bli avdekket ved en slik kontroll.

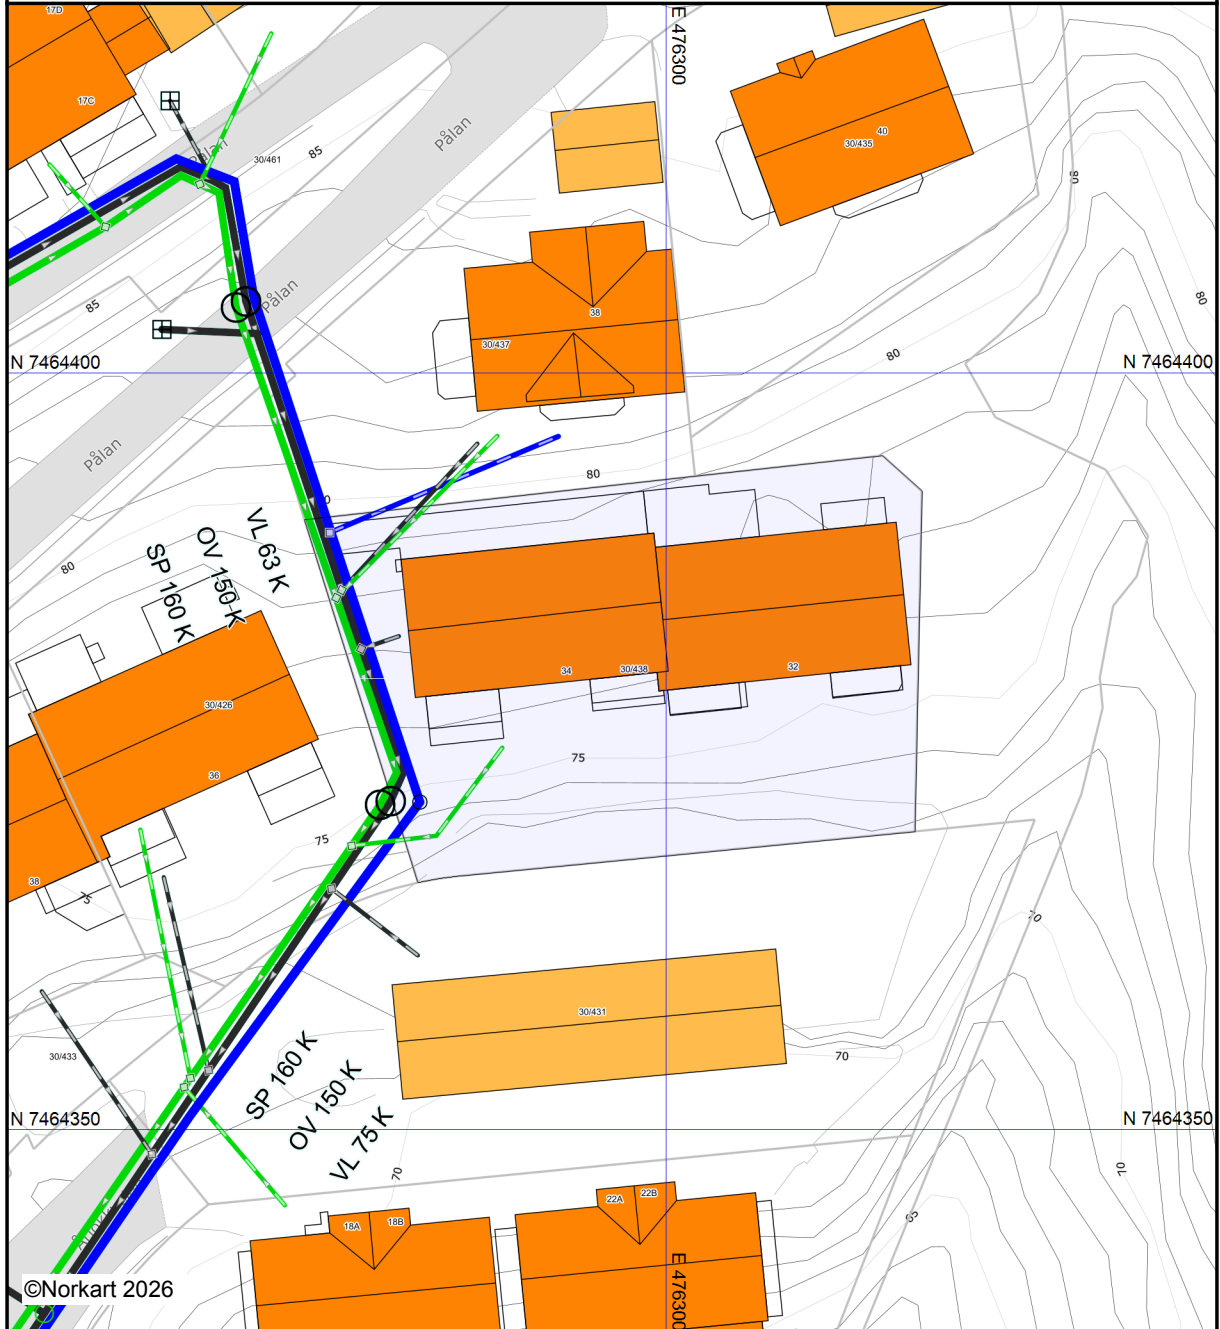
Kartet viser kommunale ledningstraseer (vann og avløp) der dette finnes. Private stikkledninger tegnes der disse er registrert. Informasjon hentes fra kommunens digitale ledningskartverk.
