Skogveien 12 3256 LARVIK

Tilstandsrapport Eierskifte

Boligtype: Selveierleilighet i småhus.
Byggeår: 1900
BRA: 52 m²
BRA-i: 50 m²
Rapportdato: 11.5.2026 (Gyldig til 11.5.2027)

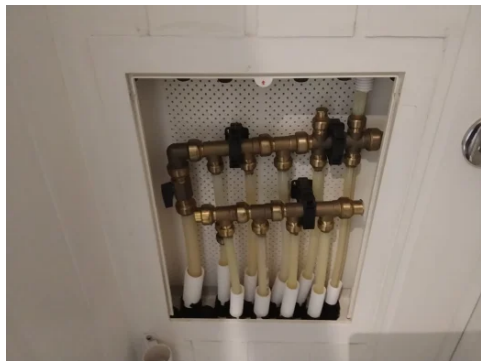
Vannskap for rør i rør system og hvoedstoppeventil.

Type anlegg	Rør i rør system
Er det utført arbeider på anlegget etter byggeår?	Ja
Ukjent hva som er gjort når.	
Er det etablert fordelerskap?	Ja
Er det manglende vannstoppesystem i tilknytning til, eller manglende avrenning til sluk/avløp fra fordelerskap?	Nei
Har vannrør nådd en alder som gir økt risiko for skader eller følgeskader?	Nei
Er det manglende isolering av vannrør hvor det er risiko for frost eller kondens?	Nei
Er det registrert tegn til lekkasjer eller skader på vannrør?	Nei
Er det redusert vanntrykk ved prøving av to tappesteder samtidig?	Nei
Er det manglende tilgjengelighet til stoppekran?	Nei
Er det dårlig funksjon på stoppekran?	Nei
Oppsummering av vannledninger	TG-1
Kontrollen er avgrenset til innvendig i leiligheten, og kontrollen stopper ved veggjennomføringer.

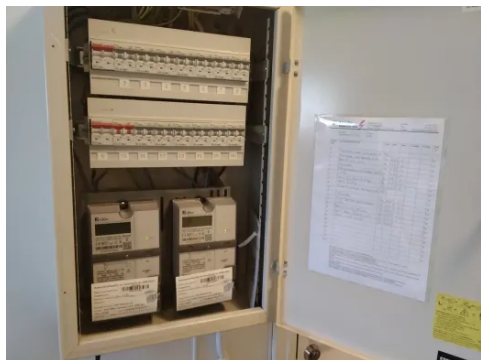
Sikringsskap.

Er det foretatt kontroll av det lokale el-tilsyn eller utført utvidet el-kontroll i løpet av de siste 5 år?	Nei
Type sikringer	Automatsikringer
Felles sikringsskap er plassert i felles gang.	
Har eier opplyst om arbeider utført etter opprinnelig byggeår?	Ukjent
Det er ikke kjent hva som er gjort når.	
Er det manglende samsvarserklæring på arbeider utført etter 01.01.1999?	Ja
Det er ikke fremlagt samsvarserklæring på elektrisk arbeid/anlegg montert etter 01.01.1999.	
Er det manglende kursfortegnelse?	Nei
Er det manglende samsvar mellom kursfortegnelse og antall sikringer?	Nei
Er det tegn på varmgang (termiske skader) på kabler, brytere, downlight, stikkontakter, og elektrisk utstyr?	Nei

Er plugg (støpsel) på berederen brunsvidd?	Nei
Er kabler utilstrekkelig festet?	Nei
Er det tegn til at kabelinnføringer og hull i inntak og sikringsskap ikke er tette?	Nei
Spørsmål til eier: Løses sikringene ofte ut?	Ikke besvart
Spørsmål til eier: Har det vært brann, branntilløp eller varmgang i anlegget?	Ikke besvart
Oppsummering av elektrisk	
Det er ikke fremlagt samsvarserklæring på elektrisk arbeid/anlegg montert etter 01.01.1999.	
Anbefalte tiltak / ytterligere undersøkelser anbefales	Ja
Pga manglende/ ikke fremlagt samsvarserklæring eller annen dokumentasjon anbefales det en utvidet el-kontroll av en elektrofaglig person og nødvendige tiltak vurderes deretter.

Det anbefales at det gjennomføres en utvidet el-kontroll av en kvalifisert elektrofaglig person, og eventuelle nødvendige tiltak vurderes deretter. Kontrollen anbefales gjennomført før kjøp, slik at tilstand og mulige utgifter blir avklart.

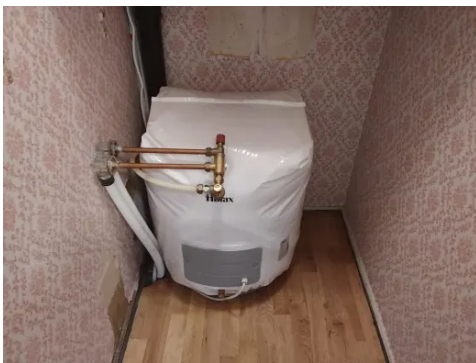
VVB

Plassering bereder	
Bod	
Fundament	
Plassert på gulv	
Årstall	
2012	
Størrelse	
120L	
Er det manglende lekkasjesikring av bereder?	Nei
Er det tegn til lekkasjer fra bereder?	Nei
Er bereder over 20 år?	Nei
Oppsummering av varmtvannsbereder	TG-1

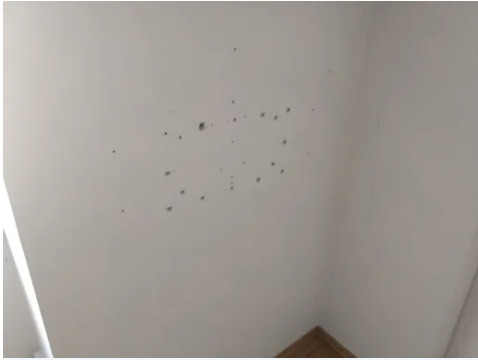
Det registreres mye hull/skader i veggoverflater fra tidligere innfestninger. Parkett bærer stedvis preg av merker/slitasje.

Eksempel på hull/skader etter tidligere innfestninger.
