Tilstandsrapport

Selveierleilighet

Jørgen Løvlands gate 3
0568 OSLO
Gnr./Bnr.: 227/573
Oslo kommune

Rapportdato: 03.06.2026
Befaringsdato: 15.05.2026
Referansenummer: 15082281

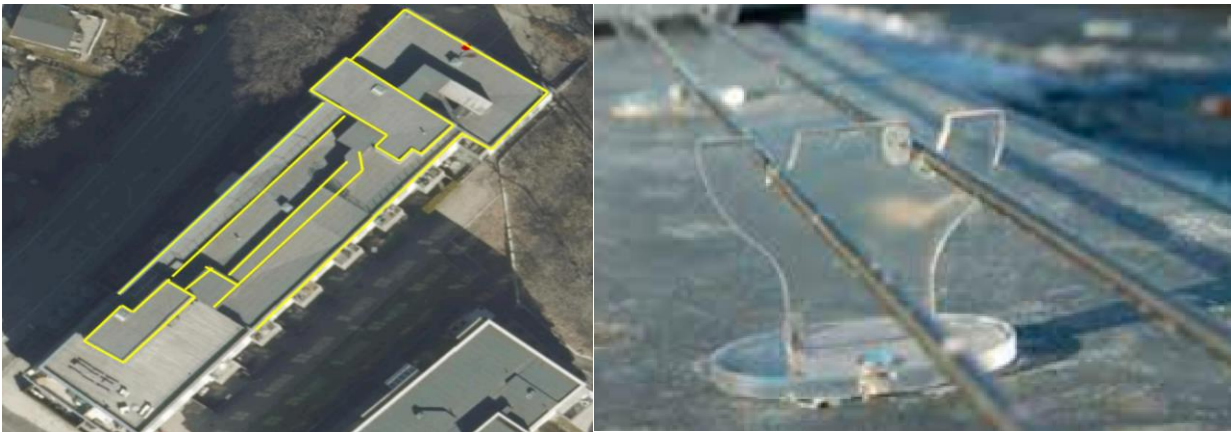
Både JL1 og JL3 installerte måkesikring fra Rentokil før fjorårets hekkesesong. Med unntak av en episode hvor en måkeunge hadde forvillet seg til branngangen mellom de to byggene, har tiltaket ført til en betydelig bedring av måkeplagen. Avisafe er en strømførende avvisning som fungerer på omtrent samme måte som et hestegjerde. Systemet benytter små pulserende støt med lav ampere for å avskrekke fugler, og er helt ufarlig for mennesker og dyr. Utsiktspunkter blir dekket. Fuglene tar ikke skade av strømmen, men det skal hindre dem fra å ville bygge reir her. Taket for JL3 ble sikret slik som vist her:

Erfaringer fra fjorårets sesong kan gjøre at styret vurderer noen ytterligere tiltak. På JL3 er det et strategisk utkikkspunkt for måkene som kanskje bør sikres bedre.
