# Tilstandsrapport

📍 Skaugum 16, 6200 STRANDA

# gnr. 21, bnr. 68

Rapportdato: 09.06.2026

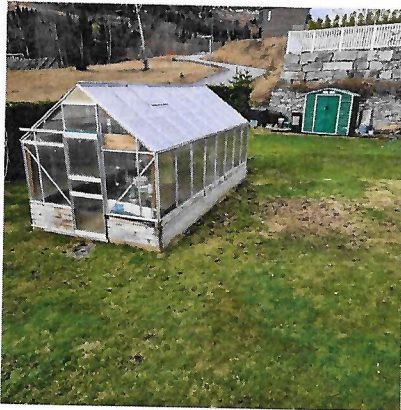
## Bod

Veksthus

Bygget er ikke tilstandsvurdert ihht Forskrift til avhendingslova og NS3600. Dette er kun en enkel beskrivelse.
