Egenerklæring

Munkeøyra 34, 3550 GOL

Tilstandsrapport

REKKEHUS/BOLIGSEKSJON

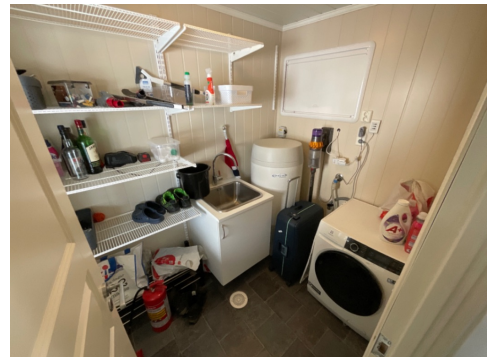
1. ETASJE > VASKEROM

TG 1 Overflater vegger og himling

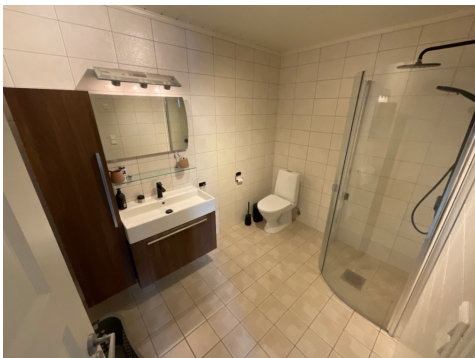
UNDERETASJE > BAD

TG 1 Overflater vegger og himling

- Til tross for avviket i fall/høydeforskjell til sluk, vil gulvet fortsatt kunne lede vann mot sluket, men med redusert effektivitet. Dette kan potensielt øke risikoen for vannansamling i enkelte områder av badet.

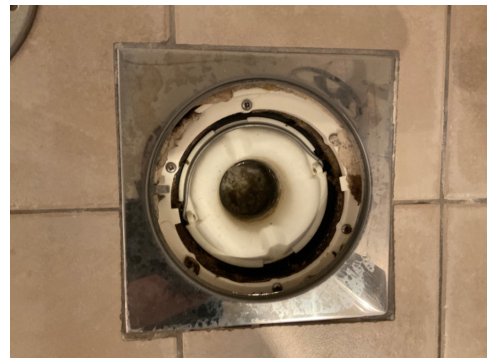
UNDERETASJE > BAD

TG 1 Sanitærutstyr og innredning

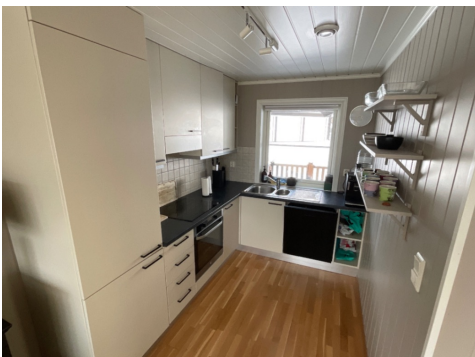
1. ETASJE > ÅPEN KJØKKENLØSNING

TG 1 Avtrekk
